외관조사망도 번호
G3_학천터널_토공노반_41(6k830~6k840)

호남고속선 학천터널_토공노반_41(6.830~6.840km, L=10m)

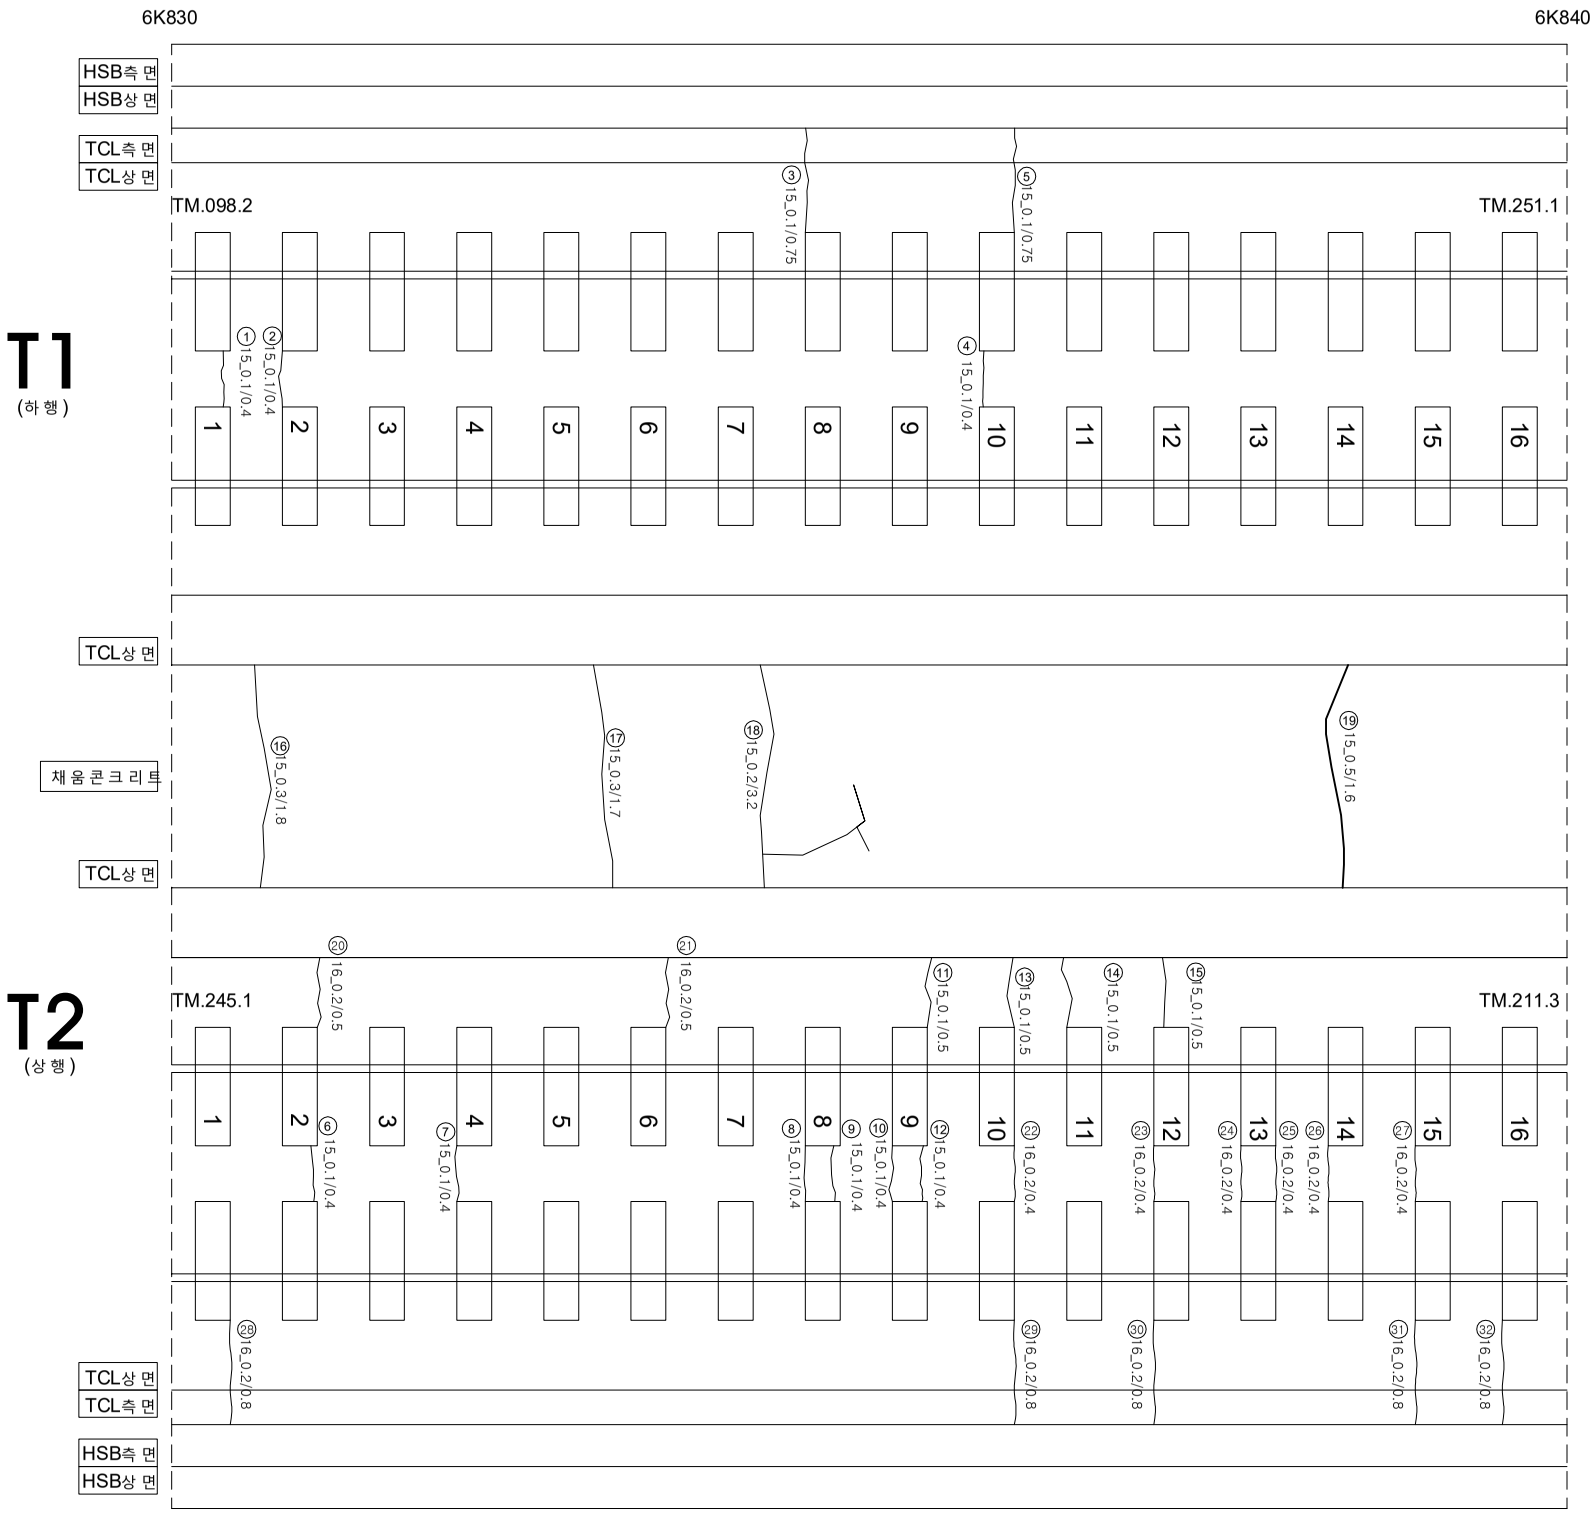
연번	손상	폭		연장		비고	연번	손상	폭		연장		비고
1	균열	0.1	㎜	0.4	m		56						
2	균열	0.1	㎜	0.4	m		57						
3	균열	0.1	㎜	0.75	m		58						
4	균열	0.1	㎜	0.75	m		59						
5	균열	0.1	㎜	0.4	m		60						
6	균열	0.1	㎜	0.4	m		61						
7	균열	0.1	㎜	0.4	m		62						
8	균열	0.1	㎜	0.4	m		63						
9	균열	0.1	㎜	0.4	m		64						
10	균열	0.1	㎜	0.4	m		65						
11	균열	0.1	㎜	0.5	m		66						
12	균열	0.1	㎜	0.4	m		67						
13	균열	0.1	㎜	0.5	m		68						
14	균열	0.1	㎜	0.5	m		69						
15	균열	0.1	㎜	0.5	m		70						
16	균열	0.3	㎜	1.8	m		71						
17	균열	0.3	㎜	1.7	m		72						
18	균열	0.2	㎜	3.2	m		73						
19	균열	0.5	㎜	1.6	m		74						
20	균열	0.2	㎜	0.5	m		75						
21	균열	0.2	㎜	0.5	m		76						
22	균열	0.2	㎜	0.4	m		77						
23	균열	0.2	㎜	0.4	m		78						
24	균열	0.2	㎜	0.4	m		79						
25	균열	0.2	㎜	0.4	m		80						
26	균열	0.2	㎜	0.4	m		81						
27	균열	0.2	㎜	0.4	m		82						
28	균열	0.2	㎜	0.8	m		83						
29	균열	0.2	㎜	0.8	m		84						
30	균열	0.2	㎜	0.8	m		85						
31	균열	0.2	㎜	0.8	m		86						
32	균열	0.2	㎜	0.8	m		87						
33							88

34							89						
35							90						
36							91						
37							92						
38							93						
39							94						
40							95						
41							96						
42							97						
43							98						
44							99						
45							100						
46							101						
47							102						
48							103						
49							104						
50							105						
51							106						
52							107						
53							108						
54							109						
55							110
