외관조사망도 번호
G3_학천터널_토공노반_46(6k880~6k890)

호남고속선 학천터널_토공노반_46(6.880~6.890km, L=10m)

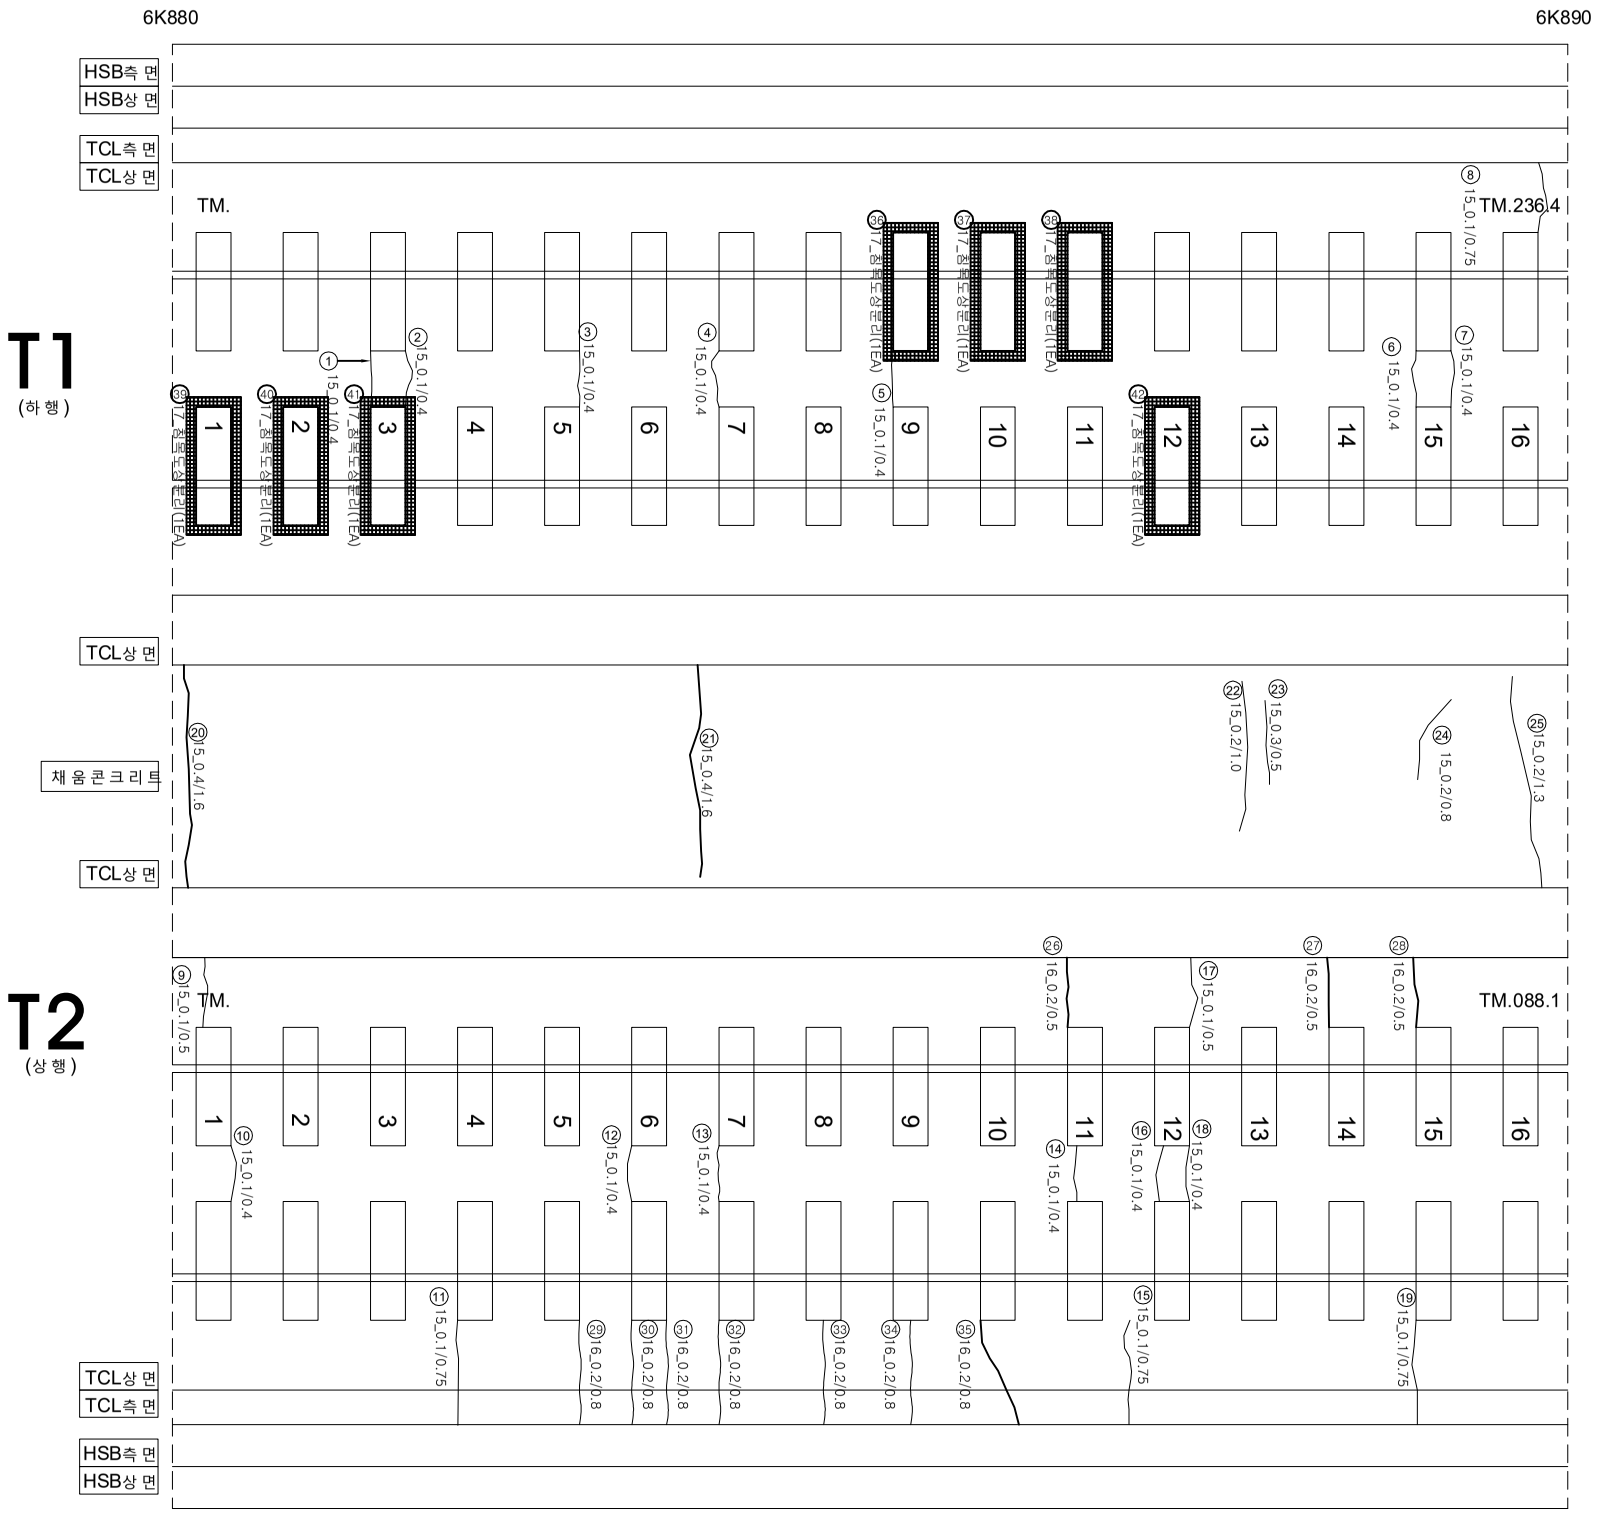
연번	손상	폭		연장		비고	연번	손상	폭		연장		비고
1	균열	0.1	㎜	0.4	m		56						
2	균열	0.1	㎜	0.4	m		57						
3	균열	0.1	㎜	0.4	m		58						
4	균열	0.1	㎜	0.4	m		59						
5	균열	0.1	㎜	0.4	m		60						
6	균열	0.1	㎜	0.4	m		61						
7	균열	0.1	㎜	0.4	m		62						
8	균열	0.1	㎜	0.75	m		63						
9	균열	0.1	㎜	0.5	m		64						
10	균열	0.1	㎜	0.4	m		65						
11	균열	0.1	㎜	0.75	m		66						
12	균열	0.1	㎜	0.4	m		67						
13	균열	0.1	㎜	0.4	m		68						
14	균열	0.1	㎜	0.4	m		69						
15	균열	0.1	㎜	0.75	m		70						
16	균열	0.1	㎜	0.5	m		71						
17	균열	0.1	㎜	0.75	m		72						
18	균열	0.1	㎜	0.4	m		73						
19	균열	0.1	㎜	0.75	m		74						
20	균열	0.4	㎜	1.6	m		75						
21	균열	0.4	㎜	1.6	m		76						
22	균열	0.2	㎜	1.0	m		77						
23	균열	0.3	㎜	0.5	m		78						
24	균열	0.2	㎜	0.8	m		79						
25	균열	0.2	㎜	1.3	m		80						
26	균열	0.2	㎜	0.5	m		81						
27	균열	0.2	㎜	0.5	m		82						
28	균열	0.2	㎜	0.5	m		83						
29	균열	0.2	㎜	0.8	m		84						
30	균열	0.2	㎜	0.8	m		85						
31	균열	0.2	㎜	0.8	m		86						
32	균열	0.2	㎜	0.8	m		87						
33	균열	0.2	㎜	0.8	m		88

34	균열	0.2	㎜	0.8	m		89						
35	균열	0.2	㎜	0.8	m		90						
36	침목도상분리			1.0	ea	신규	91						
37	침목도상분리			1.0	ea	신규	92						
38	침목도상분리			1.0	ea	신규	93						
39	침목도상분리			1.0	ea	신규	94						
40	침목도상분리			1.0	ea	신규	95						
41	침목도상분리			1.0	ea	신규	96						
42	침목도상분리			1.0	ea	신규	97						
43							98						
44							99						
45							100						
46							101						
47							102						
48							103						
49							104						
50							105						
51							106						
52							107						
53							108						
54							109						
55							110
