외관조사망도 번호
G3_학천터널_토공노반_48(6k900~6k910)

호남고속선 학천터널_토공노반_48(6.900~6.910km, L=10m)

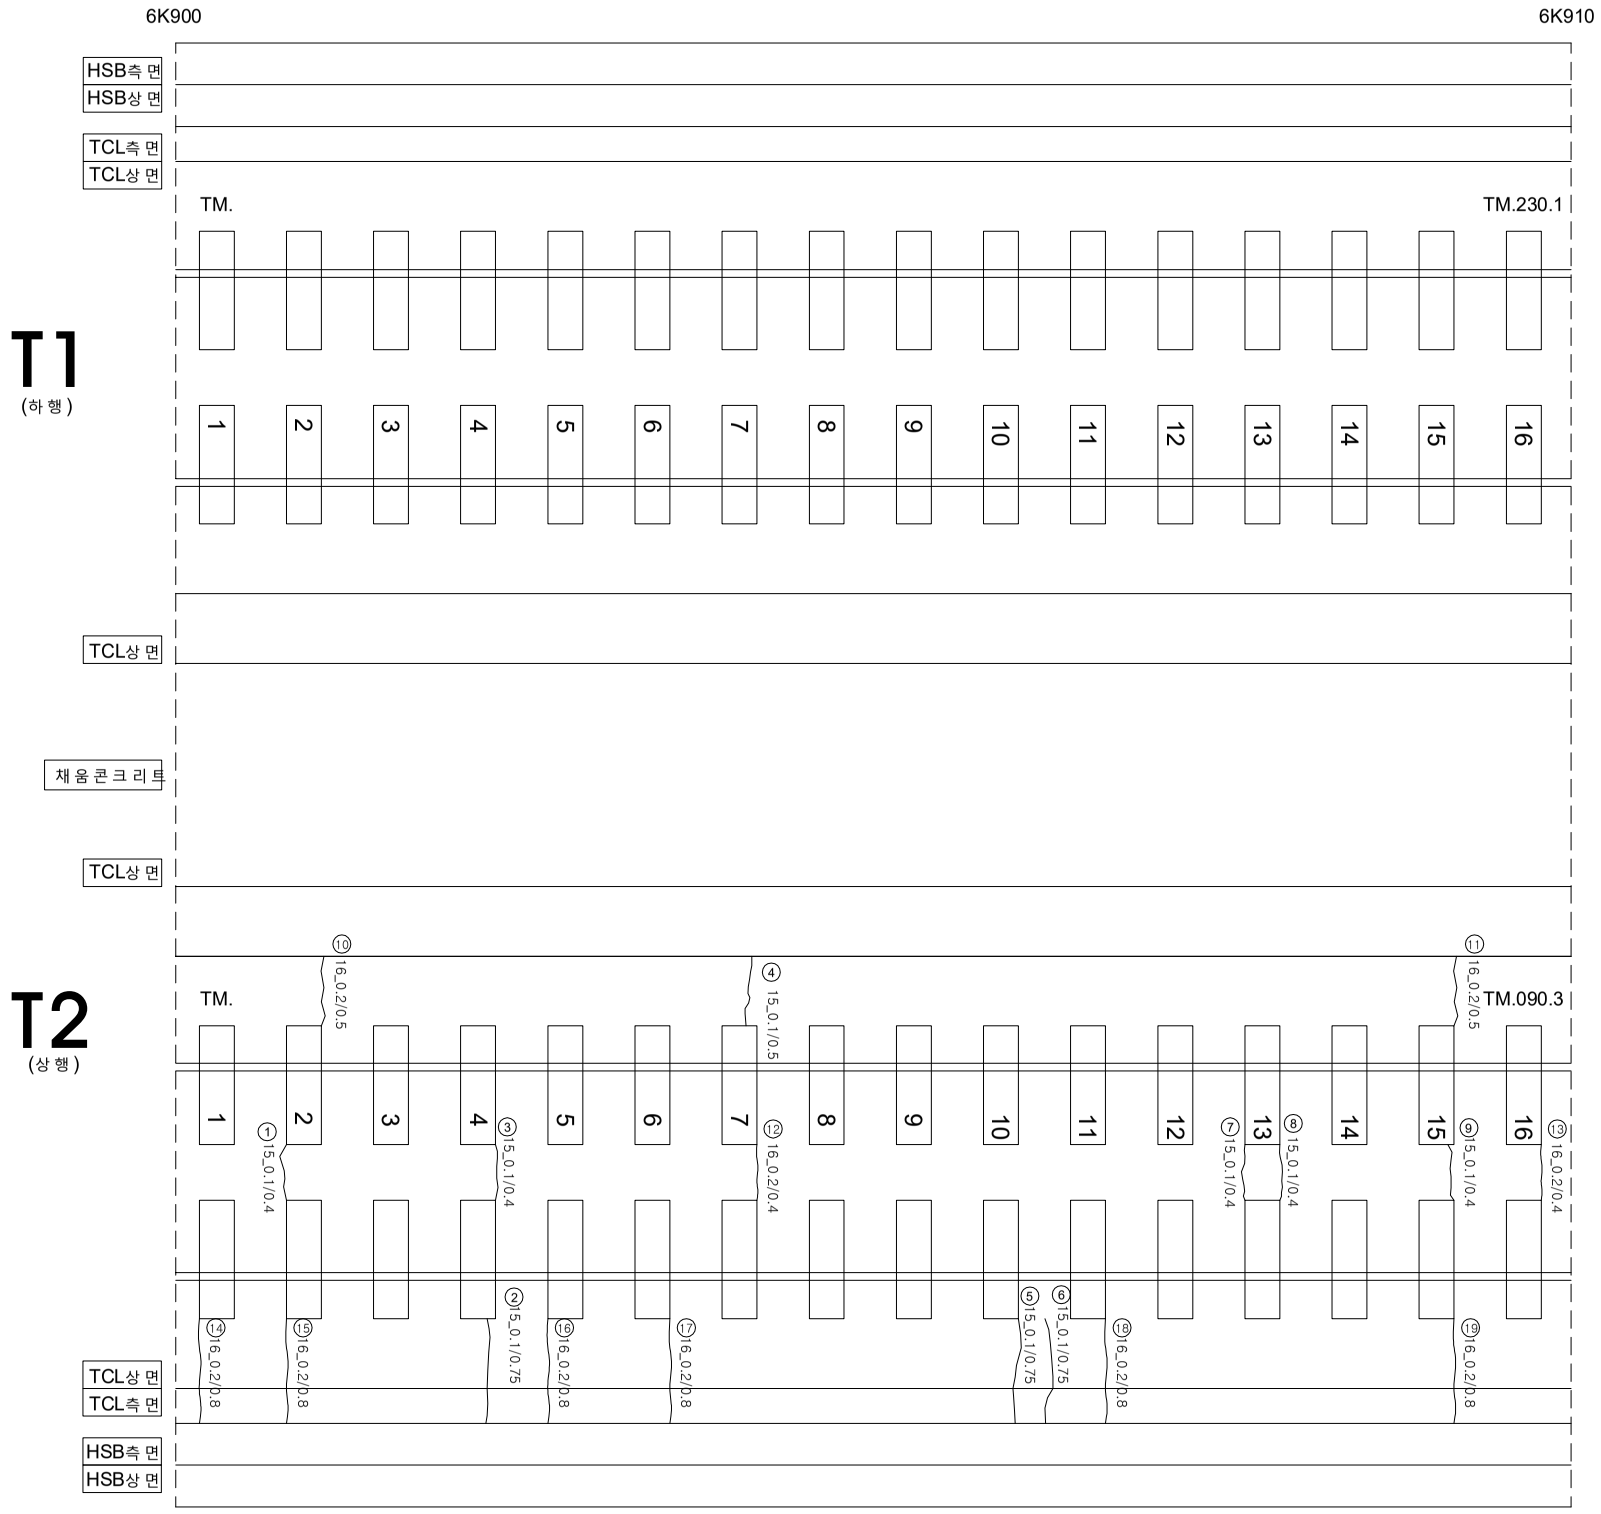
연번	손상	폭		연장		비고	연번	손상	폭		연장		비고
1	균열	0.1	㎜	0.4	m		56						
2	균열	0.1	㎜	0.75	m		57						
3	균열	0.1	㎜	0.5	m		58						
4	균열	0.1	㎜	0.75	m		59						
5	균열	0.1	㎜	0.75	m		60						
6	균열	0.1	㎜	0.4	m		61						
7	균열	0.1	㎜	0.4	m		62						
8	균열	0.1	㎜	0.4	m		63						
9	균열	0.1	㎜	0.4	m		64						
10	균열	0.2	㎜	0.5	m		65						
11	균열	0.2	㎜	0.5	m		66						
12	균열	0.2	㎜	0.4	m		67						
13	균열	0.2	㎜	0.4	m		68						
14	균열	0.2	㎜	0.8	m		69						
15	균열	0.2	㎜	0.8	m		70						
16	균열	0.2	㎜	0.8	m		71						
17	균열	0.2	㎜	0.8	m		72						
18	균열	0.2	㎜	0.8	m		73						
19	균열	0.2	㎜	0.8	m		74						
20							75						
21							76						
22							77						
23							78						
24							79						
25							80						
26							81						
27							82						
28							83						
29							84						
30							85						
31							86						
32							87						
33							88						
34							89						
35							90						
36							91						
37							92						
38							93						
39							94						
40							95						
41							96

42							97						
43							98						
44							99						
45							100						
46							101						
47							102						
48							103						
49							104						
50							105						
51							106						
52							107						
53							108						
54							109						
55							110
