외관조사망도 번호
G3_학천터널_토공노반_51(6k930~6k940)

호남고속선 학천터널_토공노반_51(6.930~6.940km, L=10m)

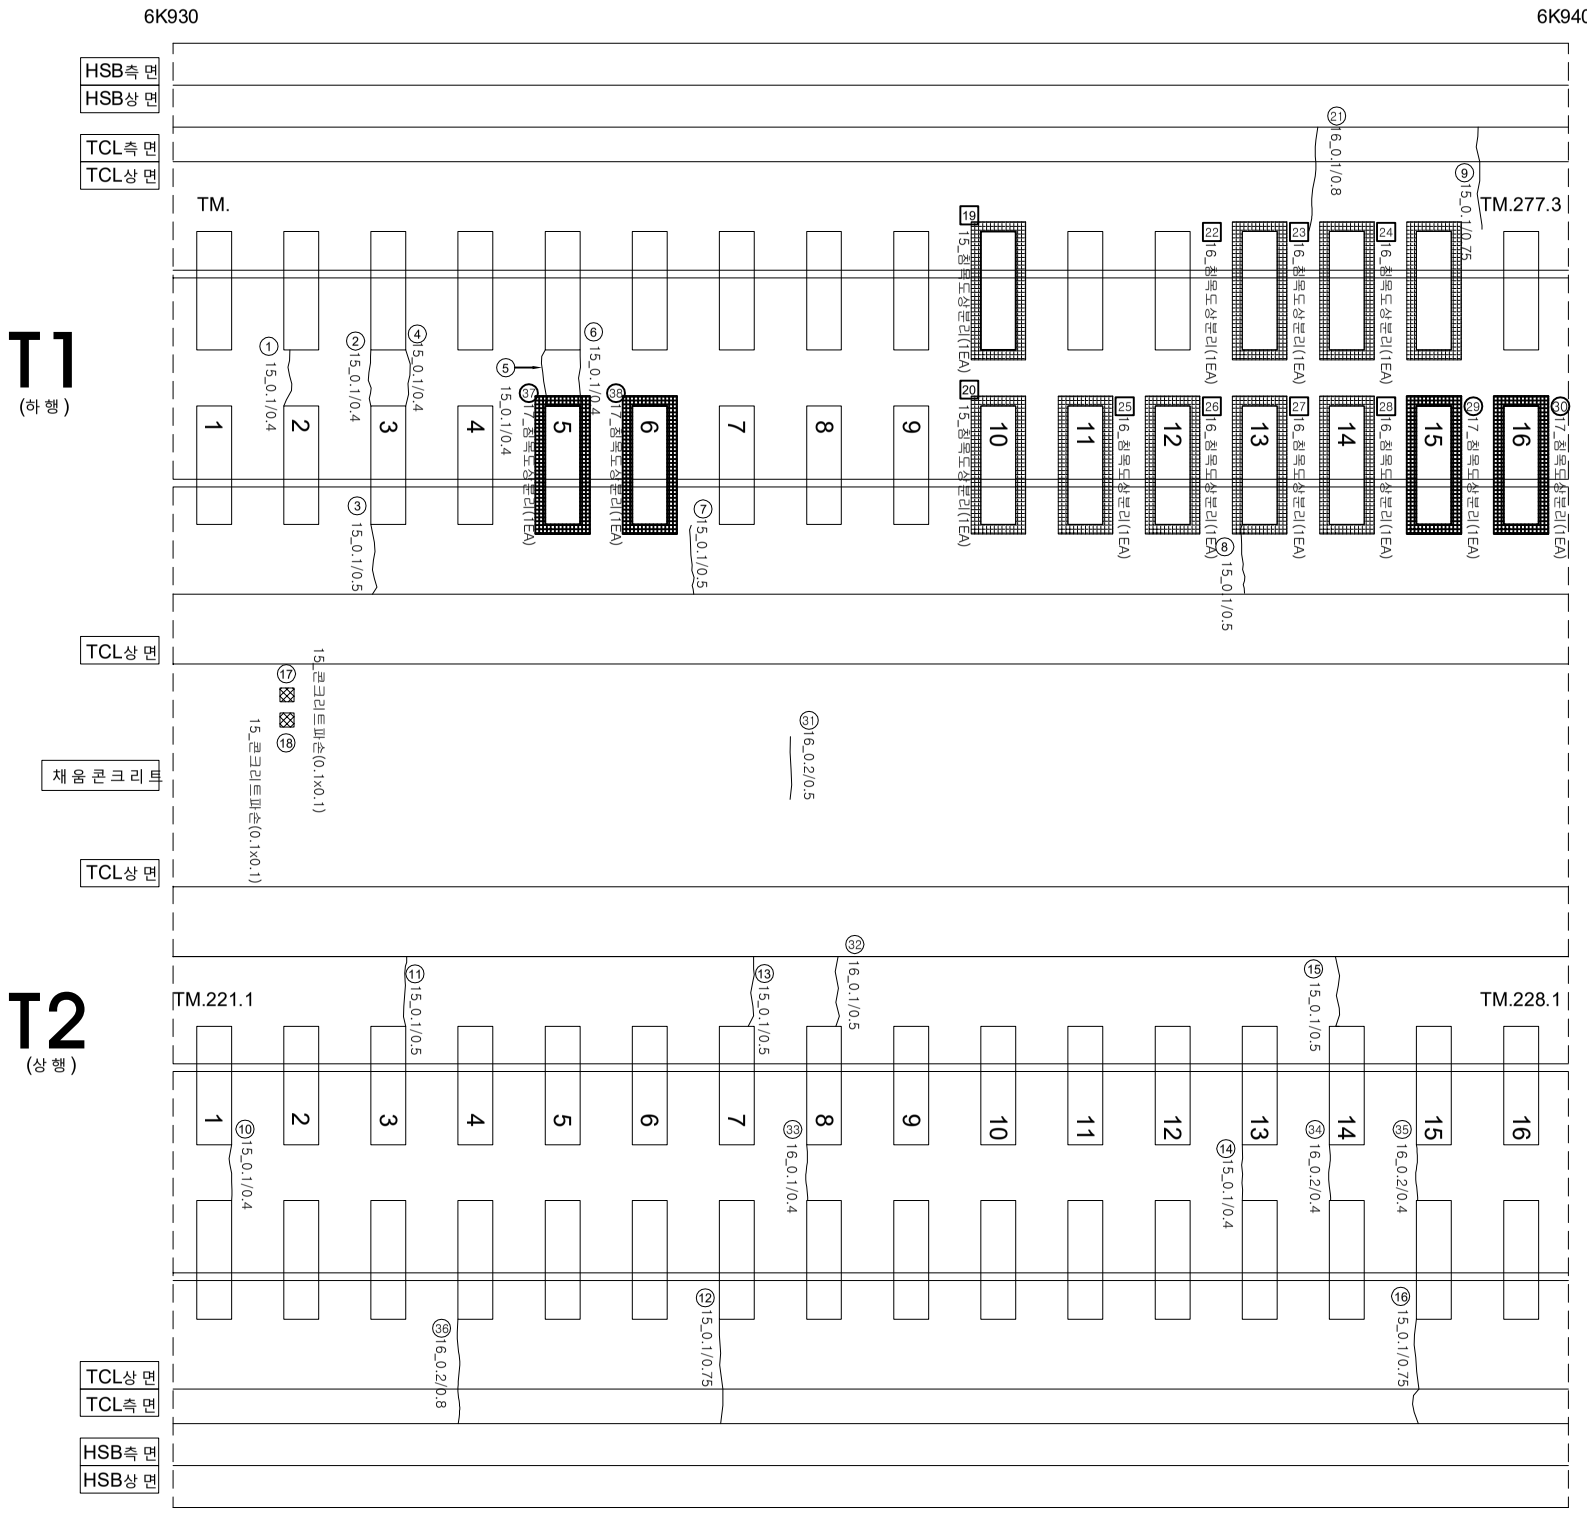
연번	손상	폭		연장		비고	연번	손상	폭		연장		비고
1	균열	0.1	㎜	0.4	m		56						
2	균열	0.1	㎜	0.4	m		57						
3	균열	0.1	㎜	5	m		58						
4	균열	0.1	㎜	0.4	m		59						
5	균열	0.1	㎜	0.4	m		60						
6	균열	0.1	㎜	0.4	m		61						
7	균열	0.1	㎜	0.5	m		62						
8	균열	0.1	㎜	0.5	m		63						
9	균열	0.1	㎜	0.75	m		64						
10	균열	0.1	㎜	0.4	m		65						
11	균열	0.1	㎜	0.5	m		66						
12	균열	0.1	㎜	0.75	m		67						
13	균열	0.1	㎜	0.5	m		68						
14	균열	0.1	㎜	0.4	m		69						
15	균열	0.1	㎜	0.5	m		70						
16	균열	0.1	㎜	0.75	m		71						
17	파손	0.1	m	0.1	m		72						
18	파손	0.1	m	0.1	m		73						
19	침목도상분리			1.0	ea	2017년 도 보수	74						
20	침목도상분리			1.0	ea	2017년 도 보수	75						
21	균열	0.1	㎜	0.8	m		76						
22	침목도상분리			1.0	ea	2017년 도 보수	77						
23	침목도상분리			1.0	ea	2017년 도 보수	78						
24	침목도상분리			1.0	ea	2017년 도 보수	79						
25	침목도상분리			1.0	ea	2017년 도 보수	80						
26	침목도상분리			1.0	ea	2017년 도 보수	81						
27	침목도상분리			1.0	ea	2017년 도 보수	82						
28	침목도상분리			1.0	ea	2017년 도 보수	83						
29	침목도상분리			1.0	ea	신규	84

30	침목도상분리			1.0	ea	신규	85						
31	균열	0.2	㎜	0.5	m		86						
32	균열	0.1	㎜	0.5	m		87						
33	균열	0.1	㎜	0.4	m		88						
34	균열	0.2	㎜	0.4	m		89						
35	균열	0.2	㎜	0.4	m		90						
36	균열	0.2	㎜	0.8	m		91						
37	침목도상분리			1.0	ea	신규	92						
38	침목도상분리			1.0	ea	신규	93						
39							94						
40							95						
41							96						
42							97						
43							98						
44							99						
45							100						
46							101						
47							102						
48							103						
49							104						
50							105						
51							106						
52							107						
53							108						
54							109						
55							110
