외관조사망도 번호
G3_학천터널_토공노반_75(7k170~7k180)

호남고속선 학천터널_토공노반_75(7.170~7.180km, L=10m)

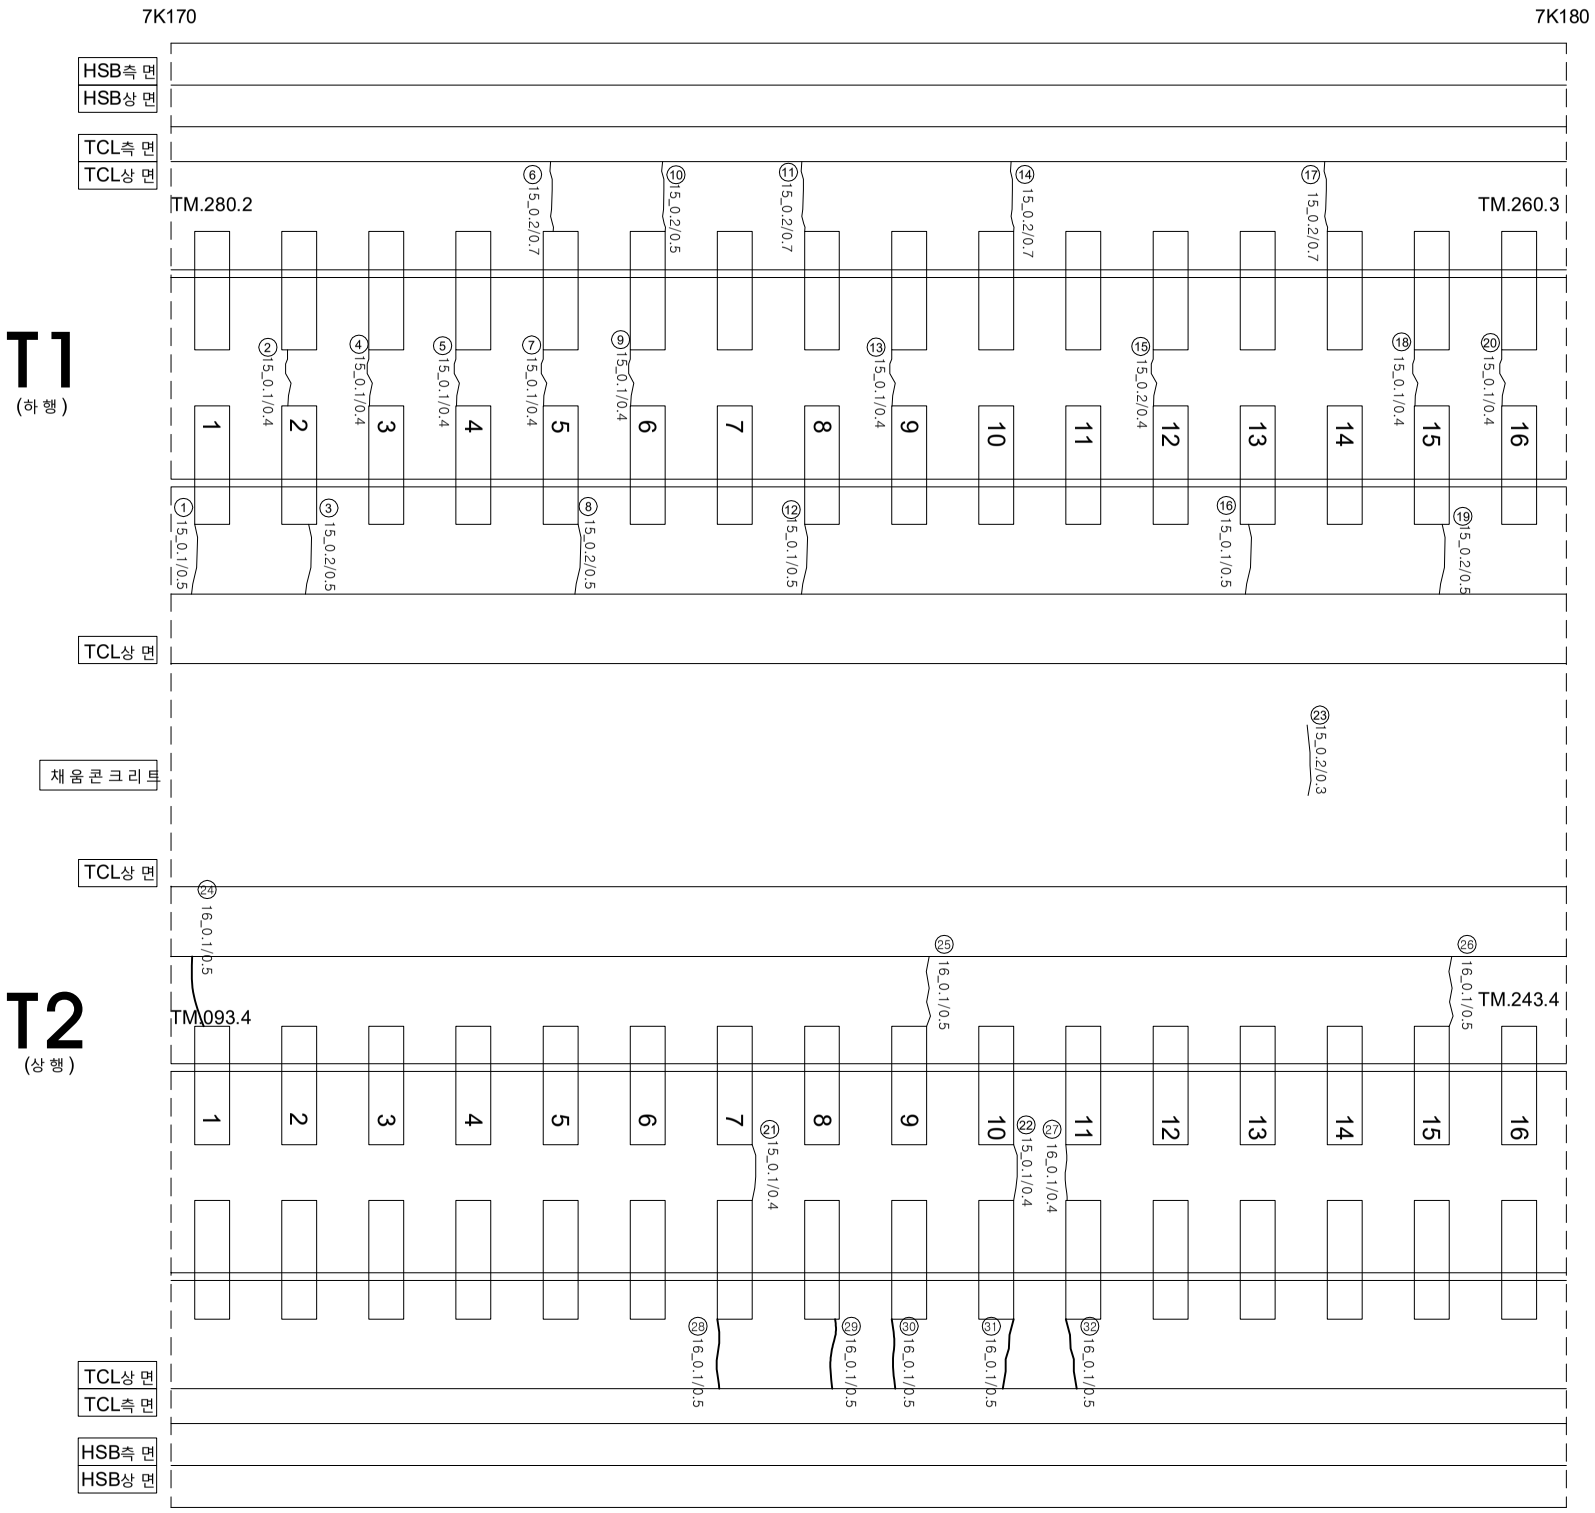
연번	손상	폭		연장		비고	연번	손상	폭		연장		비고
1	균열	0.1	㎜	0.5	m		56						
2	균열	0.1	㎜	0.4	m		57						
3	균열	0.2	㎜	0.5	m		58						
4	균열	0.1	㎜	0.4	m		59						
5	균열	0.1	㎜	0.4	m		60						
6	균열	0.2	㎜	0.7	m		61						
7	균열	0.1	㎜	0.4	m		62						
8	균열	0.2	㎜	0.5	m		63						
9	균열	0.1	㎜	0.4	m		64						
10	균열	0.2	㎜	0.5	m		65						
11	균열	0.2	㎜	0.7	m		66						
12	균열	0.1	㎜	0.5	m		67						
13	균열	0.1	㎜	0.4	m		68						
14	균열	0.2	㎜	0.7	m		69						
15	균열	0.2	㎜	0.4	m		70						
16	균열	0.1	㎜	0.5	m		71						
17	균열	0.2	㎜	0.7	m		72						
18	균열	0.1	㎜	0.4	m		73						
19	균열	0.2	㎜	0.5	m		74						
20	균열	0.1	㎜	0.4	m		75						
21	균열	0.1	㎜	0.4	m		76						
22	균열	0.1	㎜	0.4	m		77						
23	균열	0.2	㎜	0.3	m	폭감소	78						
24	균열	0.1	㎜	0.5	m		79						
25	균열	0.1	㎜	0.5	m		80						
26	균열	0.1	㎜	0.5	m		81						
27	균열	0.1	㎜	0.4	m		82						
28	균열	0.1	㎜	0.5	m		83						
29	균열	0.1	㎜	0.5	m		84						
30	균열	0.1	㎜	0.5	m		85						
31	균열	0.1	㎜	0.5	m		86						
32	균열	0.1	㎜	0.5	m		87						
33							88

34							89						
35							90						
36							91						
37							92						
38							93						
39							94						
40							95						
41							96						
42							97						
43							98						
44							99						
45							100						
46							101						
47							102						
48							103						
49							104						
50							105						
51							106						
52							107						
53							108						
54							109						
55							110
