외관조사망도 번호

호남고속선 학천터널_토공노반_79(7.210~7.220km, L=10m)

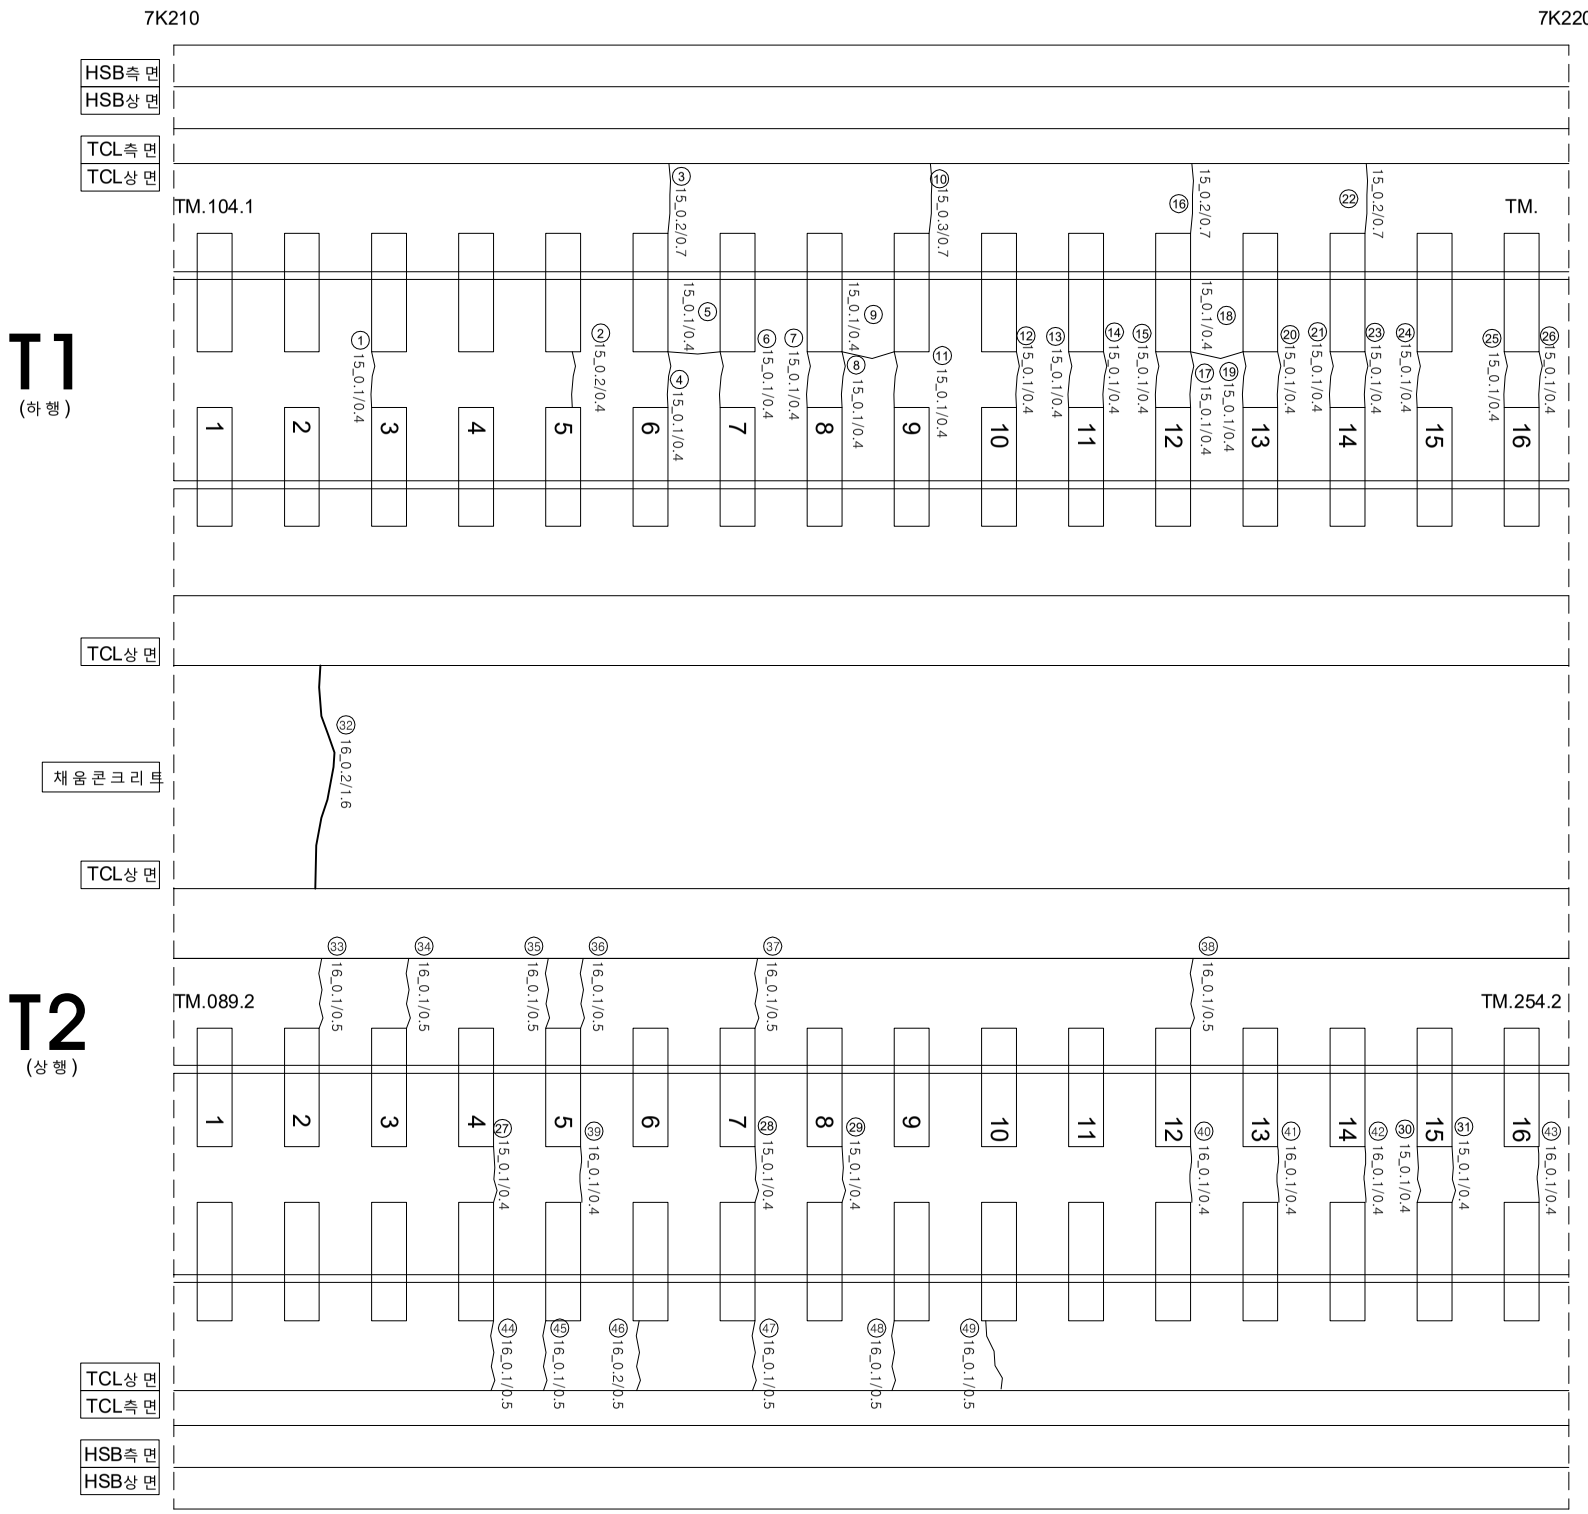
연번	손상	폭		연장		비고	연번	손상	폭		연장		비고
1	균열	0.1	㎜	0.4	m		56						
2	균열	0.2	㎜	0.4	m		57						
3	균열	0.2	㎜	0.7	m		58						
4	균열	0.1	㎜	0.4	m		59						
5	균열	0.1	㎜	0.4	m		60						
6	균열	0.1	㎜	0.4	m		61						
7	균열	0.1	㎜	0.4	m		62						
8	균열	0.1	㎜	0.4	m		63						
9	균열	0.1	㎜	0.4	m		64						
10	균열	0.3	㎜	0.7	m		65						
11	균열	0.1	㎜	0.4	m		66						
12	균열	0.1	㎜	0.4	m		67						
13	균열	0.1	㎜	0.4	m		68						
14	균열	0.1	㎜	0.4	m		69						
15	균열	0.1	㎜	0.4	m		70						
16	균열	0.2	㎜	0.7	m		71						
17	균열	0.1	㎜	0.4	m		72						
18	균열	0.1	㎜	0.4	m		73						
19	균열	0.1	㎜	0.4	m		74						
20	균열	0.1	㎜	0.4	m		75						
21	균열	0.1	㎜	0.4	m		76						
22	균열	0.2	㎜	0.7	m		77						
23	균열	0.1	㎜	0.4	m		78						
24	균열	0.1	㎜	0.4	m		79						
25	균열	0.1	㎜	0.4	m		80						
26	균열	0.1	㎜	0.4	m		81						
27	균열	0.1	㎜	0.4	m		82						
28	균열	0.1	㎜	0.4	m		83						
29	균열	0.1	㎜	0.4	m		84						
30	균열	0.1	㎜	0.4	m		85						
31	균열	0.1	㎜	0.4	m		86						
32	균열	0.2	㎜	1.6	m	폭감소	87						
33	균열	0.1	㎜	0.5	m		88

34	균열	0.1	㎜	0.5	m		89						
35	균열	0.1	㎜	0.5	m		90						
36	균열	0.1	㎜	0.5	m		91						
37	균열	0.1	㎜	0.5	m		92						
38	균열	0.1	㎜	0.5	m		93						
39	균열	0.1	㎜	0.4	m		94						
40	균열	0.1	㎜	0.4	m		95						
41	균열	0.1	㎜	0.4	m		96						
42	균열	0.1	㎜	0.4	m		97						
43	균열	0.1	㎜	0.4	m		98						
44	균열	0.1	㎜	0.5	m		99						
45	균열	0.1	㎜	0.5	m		100						
46	균열	0.2	㎜	0.5	m		101						
47	균열	0.1	㎜	0.5	m		102						
48	균열	0.1	㎜	0.5	m		103						
49	균열	0.1	㎜	0.5	m		104						
50							105						
51							106						
52							107						
53							108						
54							109						
55							110
