외관조사망도 번호
B3_산수교_11(7k299~7k307)

호남고속선 산수교_11(7.299~7.307km, S2-5)

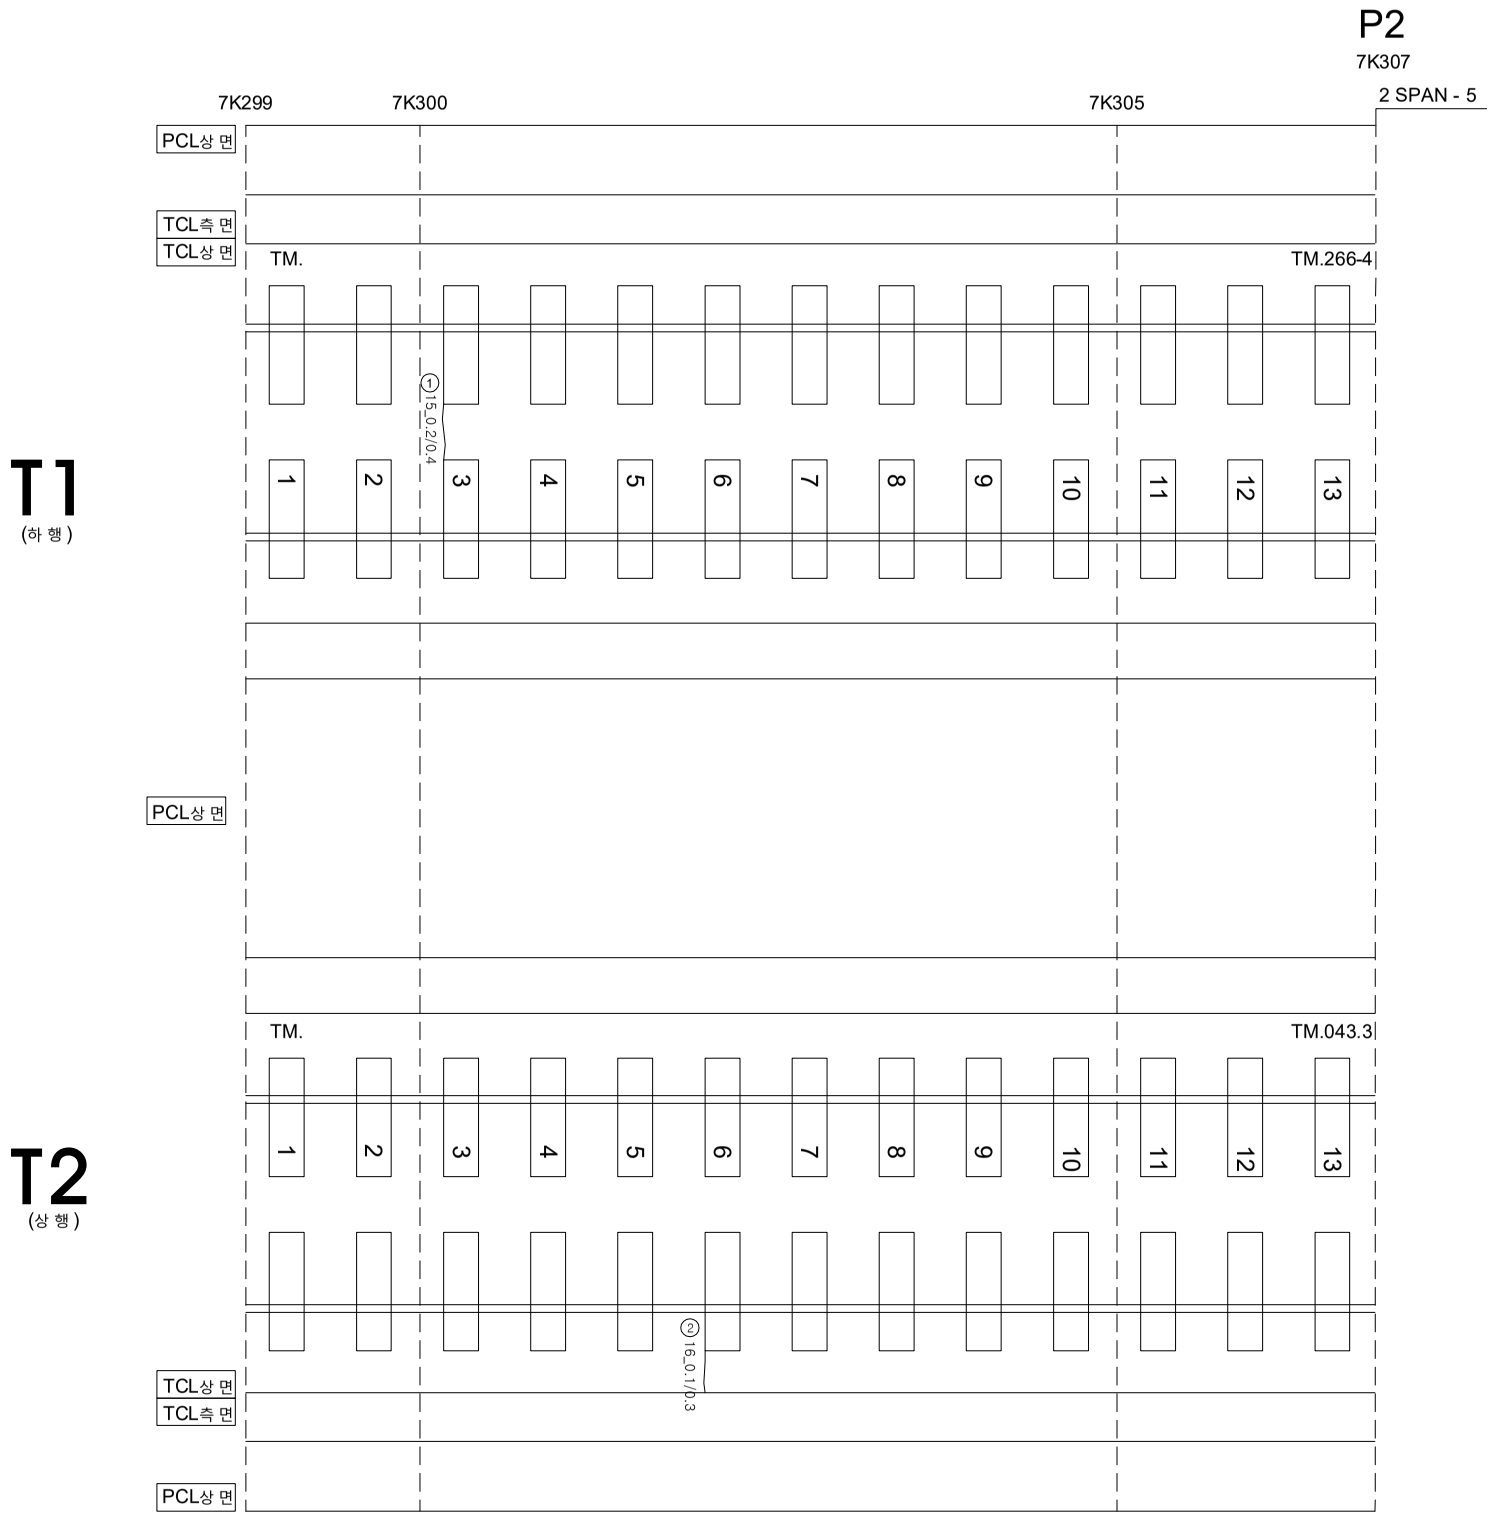
연번	손상	폭		연장		비고	연번	손상	폭		연장		비고
1	균열	0.2	㎜	0.4	m		56						
2	균열	0.1	㎜	0.3	m		57						
3							58						
4							59						
5							60						
6							61						
7							62						
8							63						
9							64						
10							65						
11							66						
12							67						
13							68						
14							69						
15							70						
16							71						
17							72						
18							73						
19							74						
20							75						
21							76						
22							77						
23							78						
24							79						
25							80						
26							81						
27							82						
28							83						
29							84						
30							85						
31							86						
32							87						
33							88						
34							89						
35							90						
36							91						
37							92						
38							93						
39							94						
40							95						
41							96						
42							97						
43							98						
44							99						
45							100						
46							101						
47							102						
48							103						
49							104						
50							105						
51							106
