호남고속선 산수교_14(7.323~7.331km, S3-3)

외관조사망도 번호
B3_산수교_14(7k323~7k331)

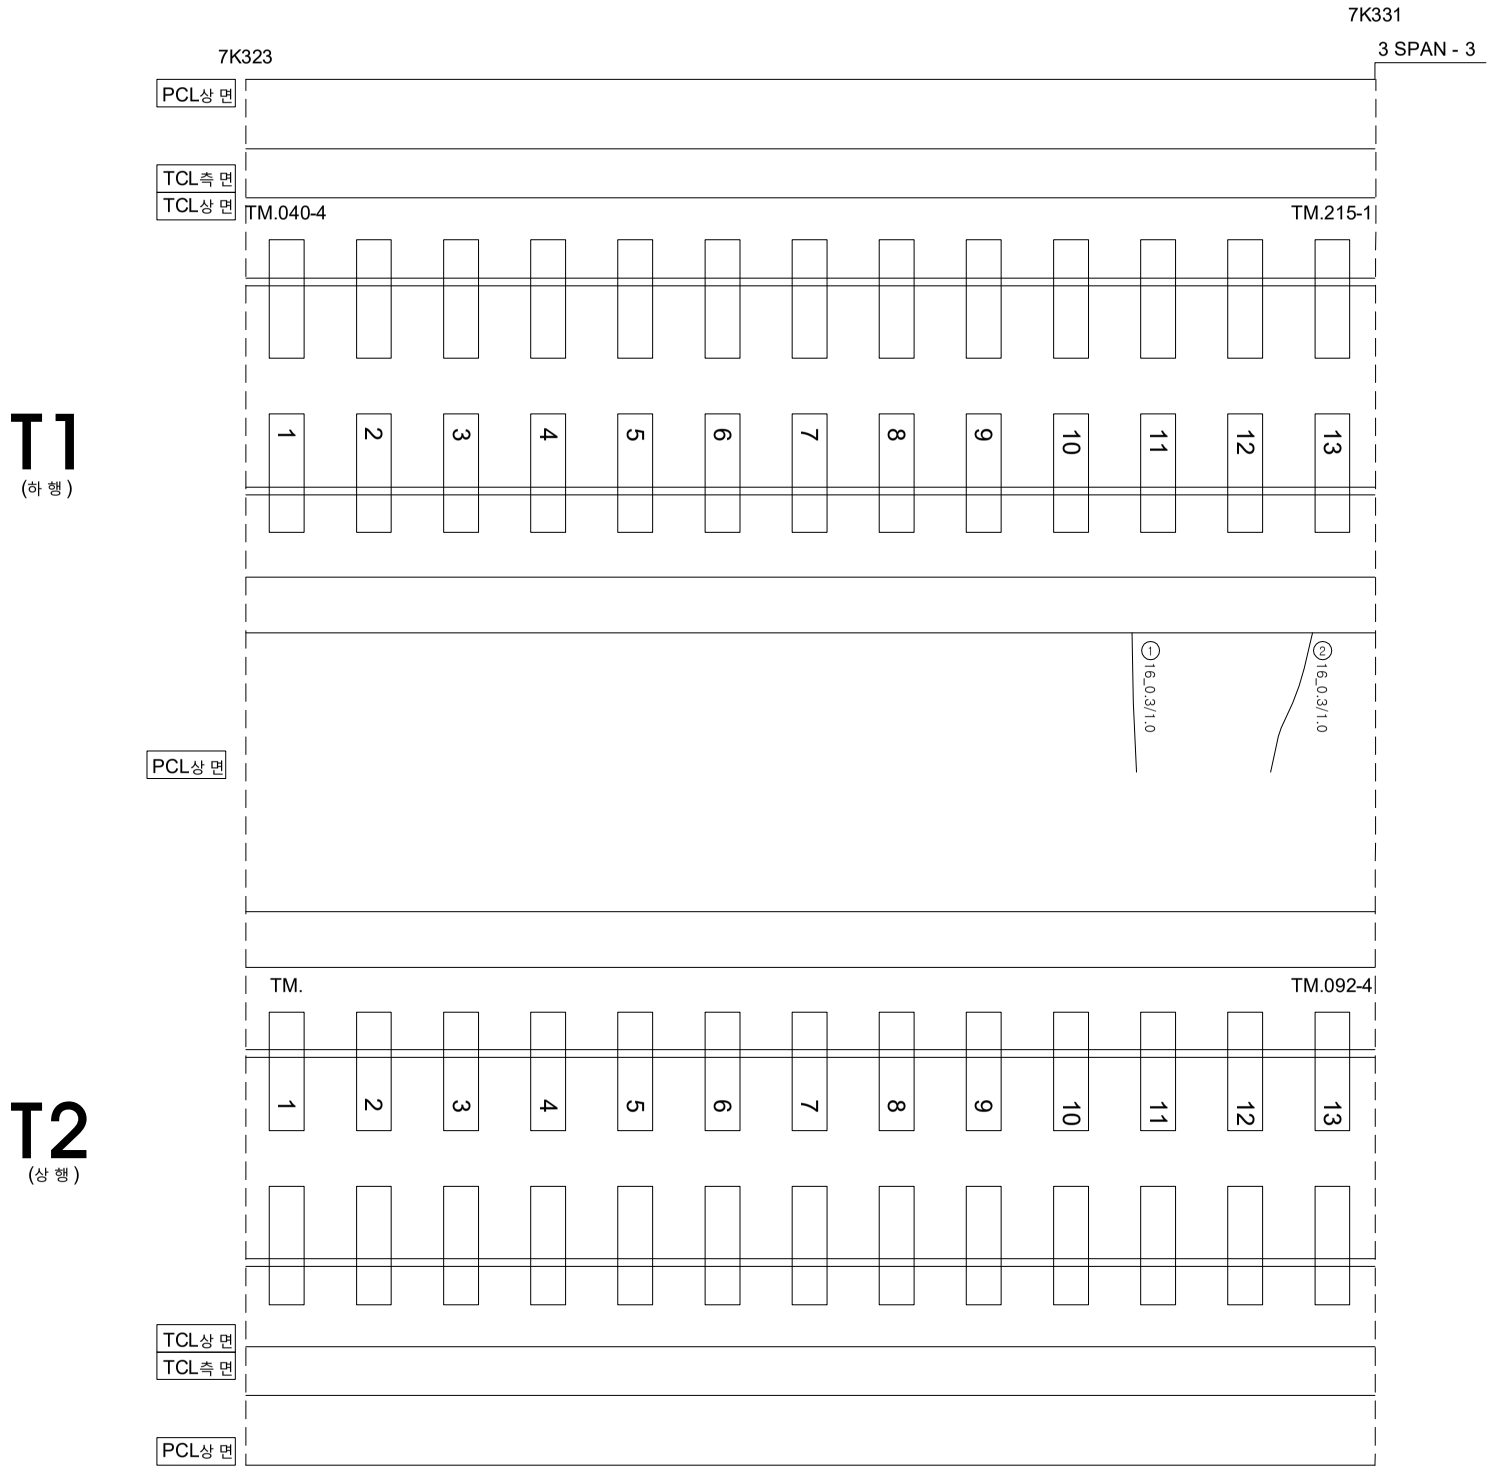
연번	손상	폭		연장		비고	연번	손상	폭		연장		비고
1	균열	0.3	㎜	1.0	m		56						
2	균열	0.3	㎜	1.0	m		57						
3							58						
4							59						
5							60						
6							61						
7							62						
8							63						
9							64						
10							65						
11							66						
12							67						
13							68						
14							69						
15							70						
16							71						
17							72						
18							73						
19							74						
20							75						
21							76						
22							77						
23							78						
24							79						
25							80						
26							81						
27							82						
28							83						
29							84						
30							85						
31							86						
32							87						
33							88						
34							89						
35							90						
36							91						
37							92						
38							93						
39							94						
40							95						
41							96						
42							97						
43							98						
44							99						
45							100						
46							101						
47							102						
48							103						
49							104						
50							105						
51							106
