외관조사망도 번호
B3_산수교_16(7k339~7k347)

호남고속선 산수교_16(7.339~7.347km, S3-5)

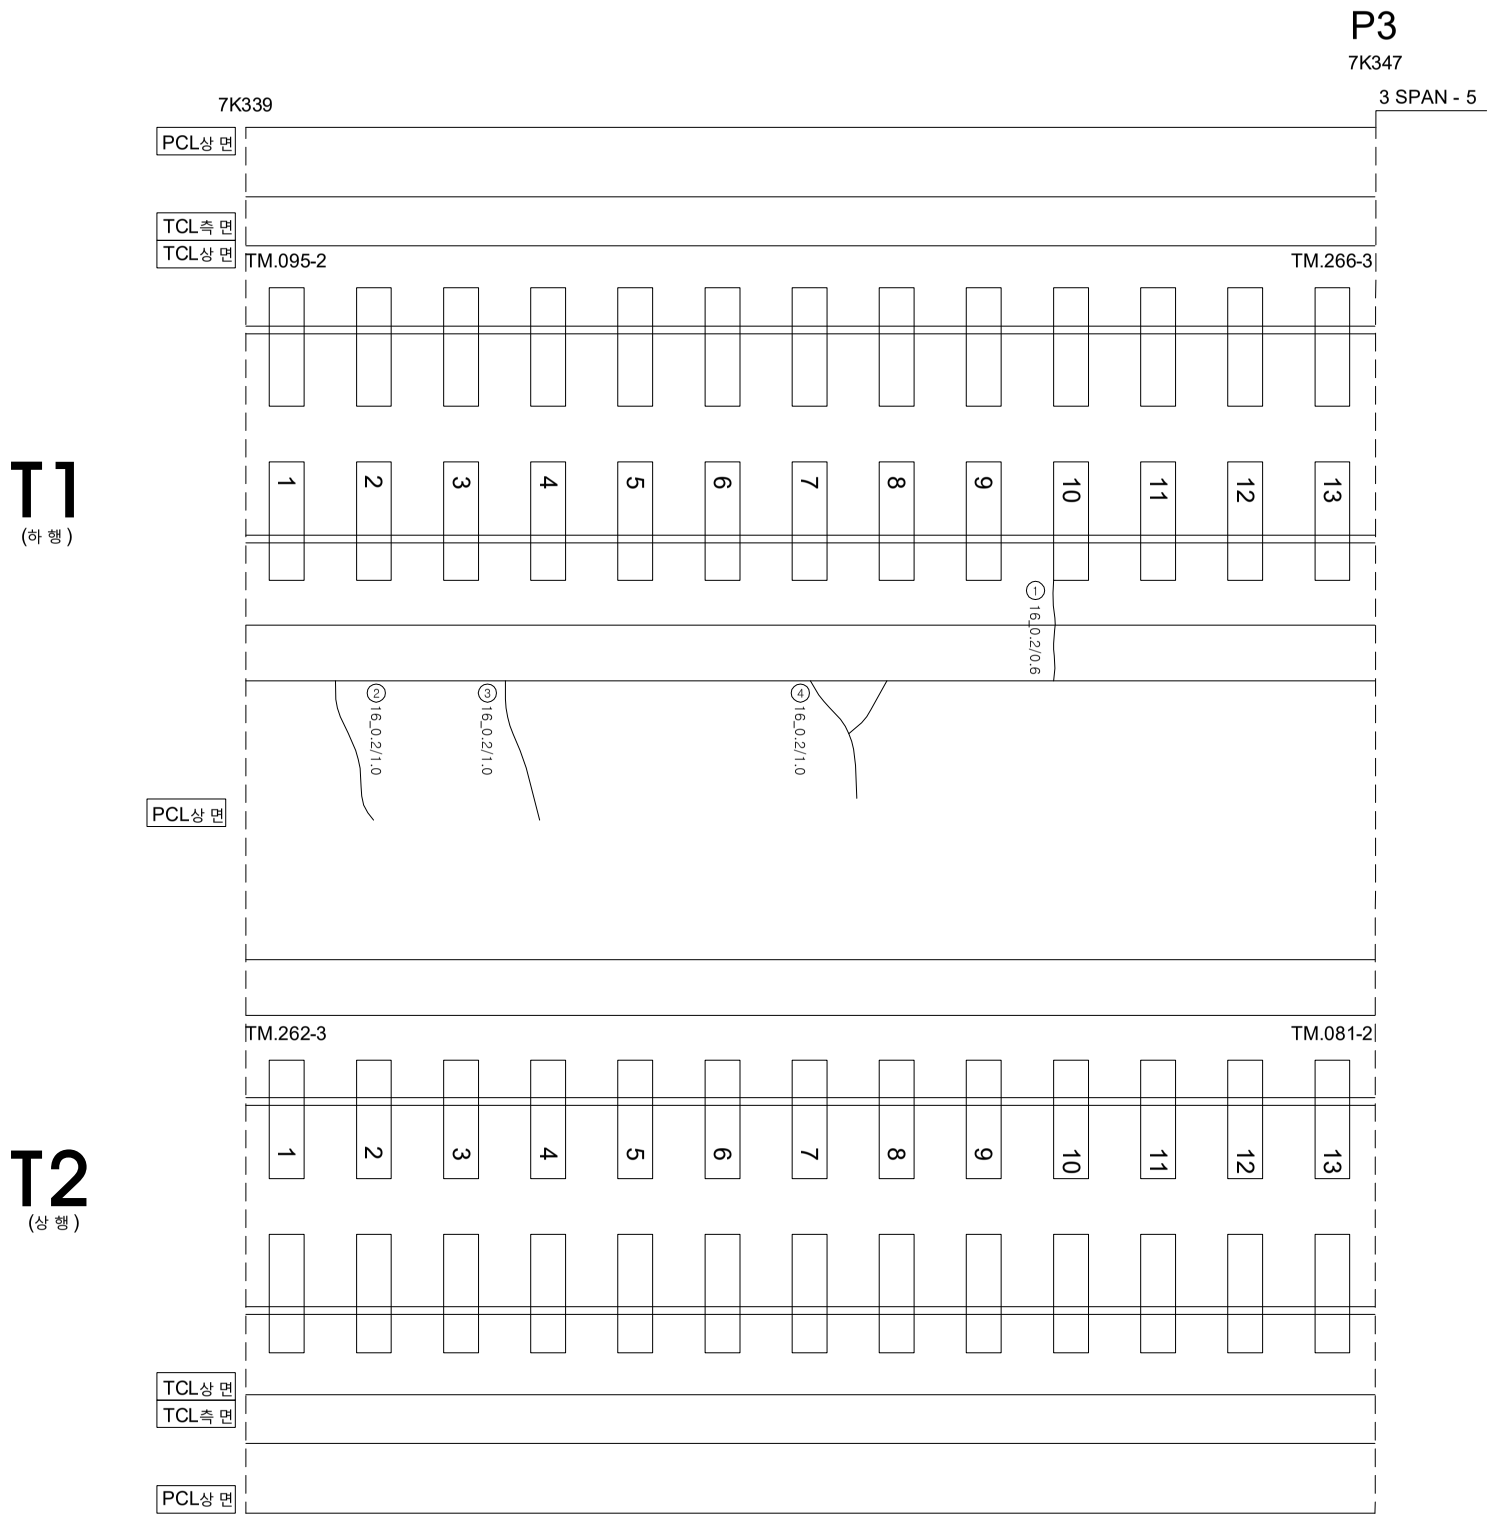
연번	손상	폭		연장		비고	연번	손상	폭		연장		비고
1	균열	0.2	㎜	0.6	m		56						
2	균열	0.2	㎜	1.0	m		57						
3	균열	0.2	㎜	1.0	m		58						
4	균열	0.2	㎜	1.0	m		59						
5							60						
6							61						
7							62						
8							63						
9							64						
10							65						
11							66						
12							67						
13							68						
14							69						
15							70						
16							71						
17							72						
18							73						
19							74						
20							75						
21							76						
22							77						
23							78						
24							79						
25							80						
26							81						
27							82						
28							83						
29							84						
30							85						
31							86						
32							87						
33							88						
34							89						
35							90						
36							91						
37							92						
38							93						
39							94						
40							95						
41							96						
42							97						
43							98						
44							99						
45							100						
46							101						
47							102						
48							103						
49							104						
50							105
