외관조사망도 번호
B3_산수교_20(7k371~7k379)

호남고속선 산수교_20(7.371~7.379km, S4-4)

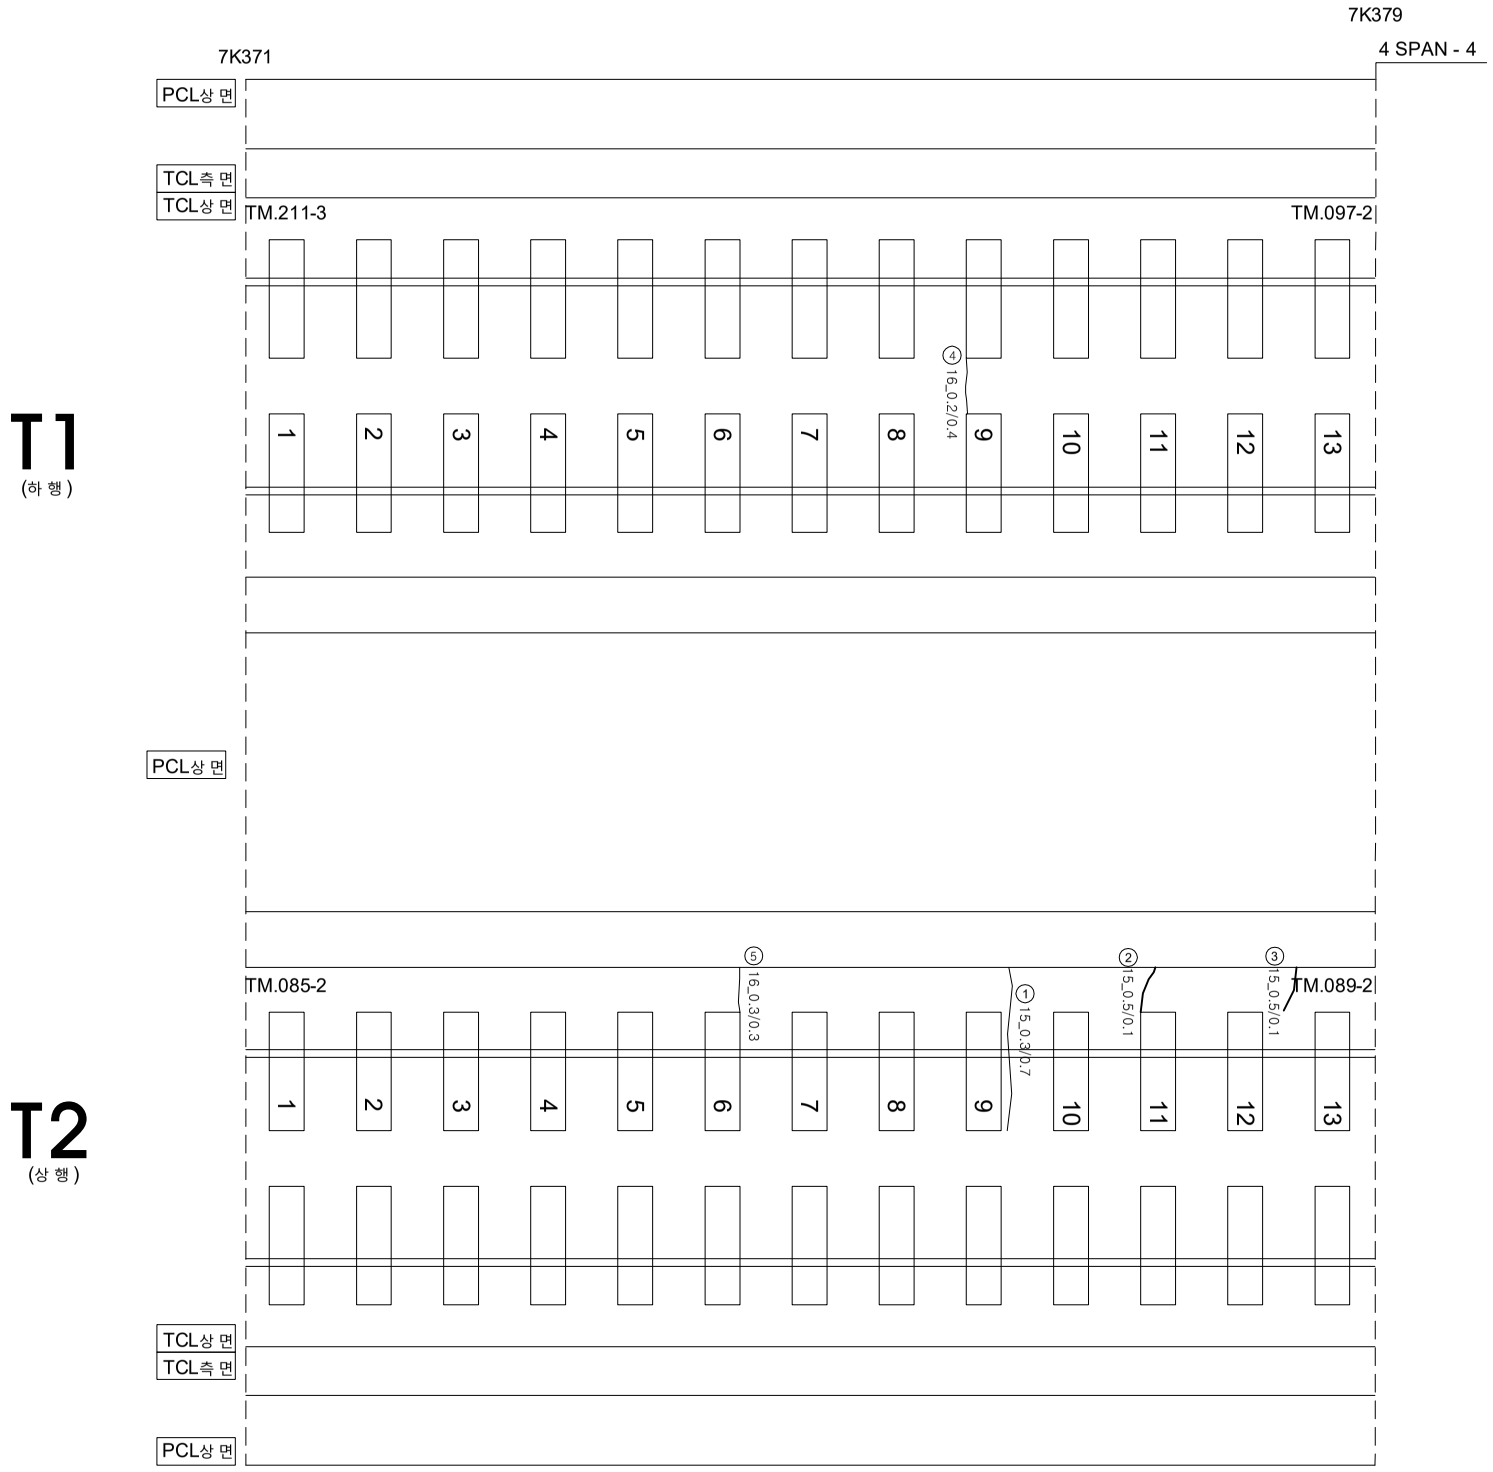
연번	손상	폭		연장		비고	연번	손상	폭		연장		비고
1	균열	0.3	㎜	0.7	m		56						
2	균열	0.5	㎜	0.1	m		57						
3	균열	0.5	㎜	0.1	m		58						
4	균열	0.2	㎜	0.4	m		59						
5	균열	0.3	㎜	0.3	m		60						
6							61						
7							62						
8							63						
9							64						
10							65						
11							66						
12							67						
13							68						
14							69						
15							70						
16							71						
17							72						
18							73						
19							74						
20							75						
21							76						
22							77						
23							78						
24							79						
25							80						
26							81						
27							82						
28							83						
29							84						
30							85						
31							86						
32							87						
33							88						
34							89						
35							90						
36							91						
37							92						
38							93						
39							94						
40							95						
41							96						
42							97						
43							98						
44							99						
45							100						
46							101						
47							102						
48							103						
49							104

50							105						
51							106						
52							107						
53							108						
54							109						
55							110
