외관조사망도 번호
B3_산수교_22(7k387~7k395)

호남고속선 산수교_22(7.387~7.395km, S5-1)

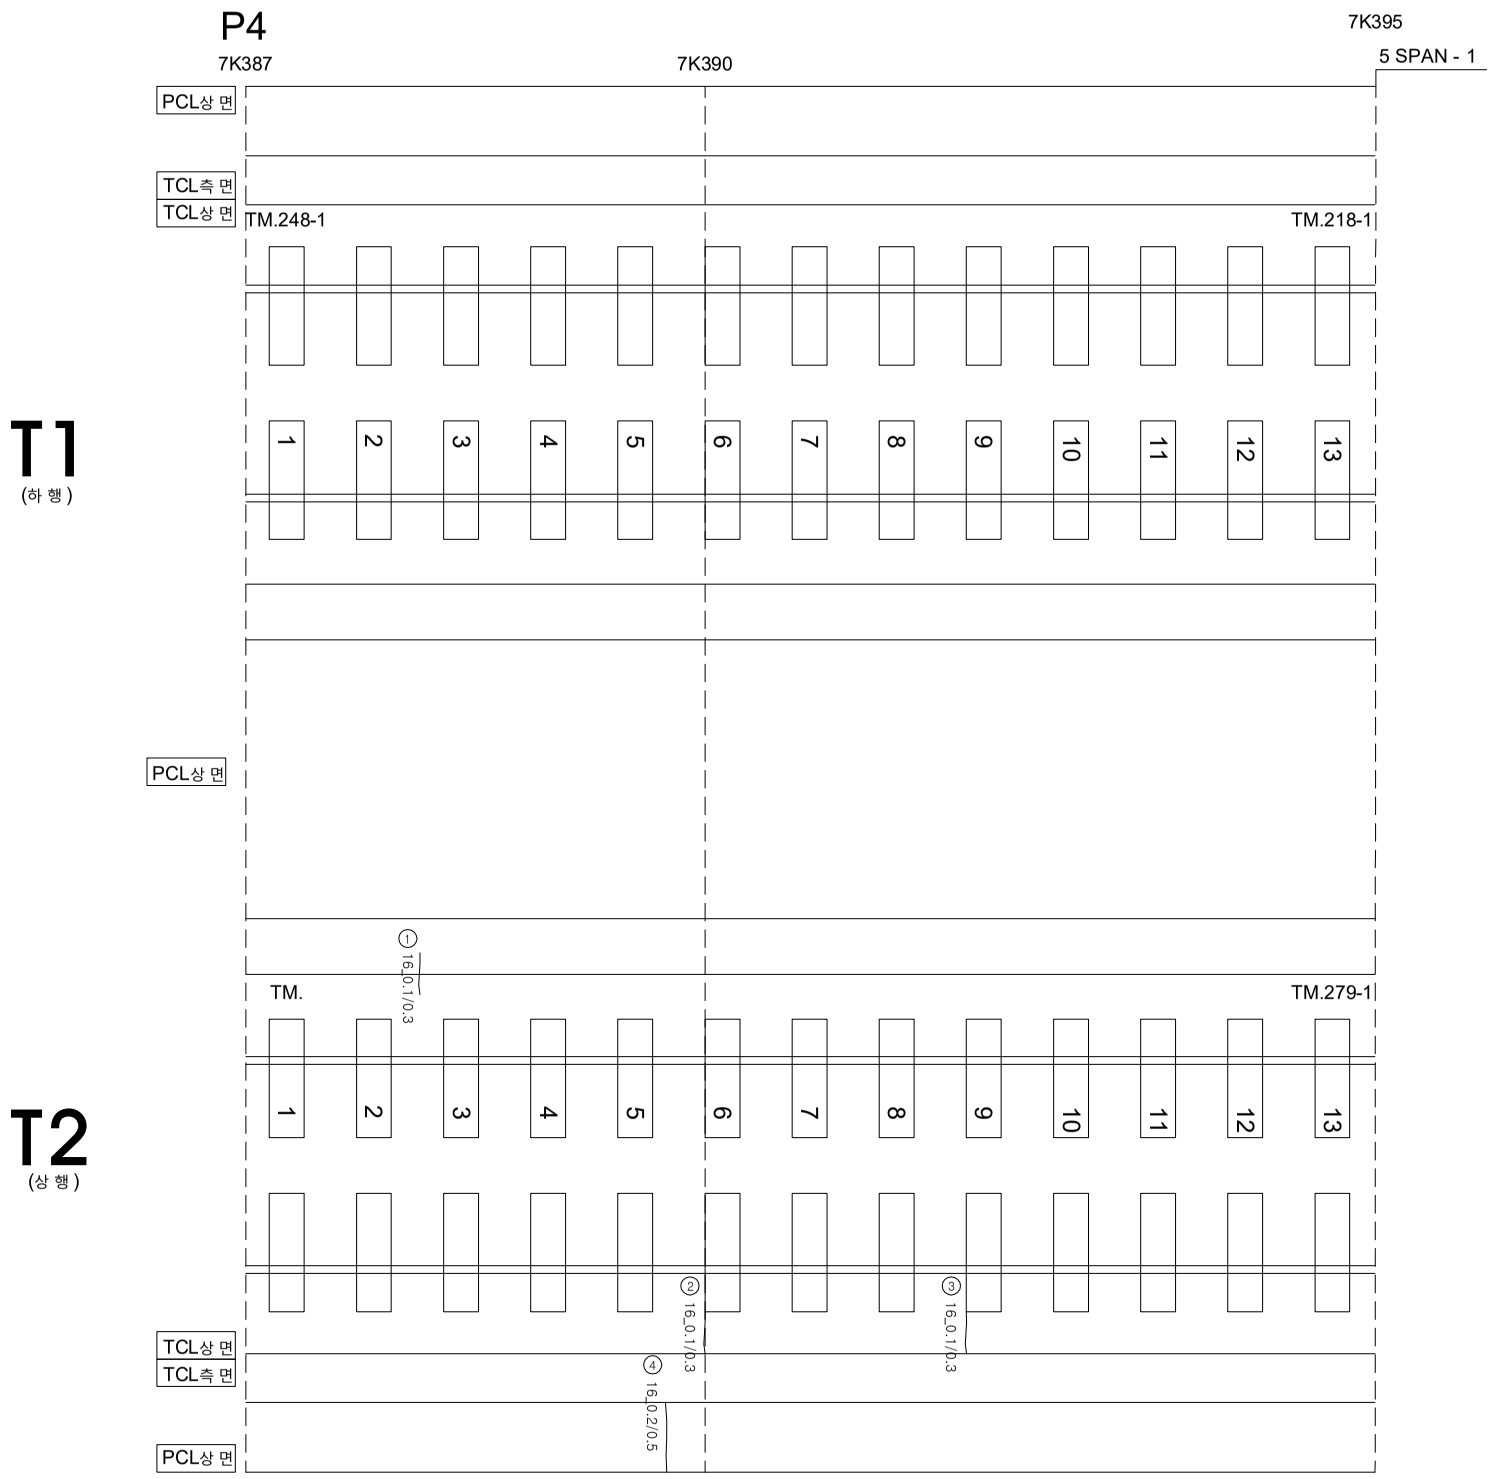
연번	손상	폭		연장		비고	연번	손상	폭		연장		비고
1	균열	0.1	㎜	0.3	m		56						
2	균열	0.1	㎜	0.3	m		57						
3	균열	0.1	㎜	0.3	m		58						
4	균열	0.2	㎜	0.5	m		59						
5							60						
6							61						
7							62						
8							63						
9							64						
10							65						
11							66						
12							67						
13							68						
14							69						
15							70						
16							71						
17							72						
18							73						
19							74						
20							75						
21							76						
22							77						
23							78						
24							79						
25							80						
26							81						
27							82						
28							83						
29							84						
30							85						
31							86						
32							87						
33							88						
34							89						
35							90						
36							91						
37							92						
38							93						
39							94						
40							95						
41							96						
42							97						
43							98						
44							99						
45							100						
46							101						
47							102						
48							103						
49							104						
50							105
