외관조사망도 번호
B3_산수교_23(7k395~7k403)

호남고속선 산수교_23(7.395~7.403km, S5-2)

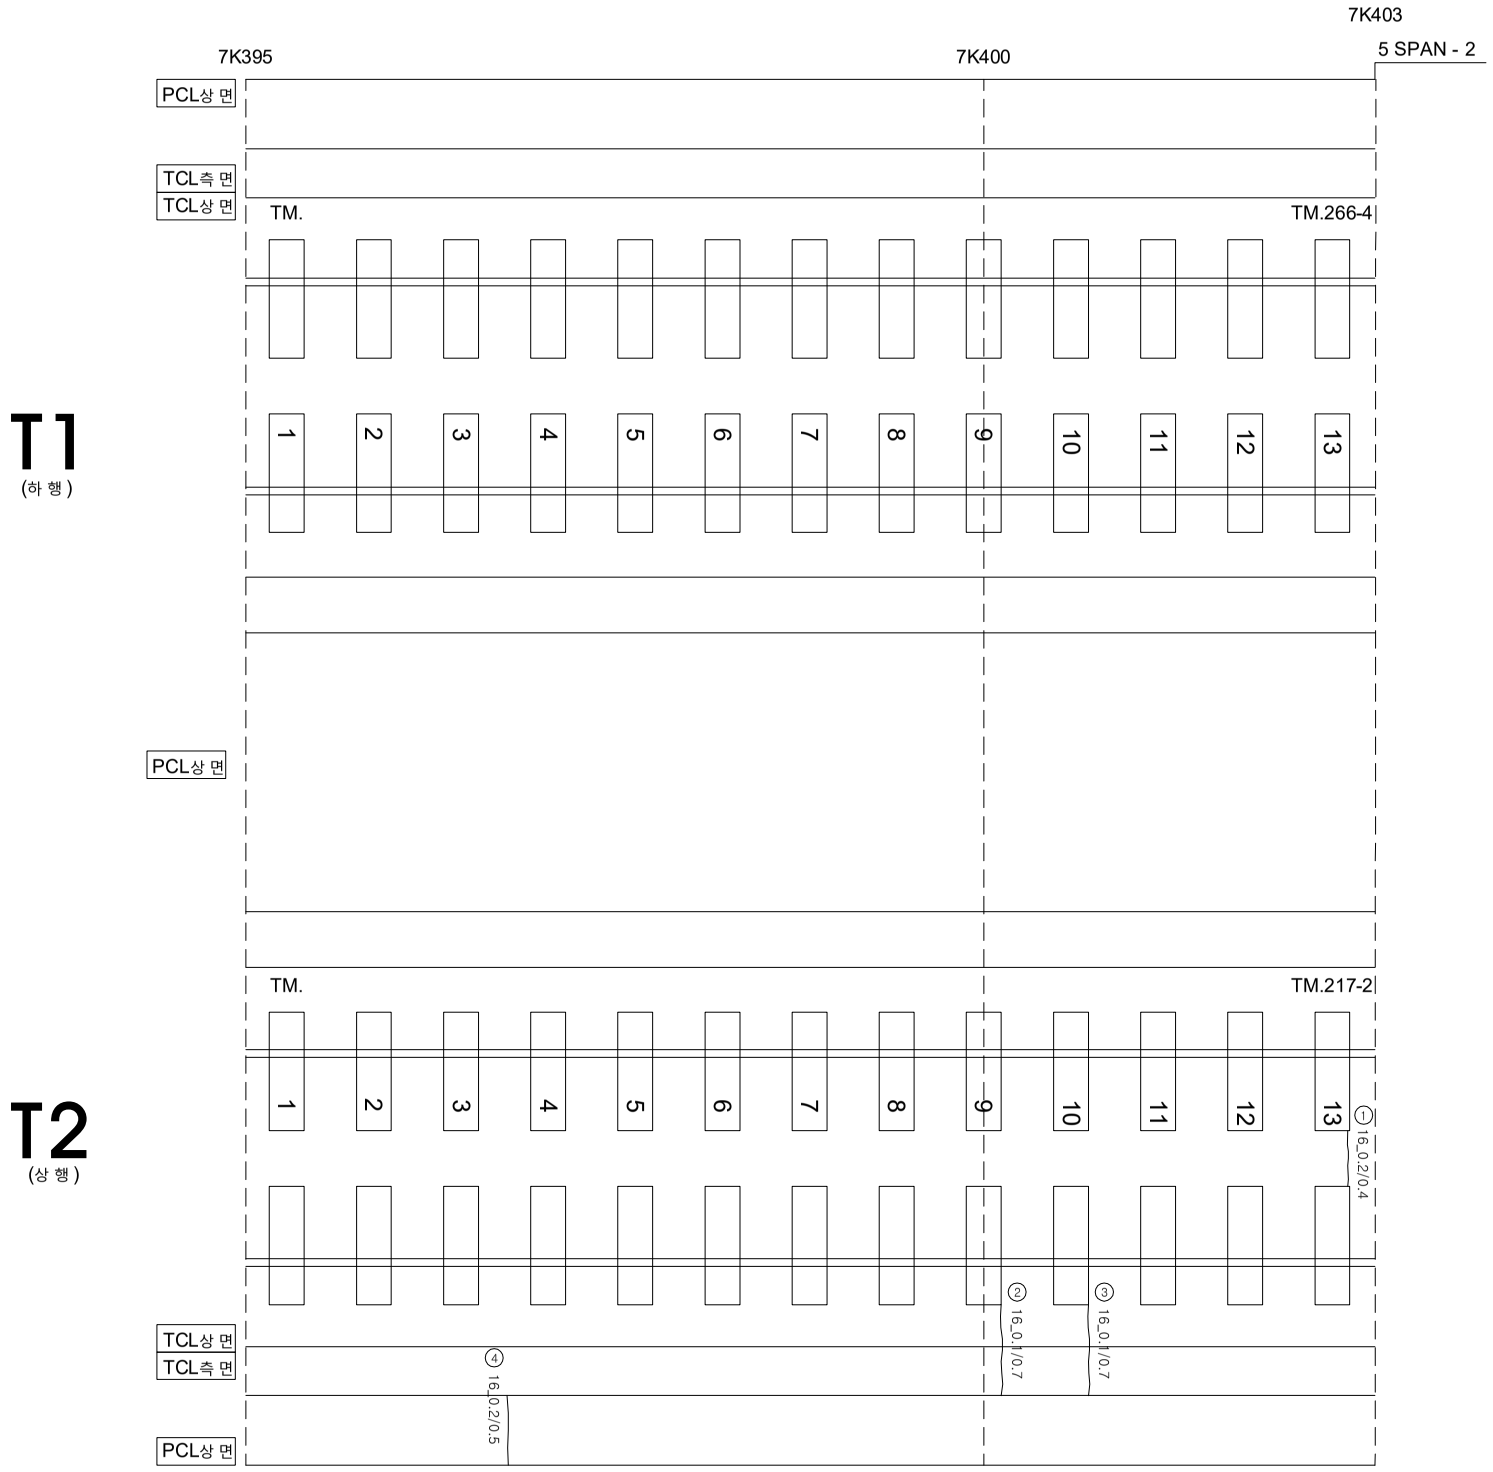
연번	손상	폭		연장		비고	연번	손상	폭		연장		비고
1	균열	0.2	㎜	0.4	m		56						
2	균열	0.1	㎜	0.7	m		57						
3	균열	0.1	㎜	0.7	m		58						
4	균열	0.2	㎜	0.5	m		59						
5							60						
6							61						
7							62						
8							63						
9							64						
10							65						
11							66						
12							67						
13							68						
14							69						
15							70						
16							71						
17							72						
18							73						
19							74						
20							75						
21							76						
22							77						
23							78						
24							79						
25							80						
26							81						
27							82						
28							83						
29							84						
30							85						
31							86						
32							87						
33							88						
34							89						
35							90						
36							91						
37							92						
38							93						
39							94						
40							95						
41							96						
42							97						
43							98						
44							99						
45							100						
46							101						
47							102						
48							103						
49							104						
50							105
