외관조사망도 번호
B3_산수교_25(7k411~7k419)

호남고속선 산수교_25(7.411~7.419km, S5-4)

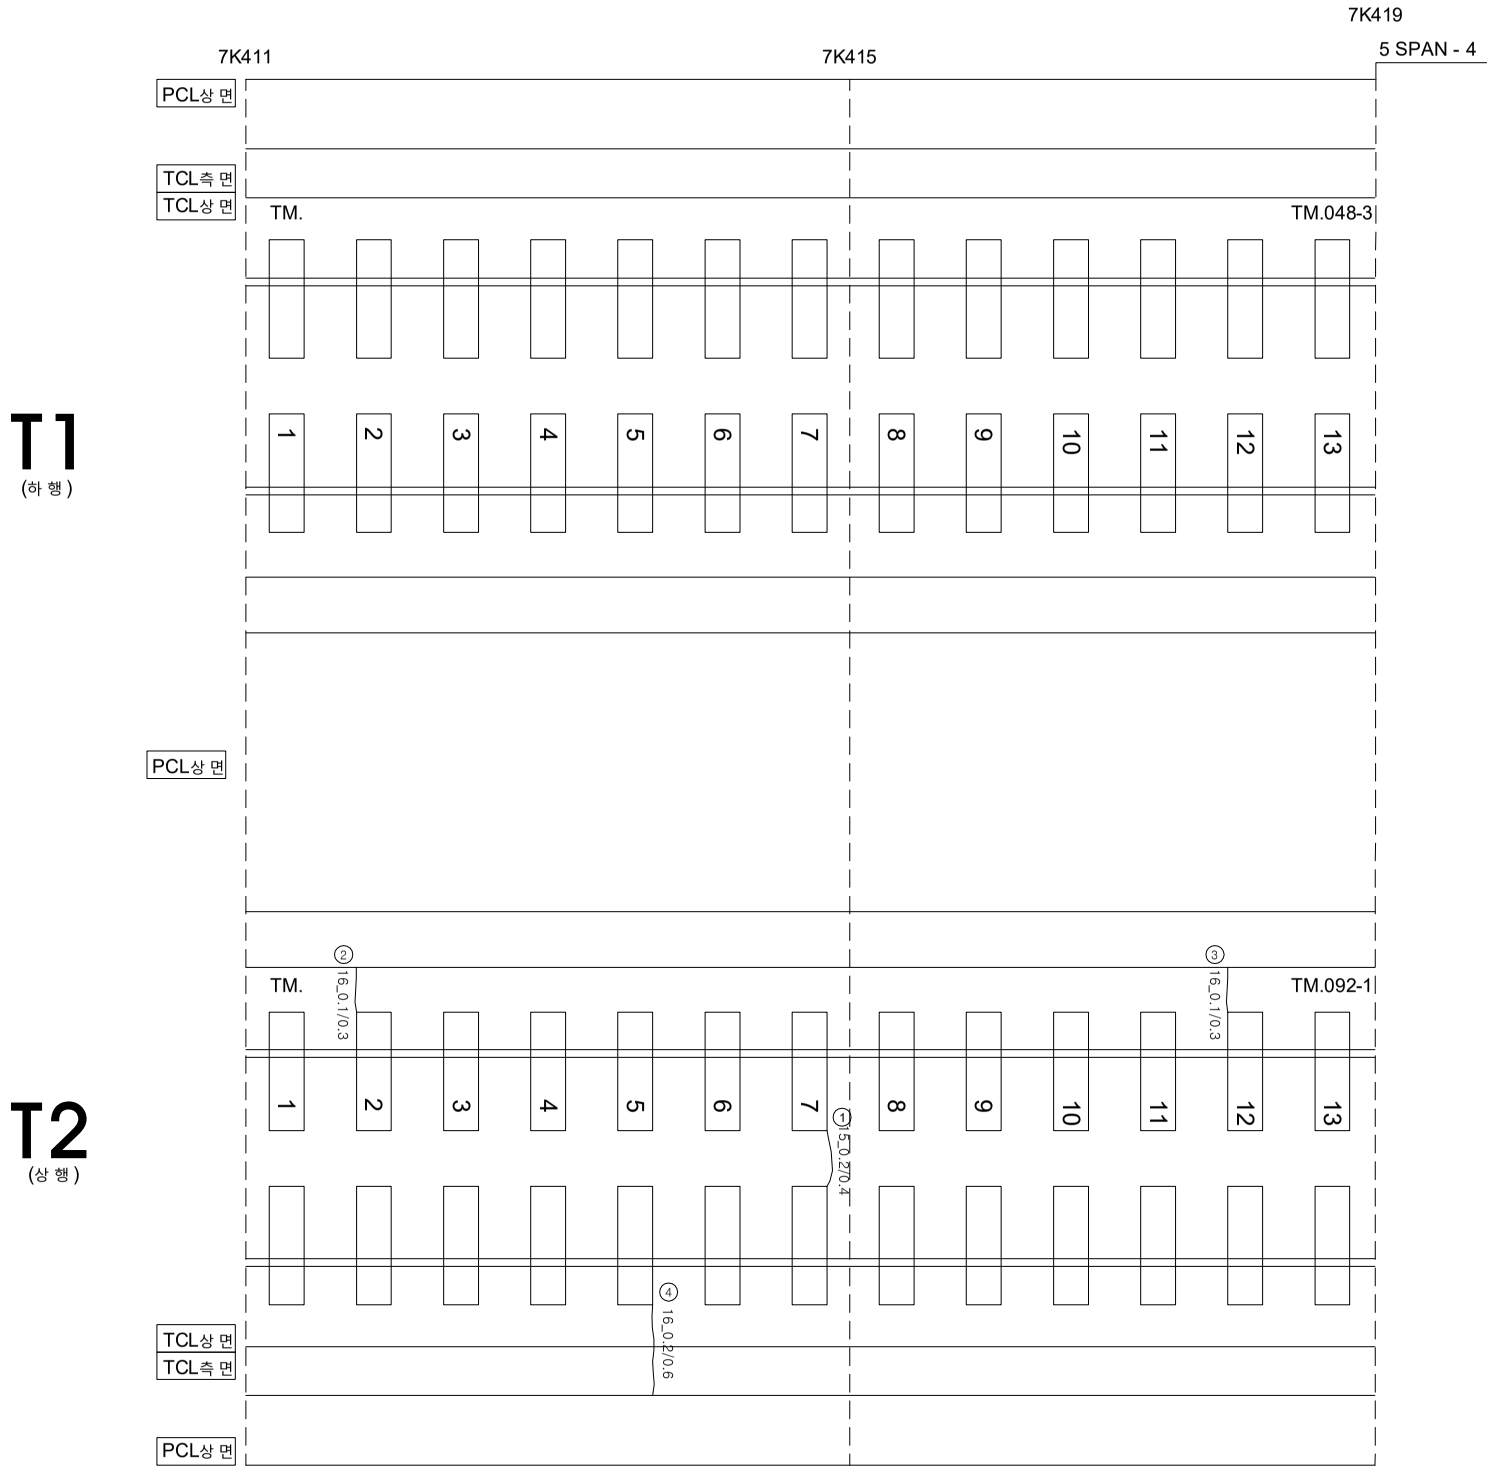
연번	손상	폭		연장		비고	연번	손상	폭		연장		비고
1	균열	0.2	㎜	0.4	m		56						
2	균열	0.1	㎜	0.3	m		57						
3	균열	0.1	㎜	0.3	m		58						
4	균열	0.2	㎜	0.6	m		59						
5							60						
6							61						
7							62						
8							63						
9							64						
10							65						
11							66						
12							67						
13							68						
14							69						
15							70						
16							71						
17							72						
18							73						
19							74						
20							75						
21							76						
22							77						
23							78						
24							79						
25							80						
26							81						
27							82						
28							83						
29							84						
30							85						
31							86						
32							87						
33							88						
34							89						
35							90						
36							91						
37							92						
38							93						
39							94						
40							95						
41							96						
42							97						
43							98						
44							99						
45							100						
46							101						
47							102						
48							103						
49							104						
50							105
