외관조사망도 번호
B3_산수교_27(7k428~7k436)

호남고속선 산수교_27(7.428~7.436km, S6-1)

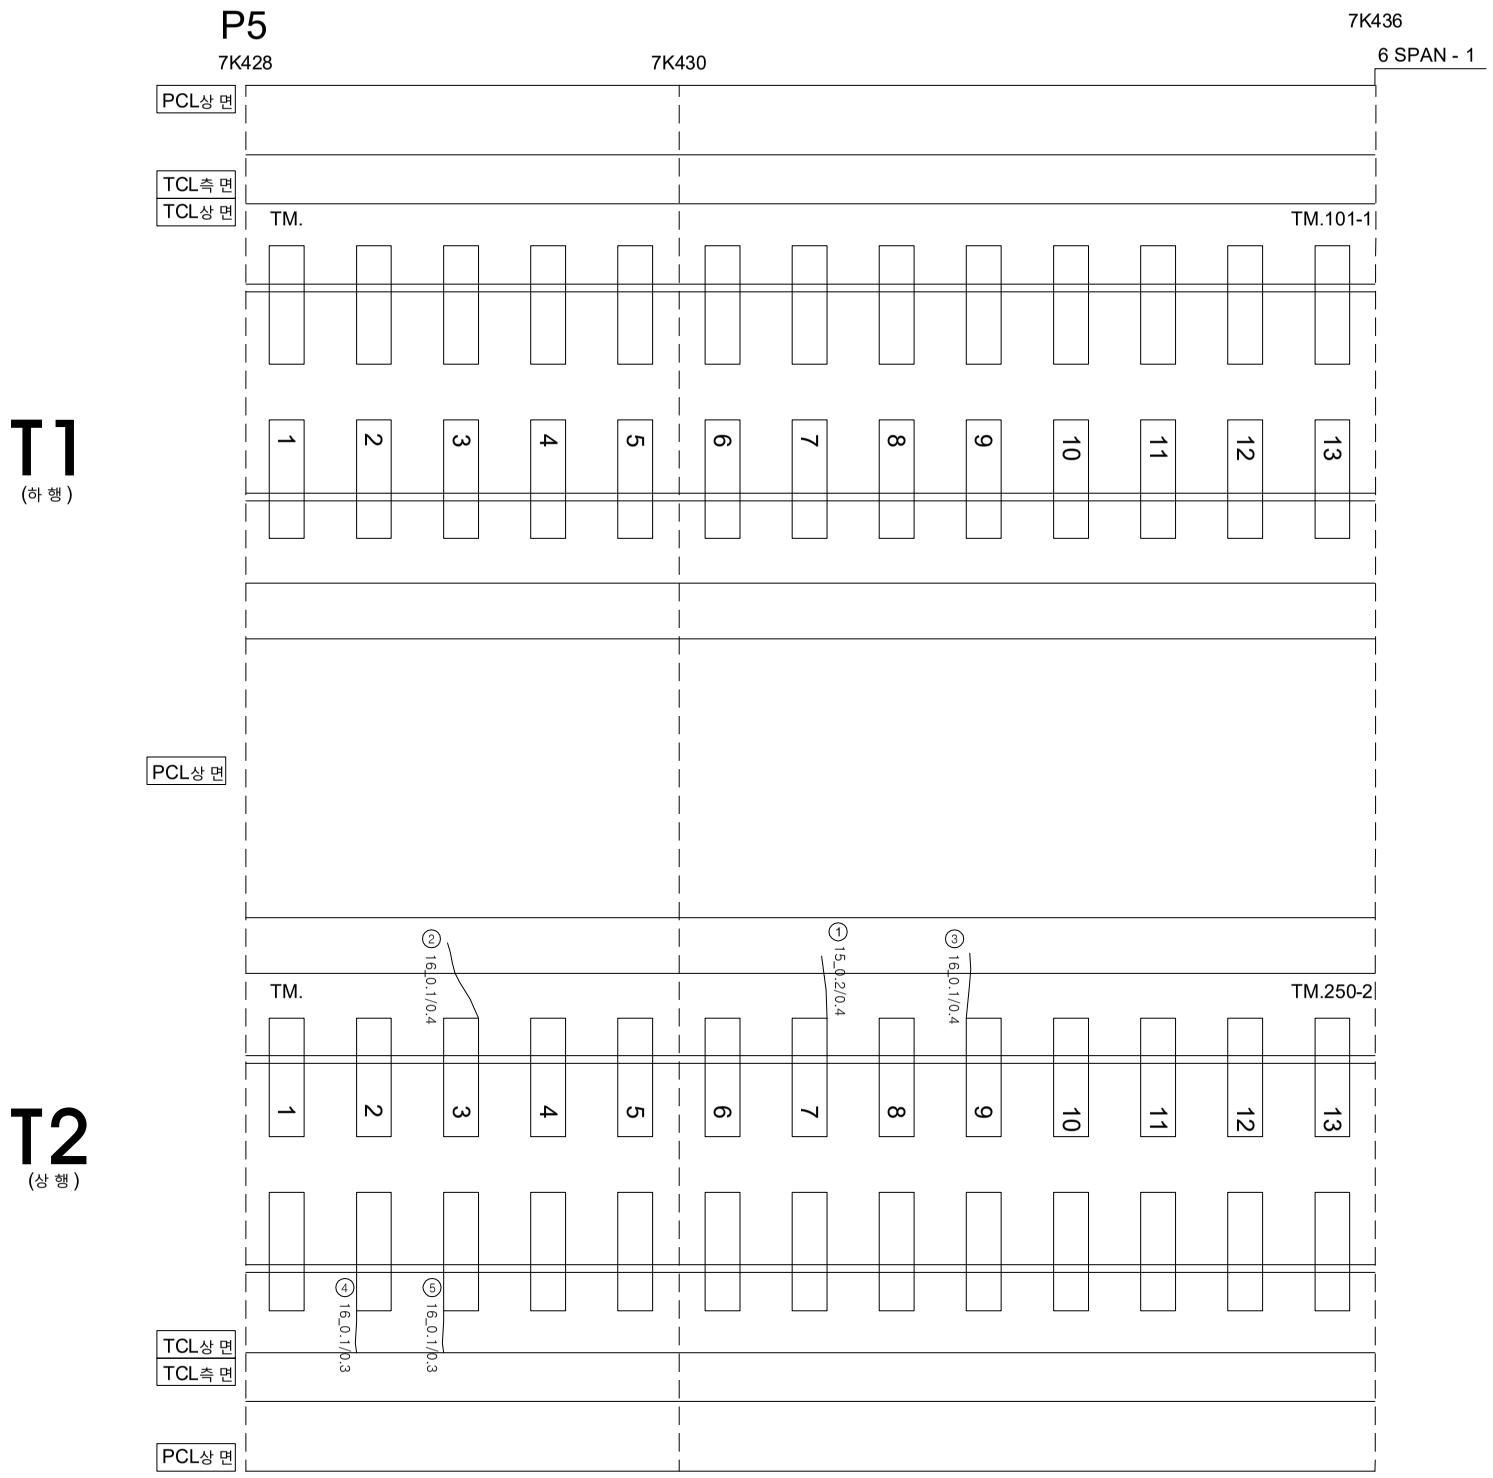
연번	손상	폭		연장		비고	연번	손상	폭		연장		비고
1	균열	0.2	㎜	0.4	m		56						
2	균열	0.1	㎜	0.4	m		57						
3	균열	0.1	㎜	0.4	m		58						
4	균열	0.1	㎜	0.3	m		59						
5	균열	0.1	㎜	0.3	m		60						
6							61						
7							62						
8							63						
9							64						
10							65						
11							66						
12							67						
13							68						
14							69						
15							70						
16							71						
17							72						
18							73						
19							74						
20							75						
21							76						
22							77						
23							78						
24							79						
25							80						
26							81						
27							82						
28							83						
29							84						
30							85						
31							86						
32							87						
33							88						
34							89						
35							90						
36							91						
37							92						
38							93						
39							94						
40							95						
41							96						
42							97						
43							98						
44							99						
45							100						
46							101						
47							102						
48							103						
49							104
