외관조사망도 번호
B3_산수교_29(7k443~7k451)

호남고속선 산수교_29(7.443~7.451km, S6-3)

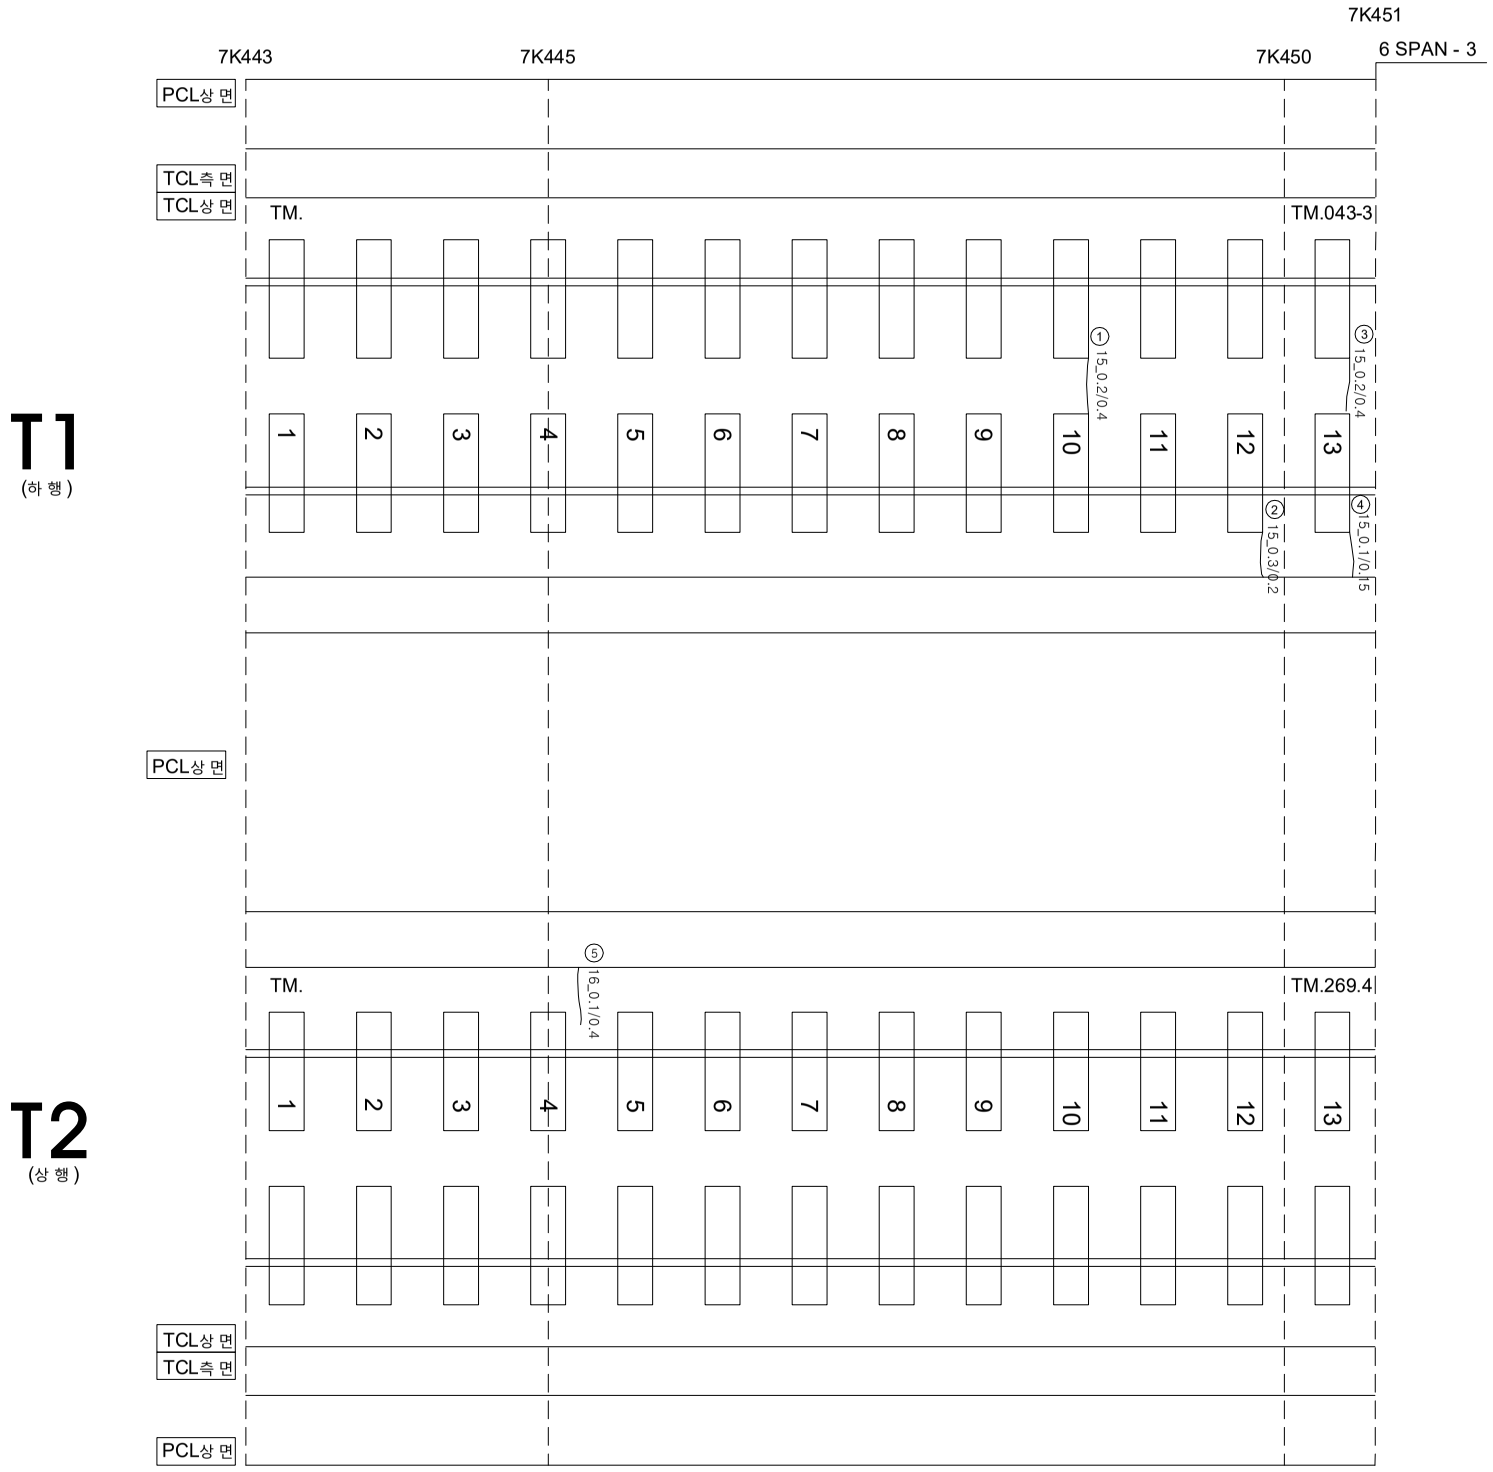
연번	손상	폭		연장		비고	연번	손상	폭		연장		비고
1	균열	0.2	㎜	0.4	m		56						
2	균열	0.3	㎜	0.2	m		57						
3	균열	0.2	㎜	0.4	m		58						
4	균열	0.1	㎜	0.5	m		59						
5	균열	0.1	㎜	0.4	m		60						
6							61						
7							62						
8							63						
9							64						
10							65						
11							66						
12							67						
13							68						
14							69						
15							70						
16							71						
17							72						
18							73						
19							74						
20							75						
21							76						
22							77						
23							78						
24							79						
25							80						
26							81						
27							82						
28							83						
29							84						
30							85						
31							86						
32							87						
33							88						
34							89						
35							90						
36							91						
37							92						
38							93						
39							94						
40							95						
41							96						
42							97						
43							98						
44							99						
45							100						
46							101						
47							102						
48							103						
49							104

50							105						
51							106						
52							107						
53							108						
54							109						
55							110
