외관조사망도 번호
B3_산수교_4(7k243~7k251)

호남고속선 산수교_4(7.243~7.251km, S1-3)

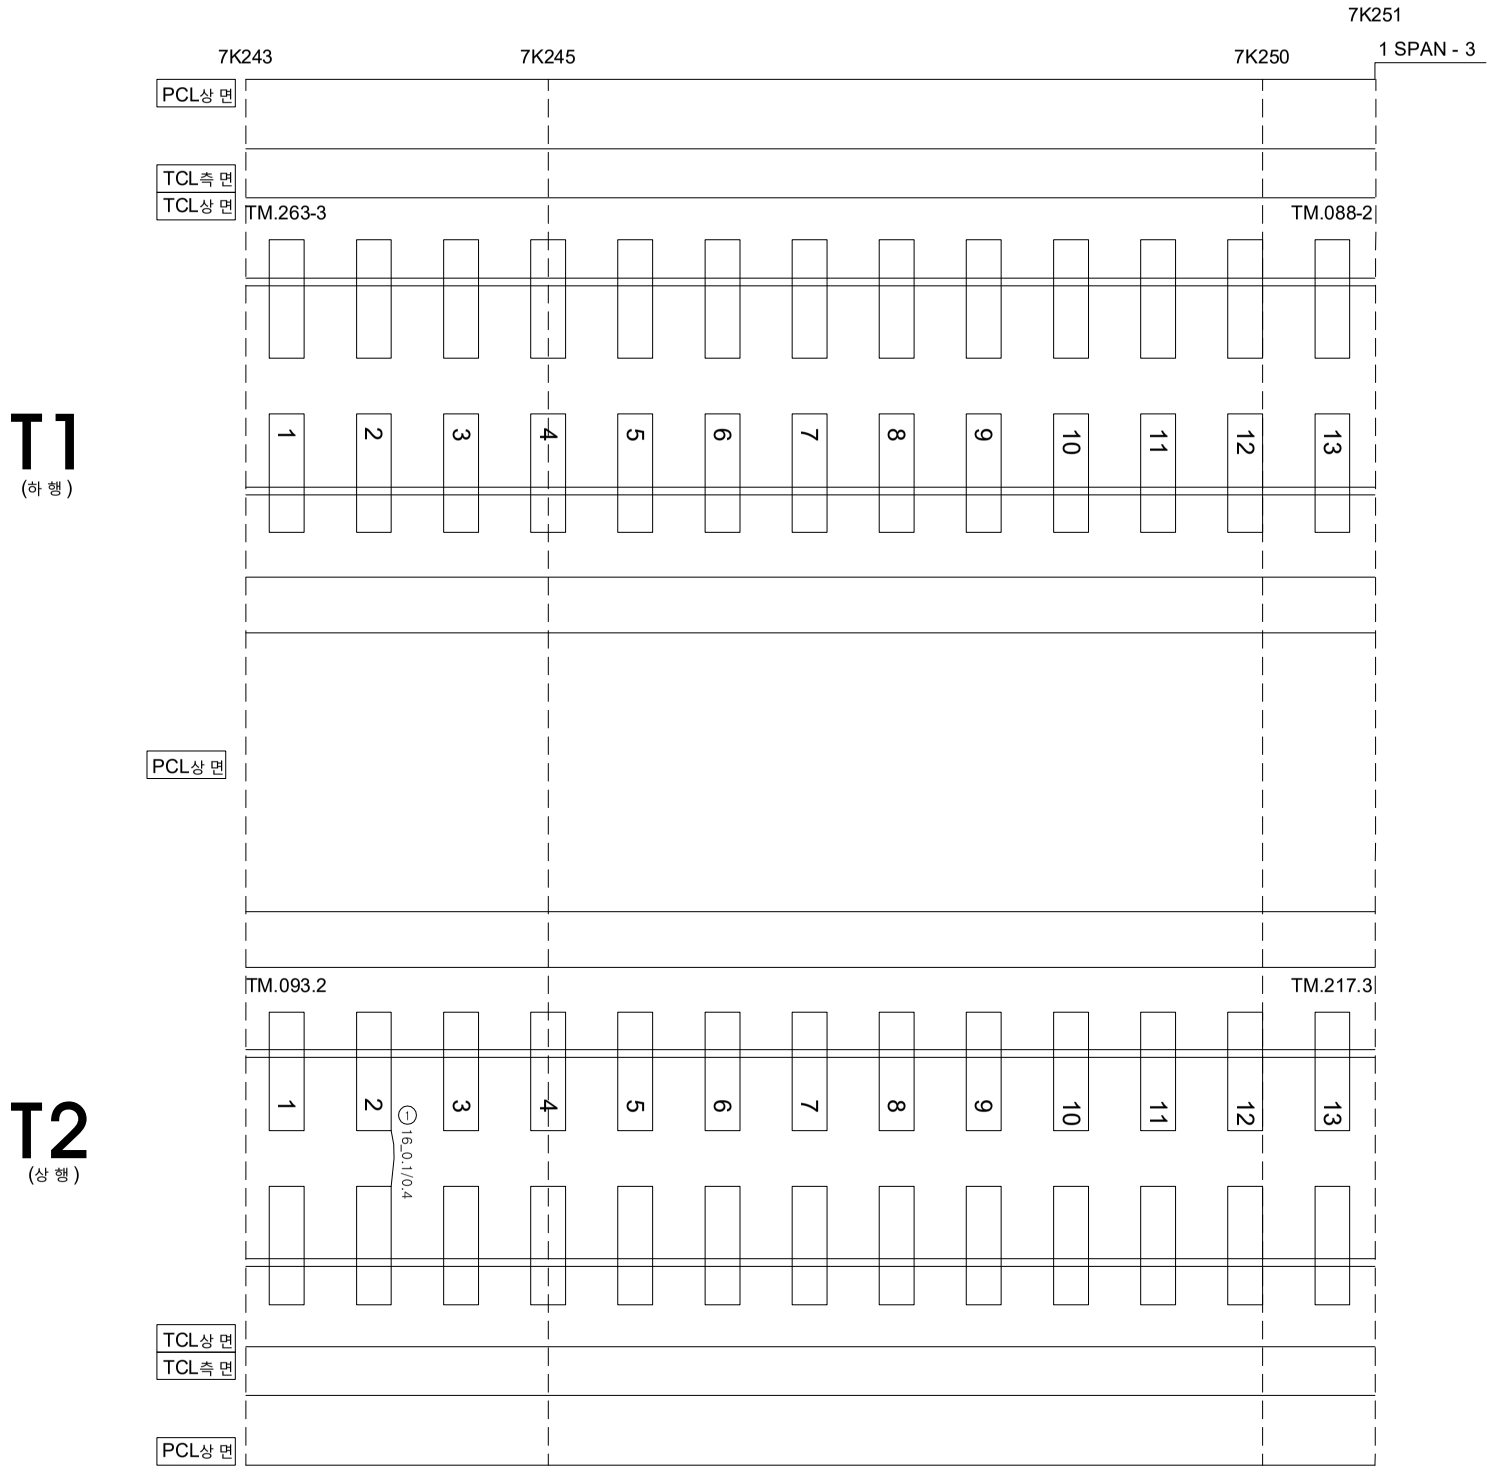
연번	손상	폭		연장		비고	연번	손상	폭		연장		비고
1	균열	0.1	㎜	0.4	m		56						
2							57						
3							58						
4							59						
5							60						
6							61						
7							62						
8							63						
9							64						
10							65						
11							66						
12							67						
13							68						
14							69						
15							70						
16							71						
17							72						
18							73						
19							74						
20							75						
21							76						
22							77						
23							78						
24							79						
25							80						
26							81						
27							82						
28							83						
29							84						
30							85						
31							86						
32							87						
33							88						
34							89						
35							90						
36							91						
37							92						
38							93						
39							94						
40							95						
41							96						
42							97						
43							98						
44							99						
45							100						
46							101						
47							102						
48							103						
49							104						
50							105						
51							106
