외관조사망도 번호
B3_산수교_31(7k459~7k467)

호남고속선 산수교_31(7.459~7.467km, S6-5)

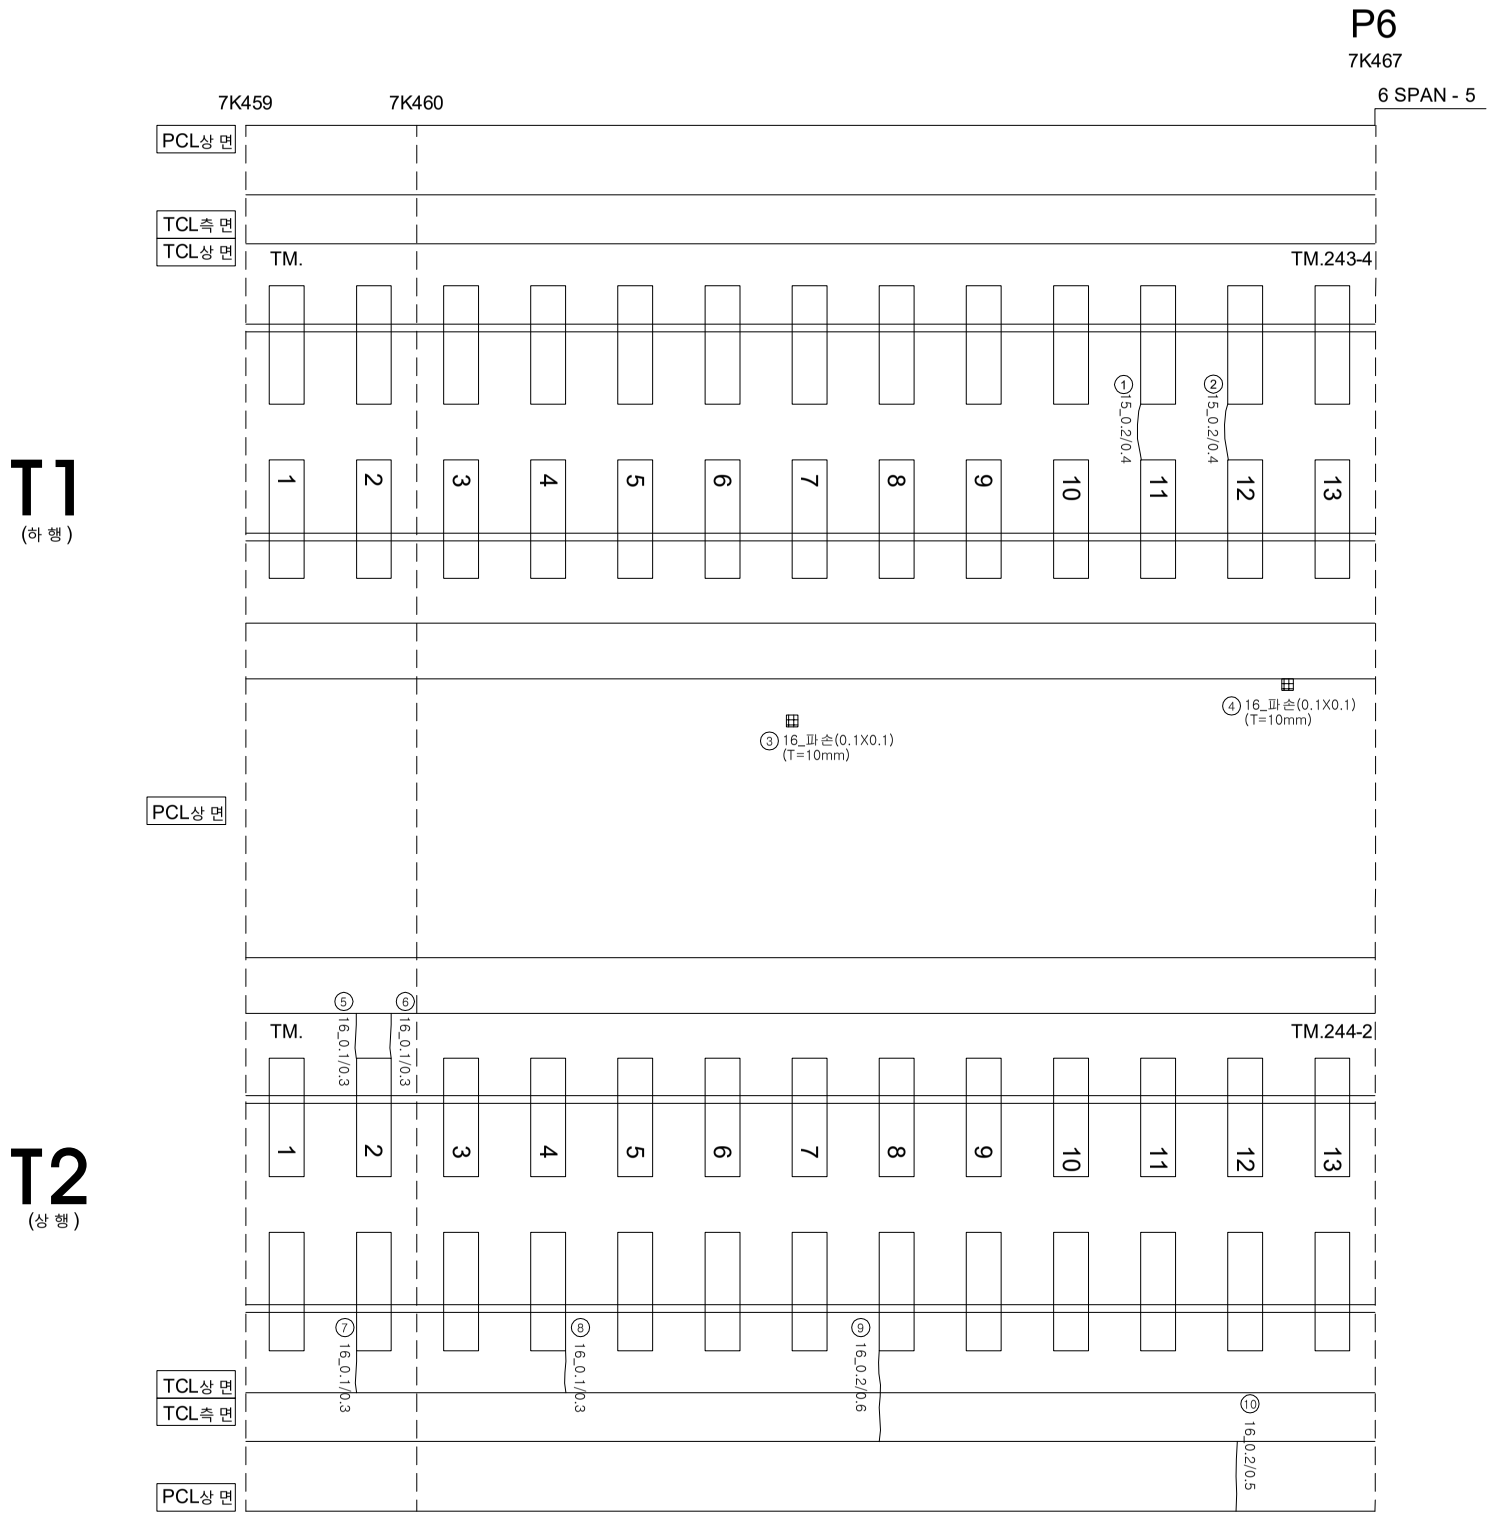
연번	손상	폭		연장		비고	연번	손상	폭		연장		비고
1	균열	0.2	㎜	0.4	m		56						
2	균열	0.2	㎜	0.4	m		57						
3	파손	0.1	m	0.1	m	0.01	58						
4	균열	0.1	㎜	0.3	m		59						
5	파손	0.1	m	0.1	m	0.01	60						
6	균열	0.1	㎜	0.3	m		61						
7	균열	0.1	㎜	0.3	m		62						
8	균열	0.1	㎜	0.3	m		63						
9	균열	0.2	㎜	0.6	m		64						
10	균열	0.2	㎜	0.5	m		65						
11							66						
12							67						
13							68						
14							69						
15							70						
16							71						
17							72						
18							73						
19							74						
20							75						
21							76						
22							77						
23							78						
24							79						
25							80						
26							81						
27							82						
28							83						
29							84						
30							85						
31							86						
32							87						
33							88						
34							89						
35							90						
36							91						
37							92						
38							93						
39							94						
40							95						
41							96						
42							97						
43							98						
44							99						
45							100						
46							101
