외관조사망도 번호
B3_산수교_32(7k467~7k475)

호남고속선 산수교_32(7.467~7.475km, S7-1)

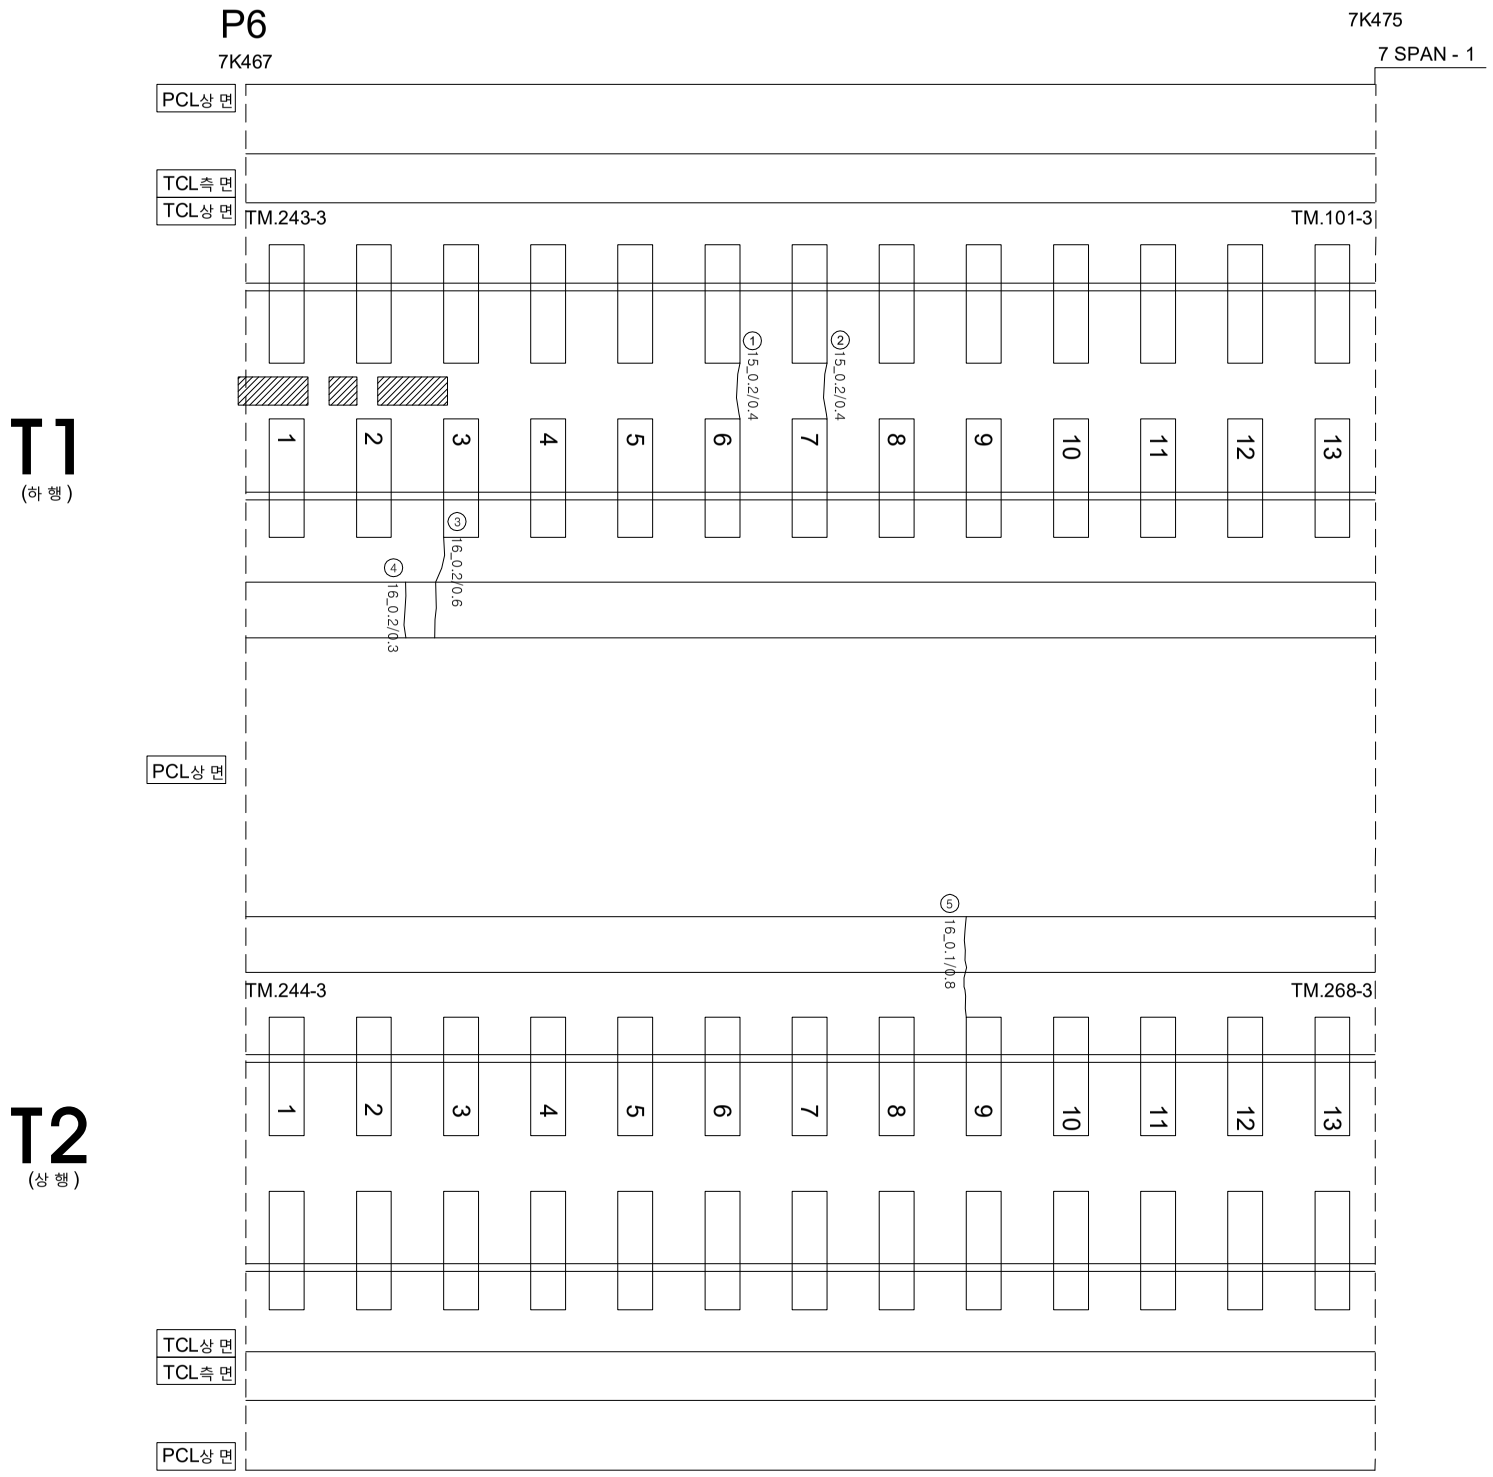
연번	손상	폭		연장		비고	연번	손상	폭		연장		비고
1	균열	0.2	㎜	0.4	m		56						
2	균열	0.2	㎜	0.4	m		57						
3	균열	0.2	㎜	0.6	m		58						
4	균열	0.2	㎜	0.3	m		59						
5	균열	0.1	㎜	0.8	m		60						
6							61						
7							62						
8							63						
9							64						
10							65						
11							66						
12							67						
13							68						
14							69						
15							70						
16							71						
17							72						
18							73						
19							74						
20							75						
21							76						
22							77						
23							78						
24							79						
25							80						
26							81						
27							82						
28							83						
29							84						
30							85						
31							86						
32							87						
33							88						
34							89						
35							90						
36							91						
37							92						
38							93						
39							94						
40							95						
41							96						
42							97						
43							98						
44							99						
45							100						
46							101						
47							102						
48							103						
49							104
