외관조사망도 번호
B3_산수교_35(7k491~7k499)

호남고속선 산수교_35(7.491~7.499km, S7-4)

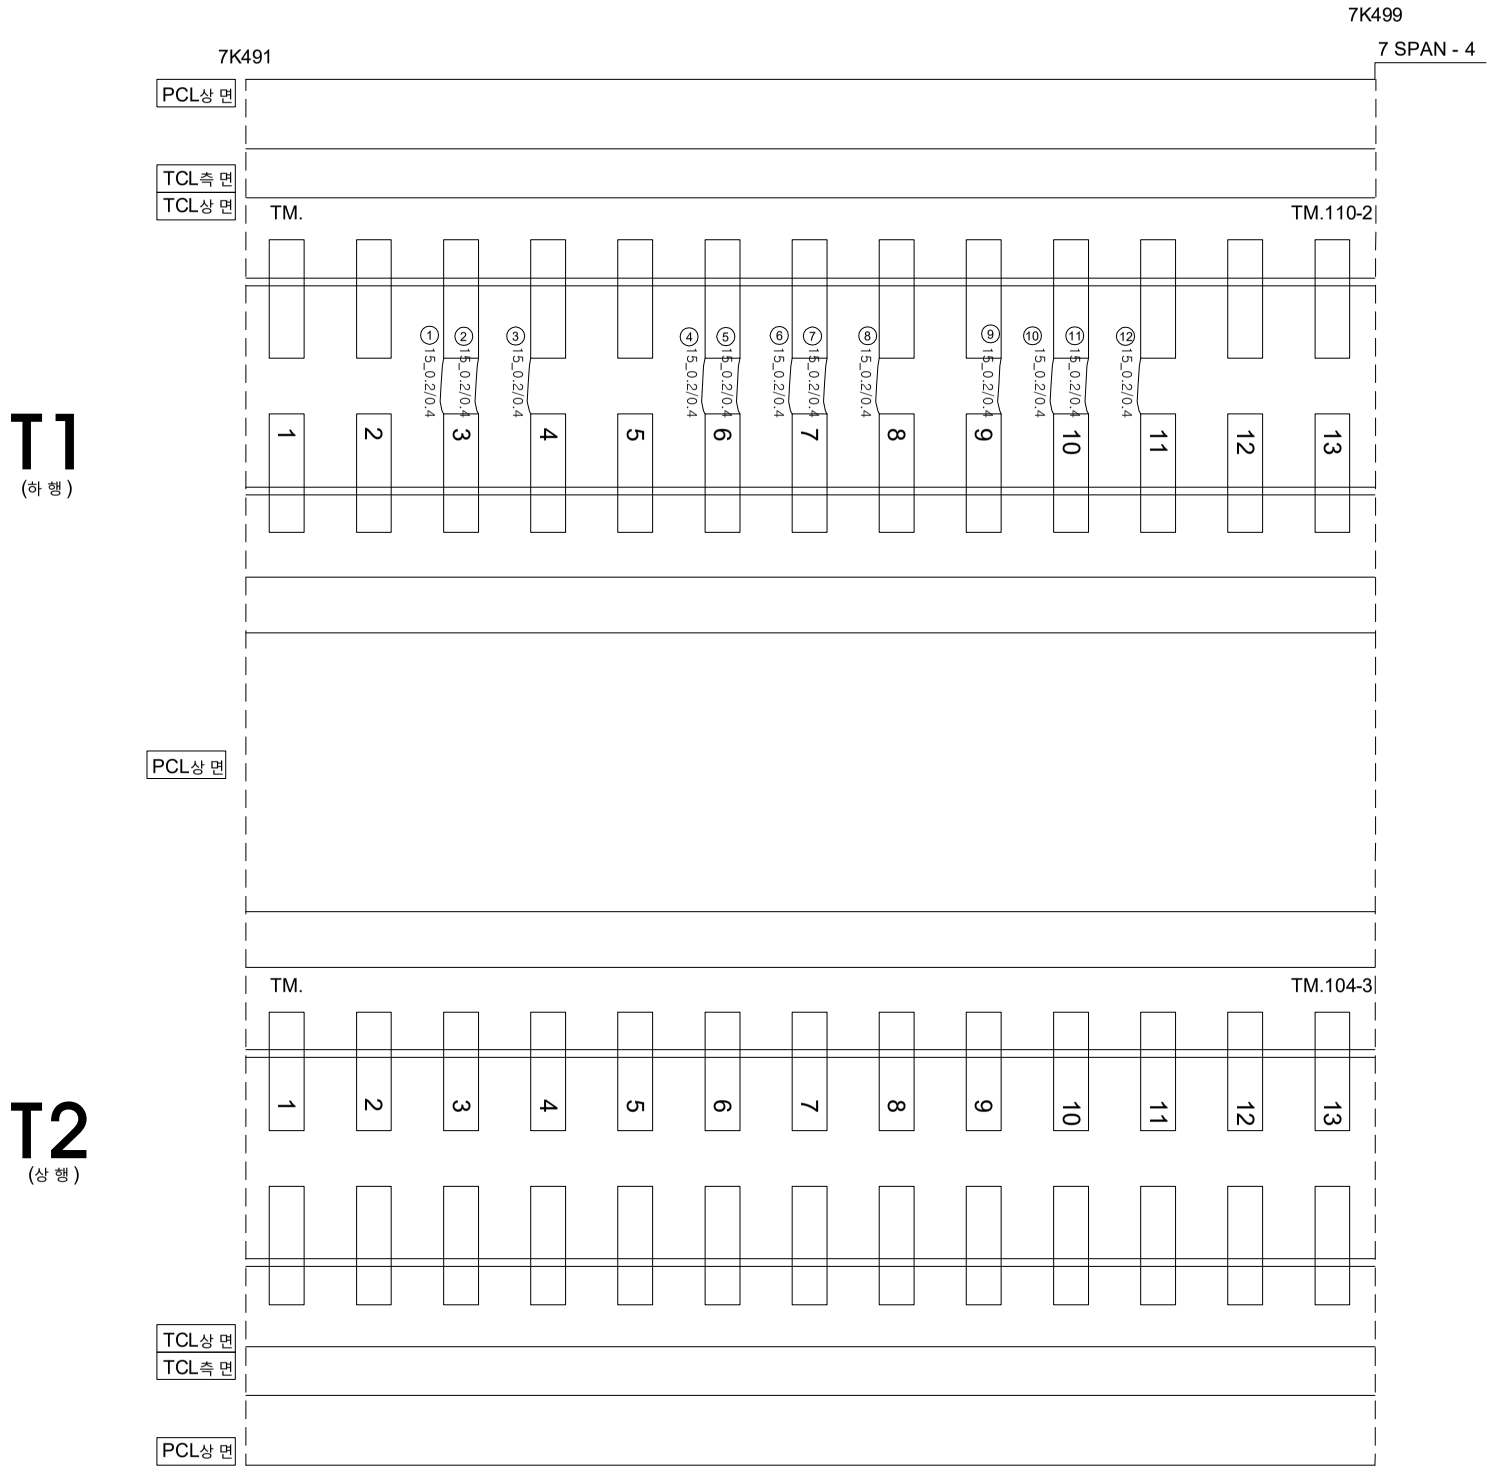
연번	손상	폭		연장		비고	연번	손상	폭		연장		비고
1	균열	0.2	㎜	0.4	m		56						
2	균열	0.2	㎜	0.4	m		57						
3	균열	0.2	㎜	0.4	m		58						
4	균열	0.2	㎜	0.4	m		59						
5	균열	0.2	㎜	0.4	m		60						
6	균열	0.2	㎜	0.4	m		61						
7	균열	0.2	㎜	0.4	m		62						
8	균열	0.2	㎜	0.4	m		63						
9	균열	0.2	㎜	0.4	m		64						
10	균열	0.2	㎜	0.4	m		65						
11	균열	0.2	㎜	0.4	m		66						
12	균열	0.2	㎜	0.4	m		67						
13							68						
14							69						
15							70						
16							71						
17							72						
18							73						
19							74						
20							75						
21							76						
22							77						
23							78						
24							79						
25							80						
26							81						
27							82						
28							83						
29							84						
30							85						
31							86						
32							87						
33							88						
34							89						
35							90						
36							91						
37							92						
38							93						
39							94						
40							95						
41							96						
42							97						
43							98						
44							99						
45							100
