외관조사망도 번호
B3_산수교_36(7k499~7k507)

호남고속선 산수교_36(7.499~7.507km, S7-5)

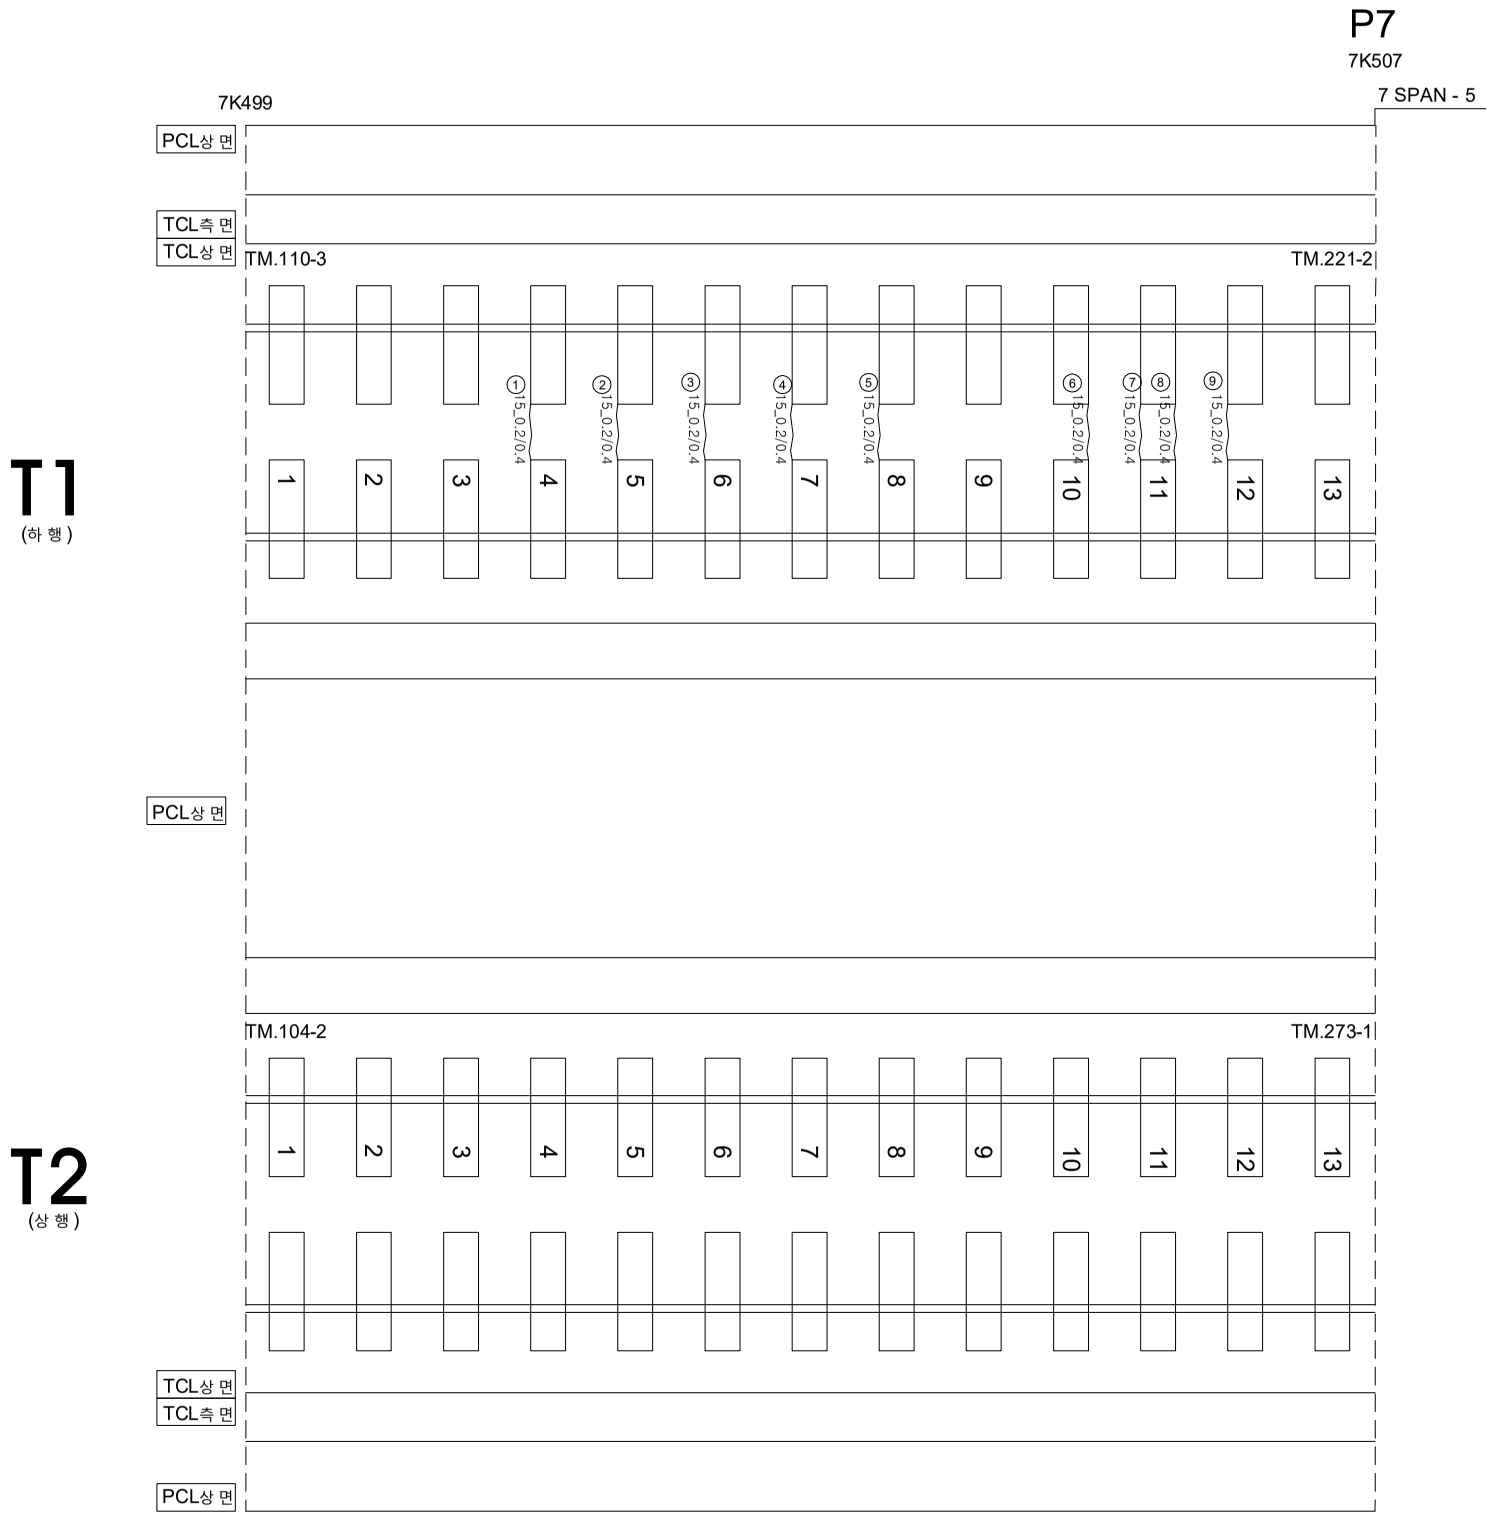
연번	손상	폭		연장		비고	연번	손상	폭		연장		비고
1	균열	0.2	㎜	0.4	m		56						
2	균열	0.2	㎜	0.4	m		57						
3	균열	0.2	㎜	0.4	m		58						
4	균열	0.2	㎜	0.4	m		59						
5	균열	0.2	㎜	0.4	m		60						
6	균열	0.2	㎜	0.4	m		61						
7	균열	0.2	㎜	0.4	m		62						
8	균열	0.2	㎜	0.4	m		63						
9	균열	0.2	㎜	0.4	m		64						
10							65						
11							66						
12							67						
13							68						
14							69						
15							70						
16							71						
17							72						
18							73						
19							74						
20							75						
21							76						
22							77						
23							78						
24							79						
25							80						
26							81						
27							82						
28							83						
29							84						
30							85						
31							86						
32							87						
33							88						
34							89						
35							90						
36							91						
37							92						
38							93						
39							94						
40							95						
41							96						
42							97						
43							98						
44							99						
45							100						
46							101						
47							102
