외관조사망도 번호
B3_산수교_39(7k523~7k531)

호남고속선 산수교_39(7.523~7.531km, S8-3)

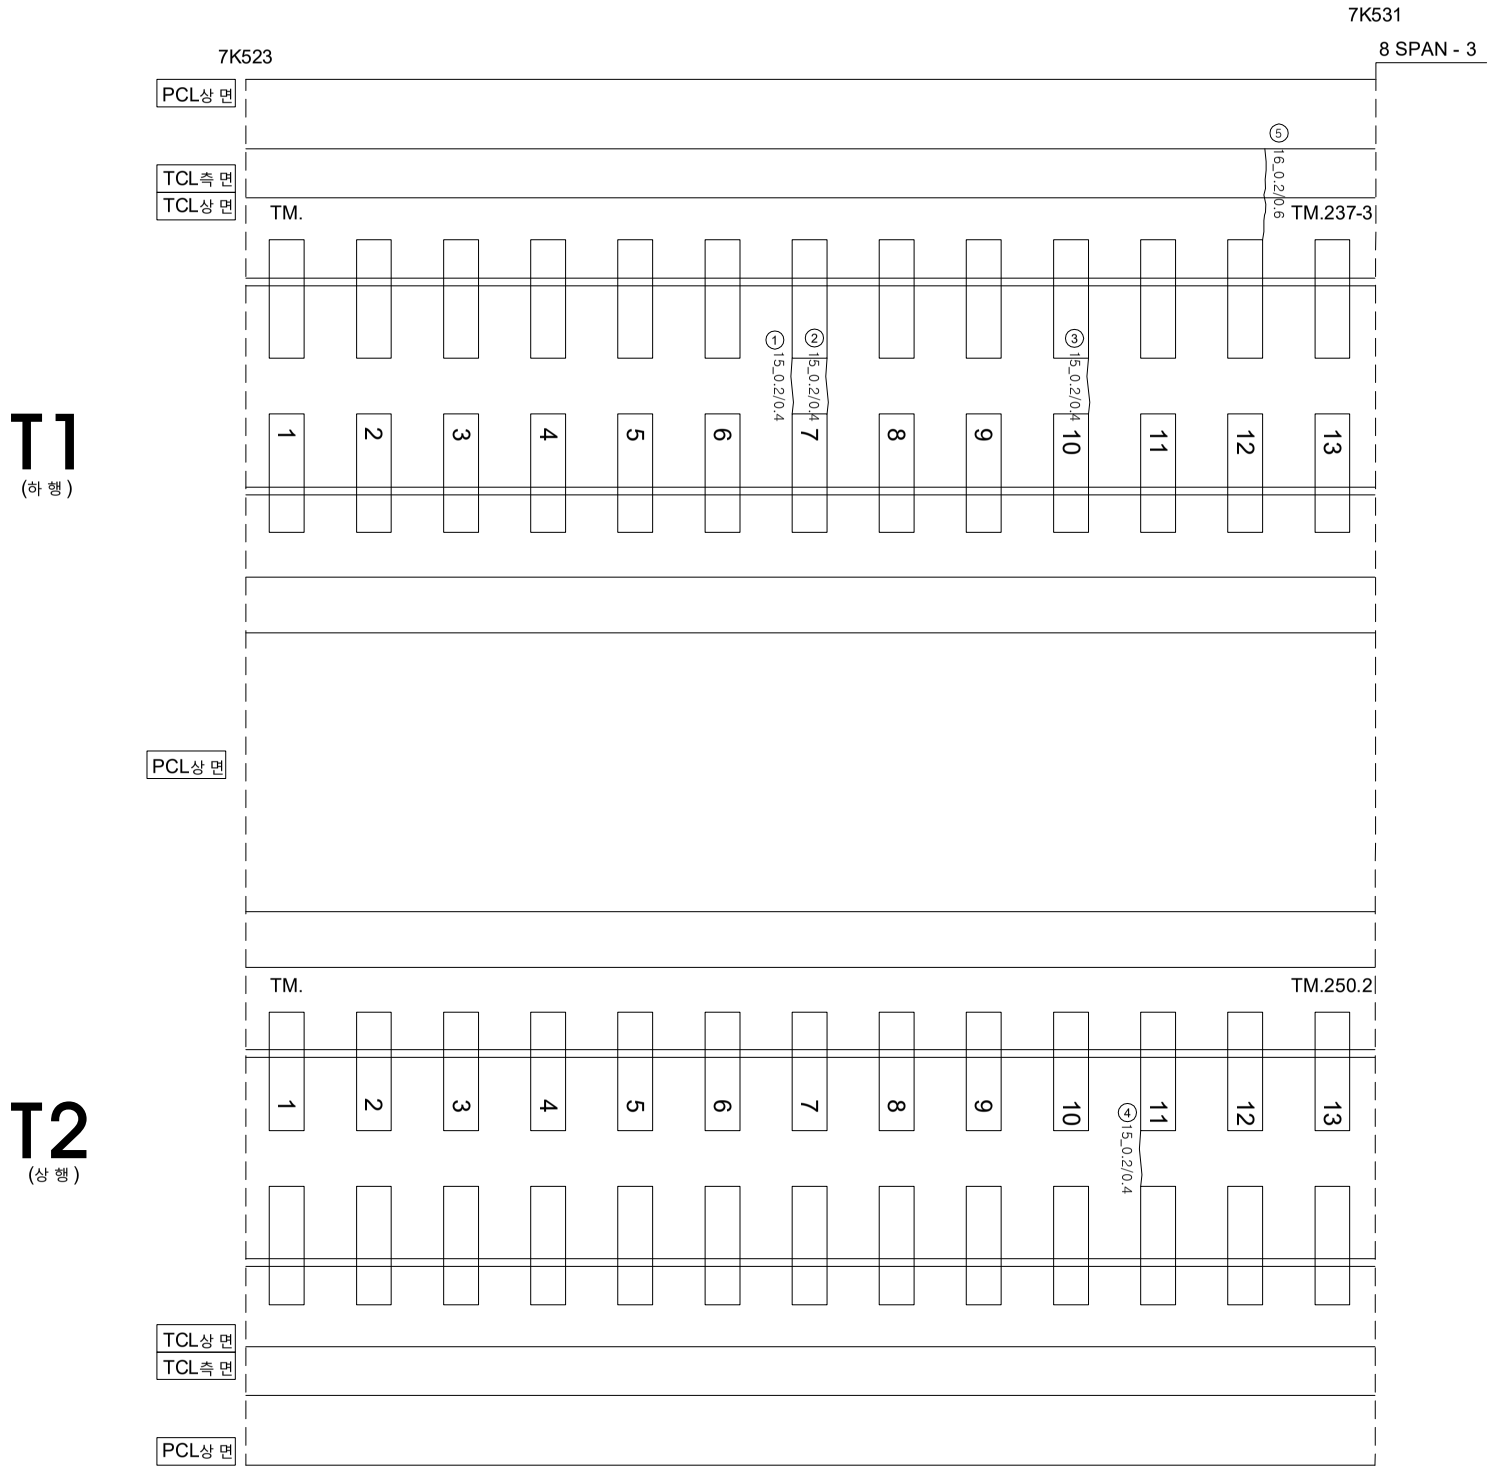
연번	손상	폭		연장		비고	연번	손상	폭		연장		비고
1	균열	0.2	㎜	0.4	m		56						
2	균열	0.2	㎜	0.4	m		57						
3	균열	0.2	㎜	0.4	m		58						
4	균열	0.2	㎜	0.4	m		59						
5	균열	0.2	㎜	0.6	m		60						
6							61						
7							62						
8							63						
9							64						
10							65						
11							66						
12							67						
13							68						
14							69						
15							70						
16							71						
17							72						
18							73						
19							74						
20							75						
21							76						
22							77						
23							78						
24							79						
25							80						
26							81						
27							82						
28							83						
29							84						
30							85						
31							86						
32							87						
33							88						
34							89						
35							90						
36							91						
37							92						
38							93						
39							94						
40							95						
41							96						
42							97						
43							98						
44							99						
45							100						
46							101						
47							102						
48							103						
49							104
