| 외관조사망도 번호 |
| B3_산수교_40(7k531~7k539) |

# 호남고속선 산수교_40(7.531~7.539km, S8-4)

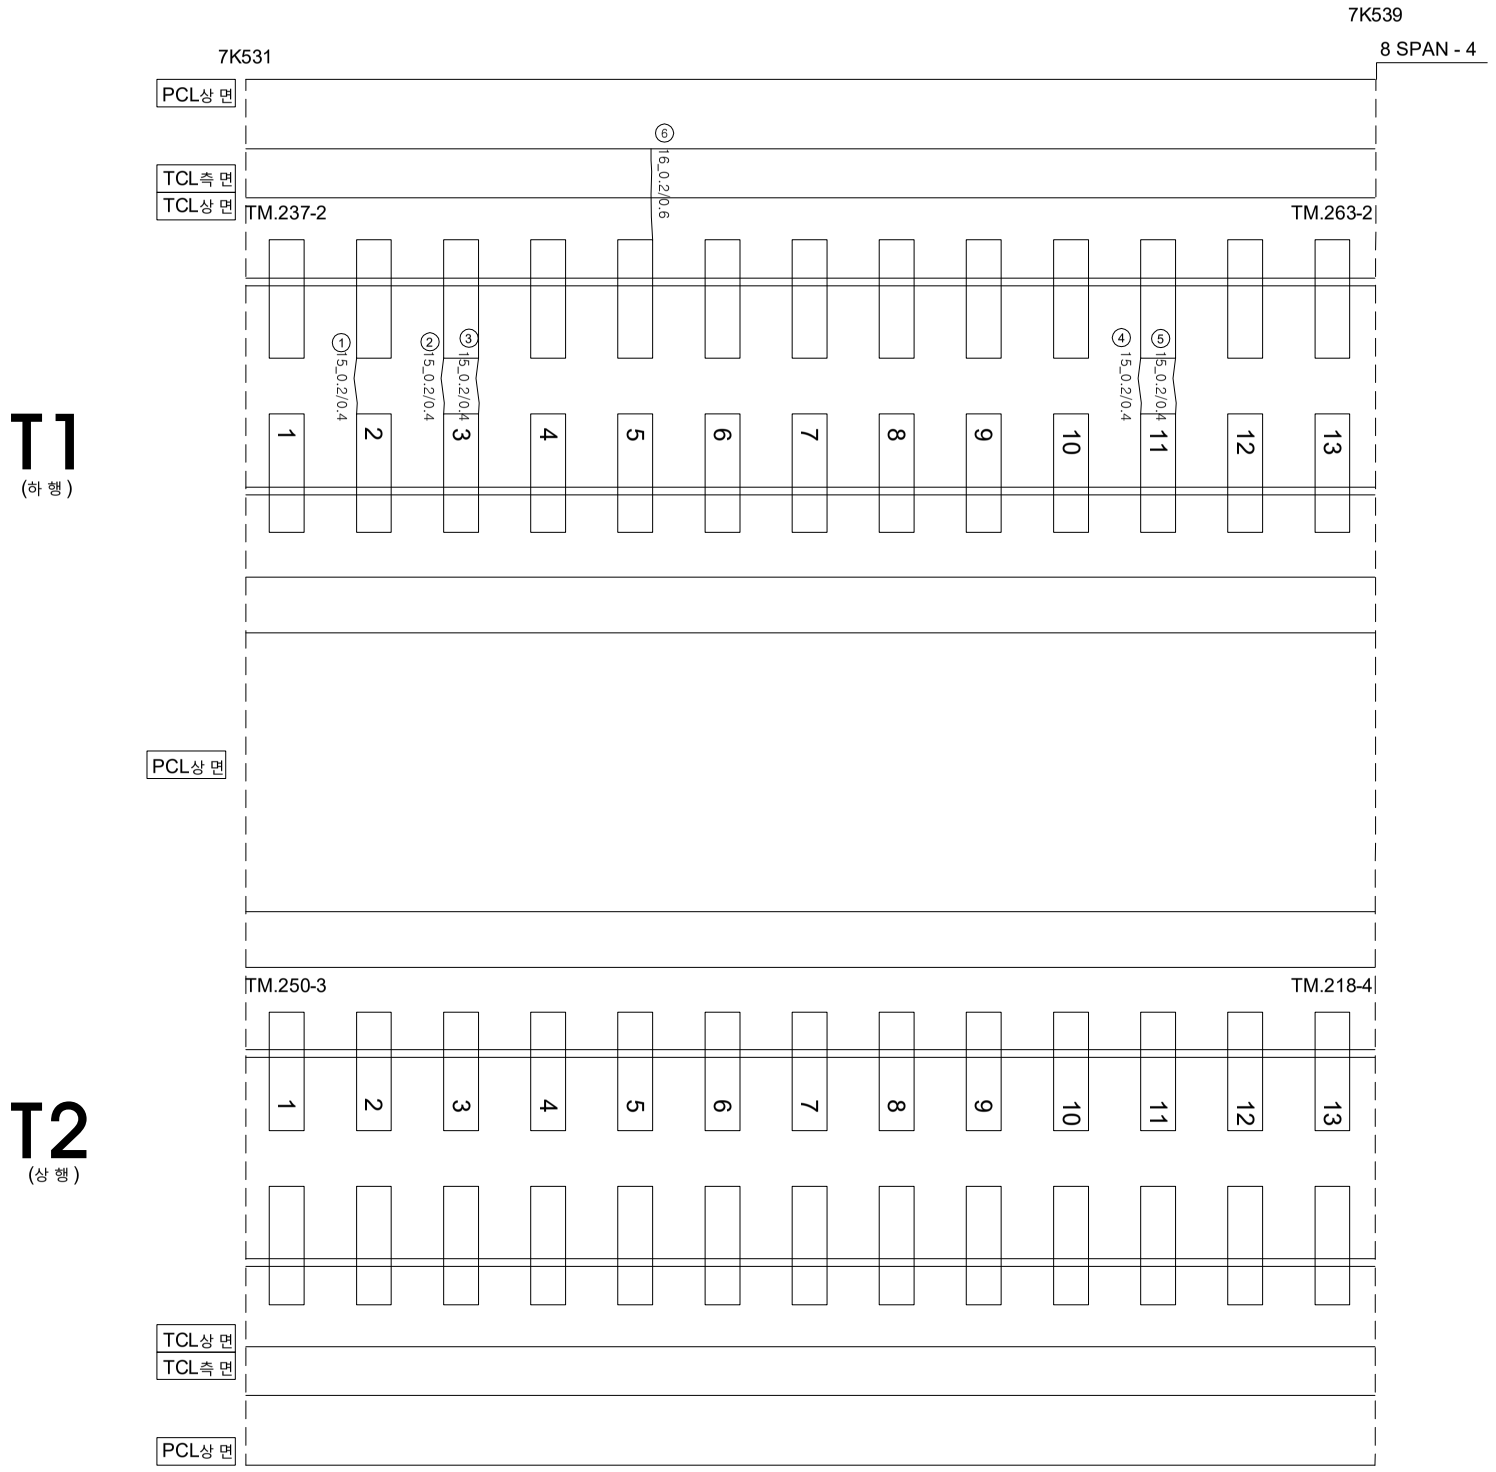
| 연번 | 손상 | 폭 | | 연장 | | 비고 | 연번 | 손상 | 폭 | | 연장 | | 비고 |
|---|---|---|---|---|---|---|---|---|---|---|---|---|---|
| 1 | 균열 | 0.2 | ㎜ | 0.4 | m | | 56 | | | | | | |
| 2 | 균열 | 0.2 | ㎜ | 0.4 | m | | 57 | | | | | | |
| 3 | 균열 | 0.2 | ㎜ | 0.4 | m | | 58 | | | | | | |
| 4 | 균열 | 0.2 | ㎜ | 0.4 | m | | 59 | | | | | | |
| 5 | 균열 | 0.2 | ㎜ | 0.4 | m | | 60 | | | | | | |
| 6 | 균열 | 0.2 | ㎜ | 0.6 | m | | 61 | | | | | | |
