외관조사망도 번호
B3_산수교_41(7k539~7k547)

호남고속선 산수교_41(7.539~7.547km, S8-5)

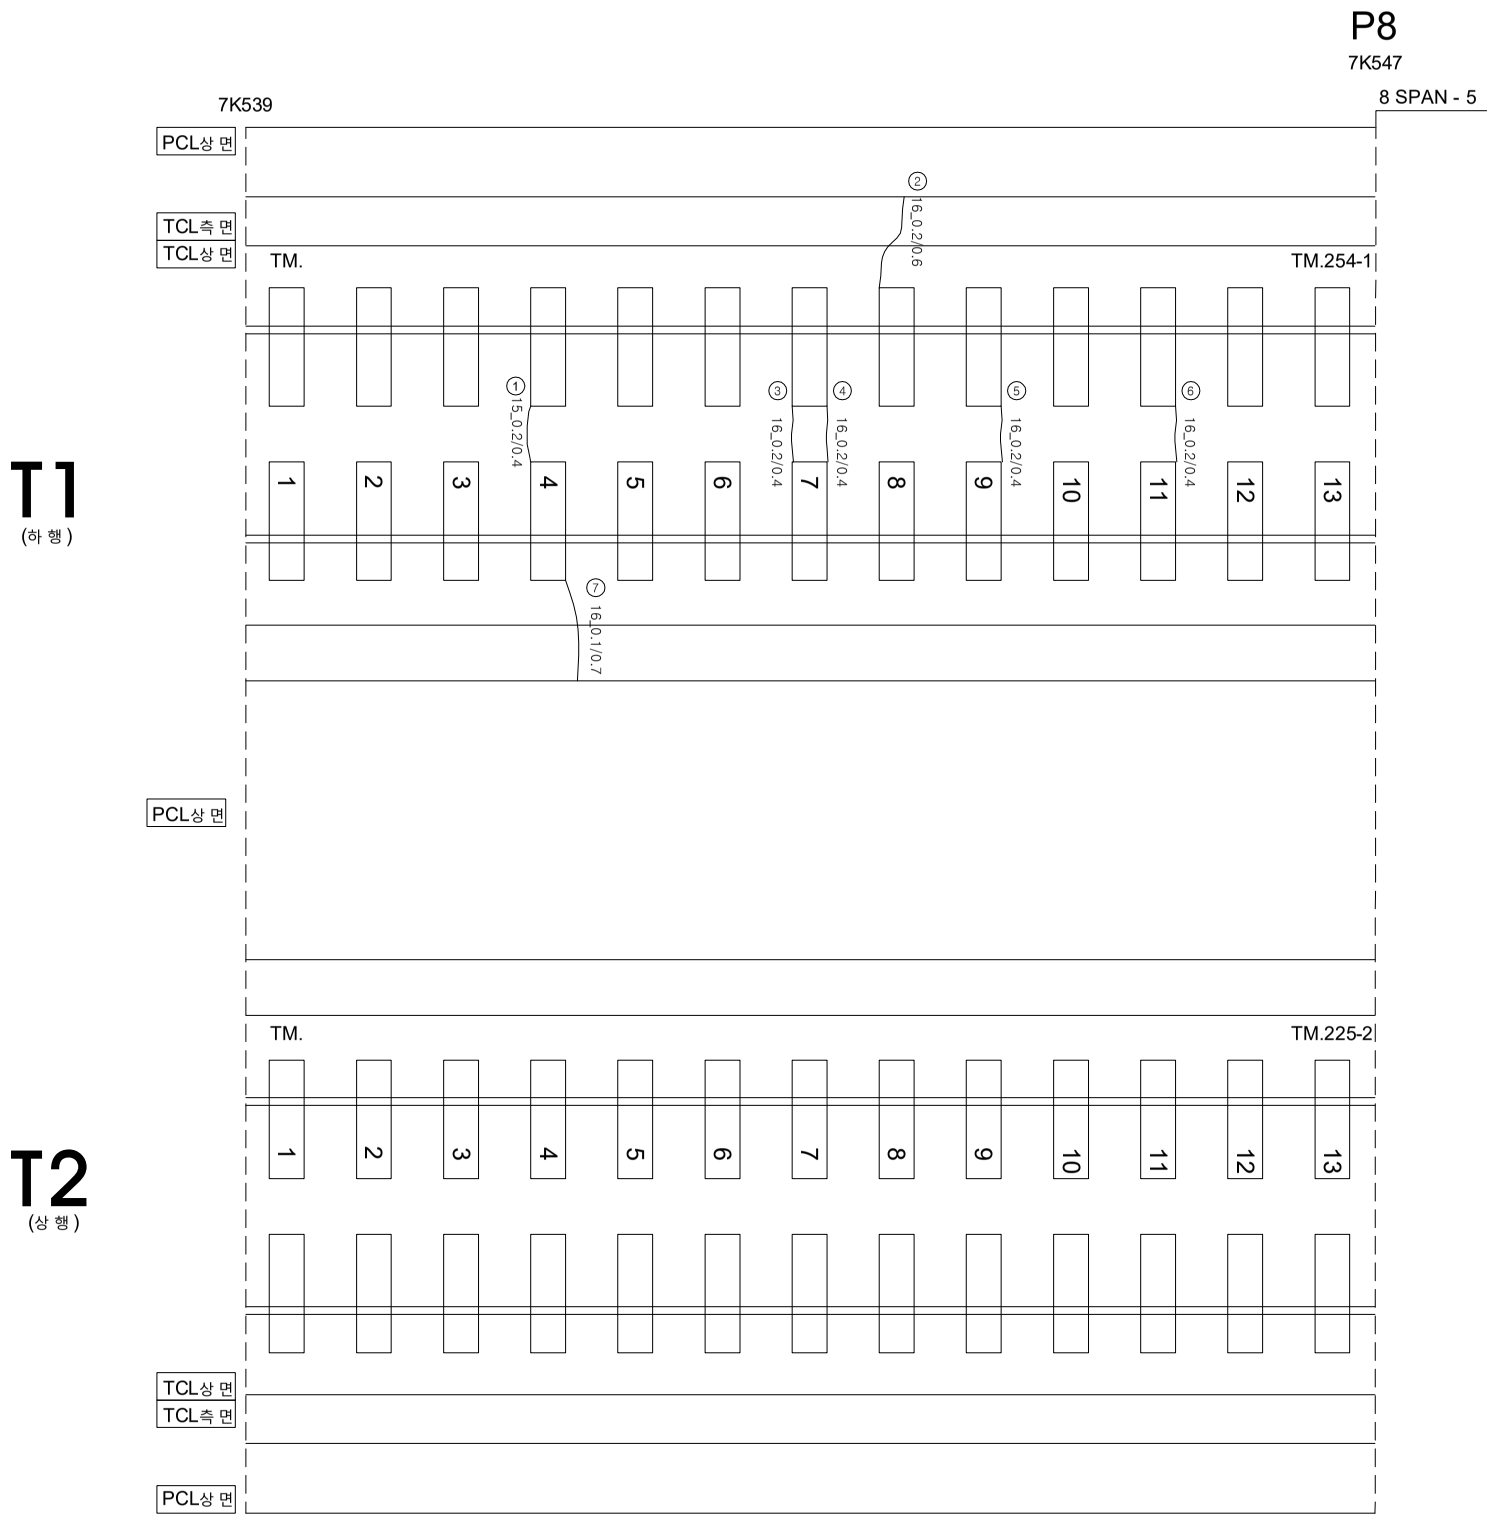
연번	손상	폭		연장		비고	연번	손상	폭		연장		비고
1	균열	0.2	㎜	0.4	m		56						
2	균열	0.2	㎜	0.6	m		57						
3	균열	0.2	㎜	0.4	m		58						
4	균열	0.2	㎜	0.4	m		59						
5	균열	0.2	㎜	0.4	m		60						
6	균열	0.2	㎜	0.4	m		61						
7	균열	0.1	㎜	0.7	m		62						
8							63						
9							64						
10							65						
11							66						
12							67						
13							68						
14							69						
15							70						
16							71						
17							72						
18							73						
19							74						
20							75						
21							76						
22							77						
23							78						
24							79						
25							80						
26							81						
27							82						
28							83						
29							84						
30							85						
31							86						
32							87						
33							88						
34							89						
35							90						
36							91						
37							92						
38							93						
39							94						
40							95						
41							96						
42							97						
43							98						
44							99						
45							100						
46							101						
47							102						
48							103

49							104						
50							105						
51							106						
52							107						
53							108						
54							109						
55							110
