외관조사망도 번호
B3_산수교_45(7k571~7k579)

호남고속선 산수교_45(7.571~7.579km, S9-4)

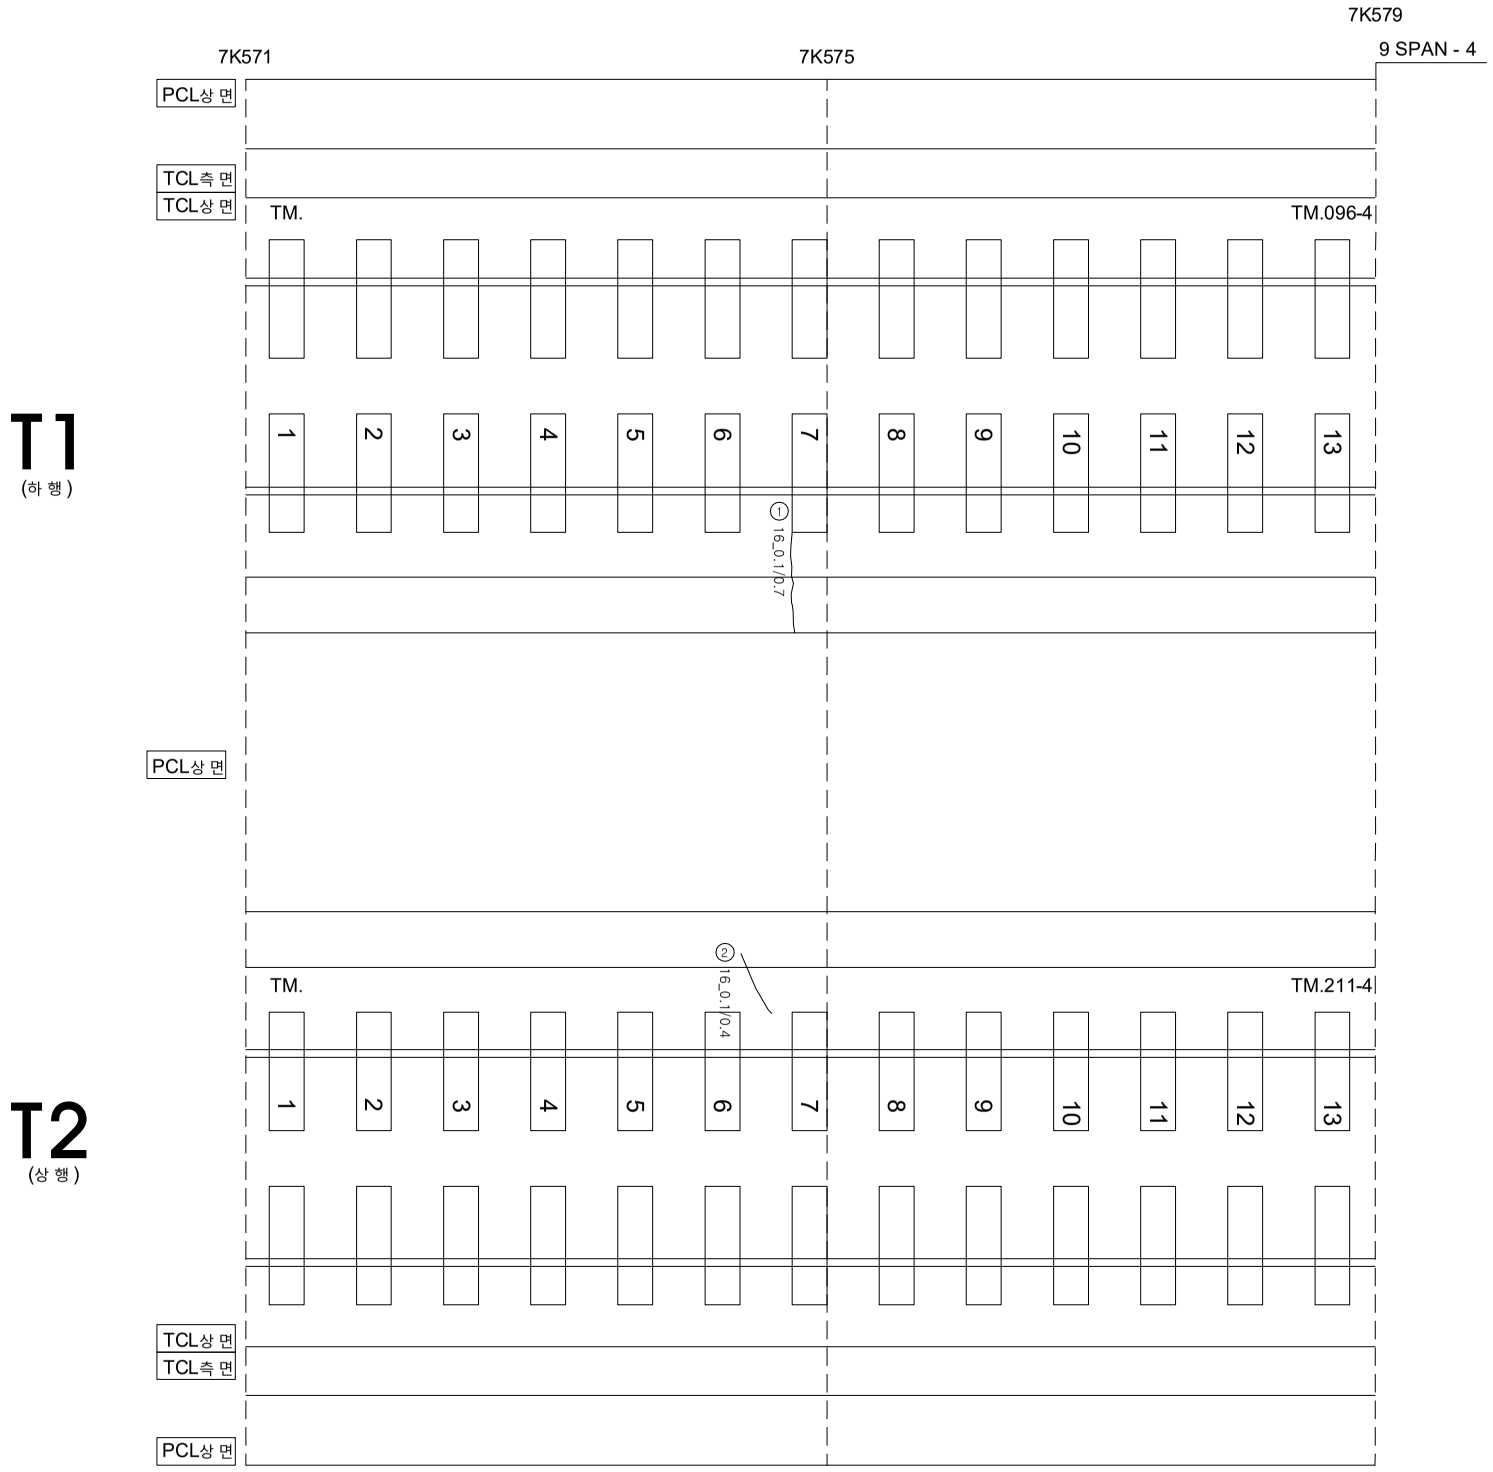
연번	손상	폭		연장		비고	연번	손상	폭		연장		비고
1	균열	0.1	㎜	0.7	m		56						
2	균열	0.1	㎜	0.4	m		57						
3							58						
4							59						
5							60						
6							61						
7							62						
8							63						
9							64						
10							65						
11							66						
12							67						
13							68						
14							69						
15							70						
16							71						
17							72						
18							73						
19							74						
20							75						
21							76						
22							77						
23							78						
24							79						
25							80						
26							81						
27							82						
28							83						
29							84						
30							85						
31							86						
32							87						
33							88						
34							89						
35							90						
36							91						
37							92						
38							93						
39							94						
40							95						
41							96						
42							97						
43							98						
44							99						
45							100						
46							101						
47							102						
48							103						
49							104						
50							105						
51							106
