외관조사망도 번호
B3_산수교_46(7k579~7k587)

호남고속선 산수교_46(7.579~7.587km, S9-5)

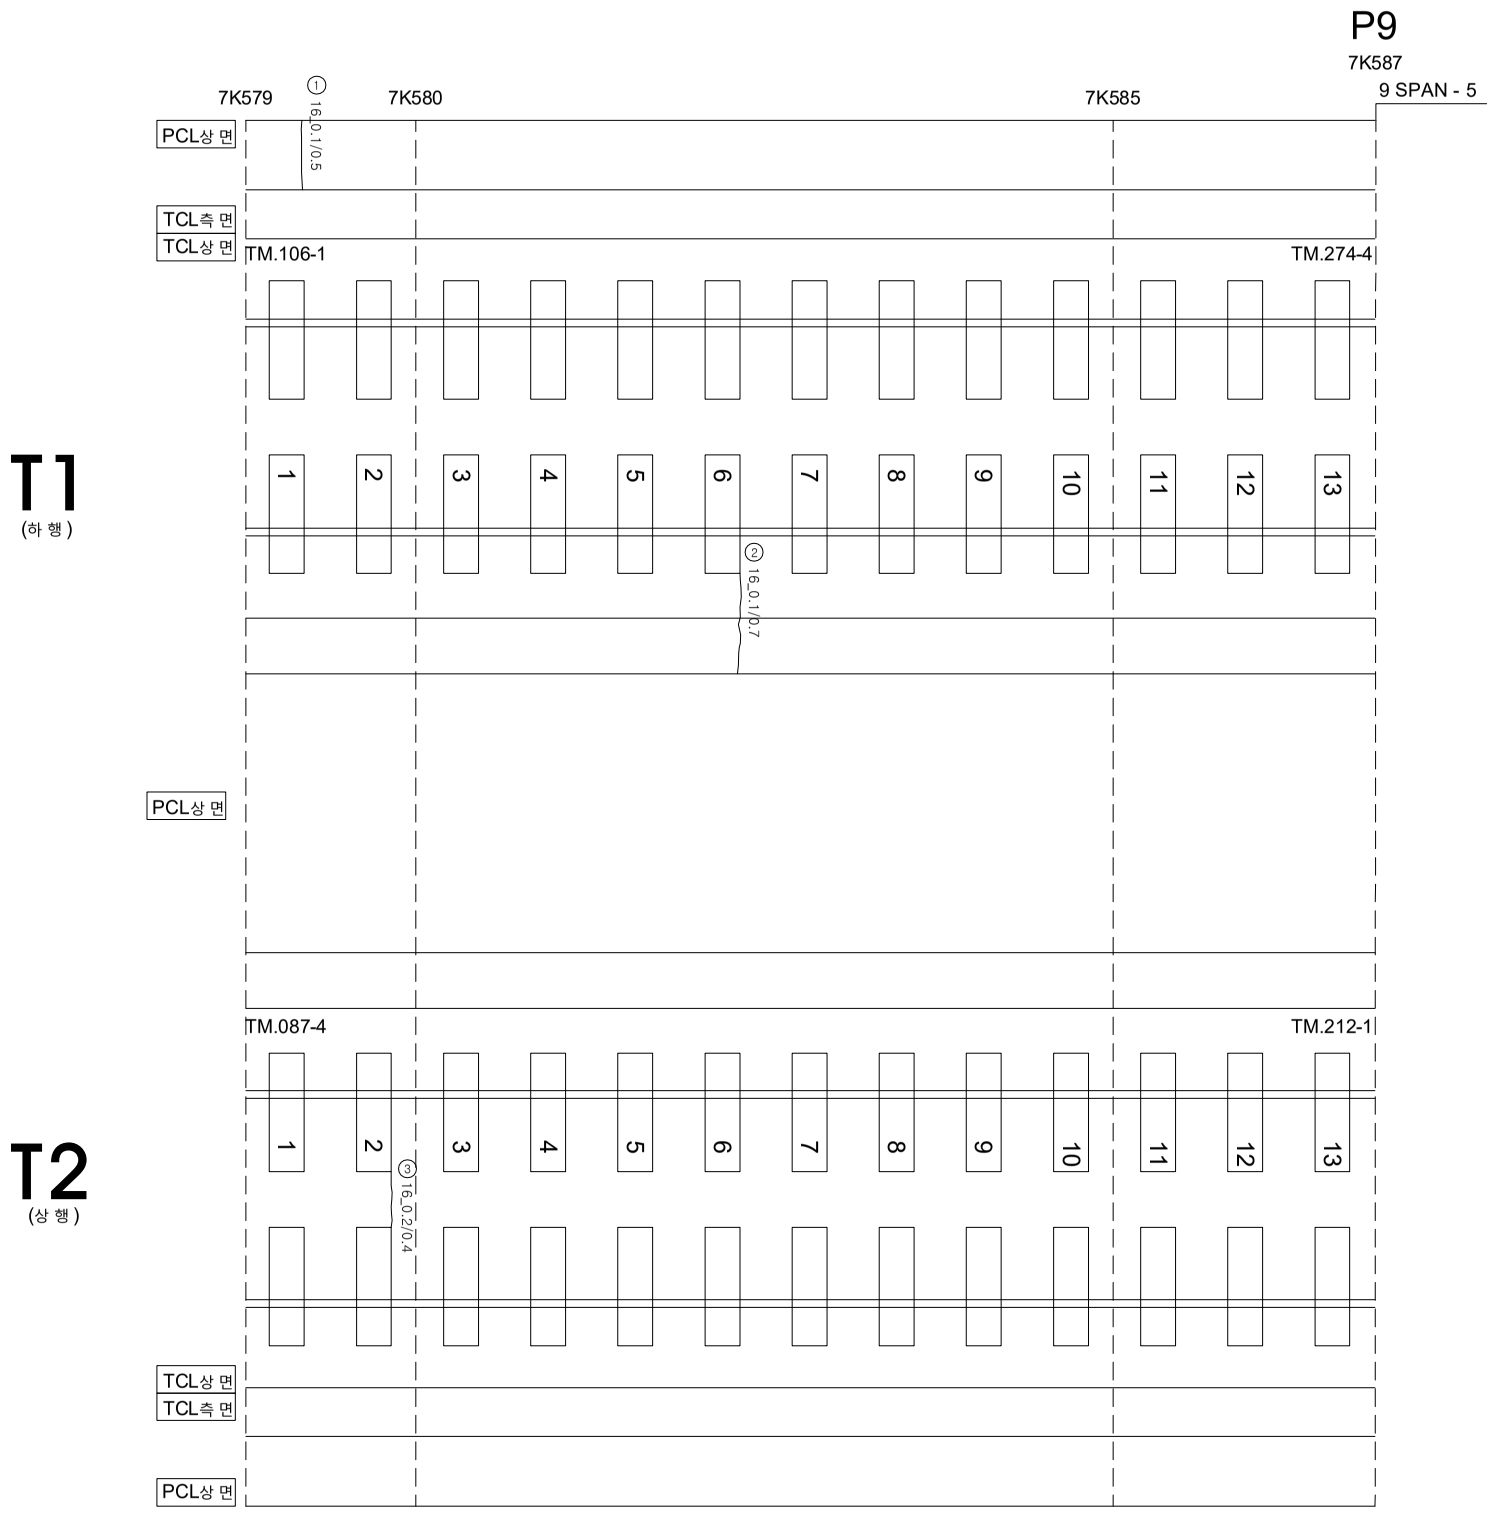
연번	손상	폭		연장		비고	연번	손상	폭		연장		비고
1	균열	0.1	㎜	0.5	m		56						
2	균열	0.1	㎜	0.7	m		57						
3	균열	0.2	㎜	0.4	m		58						
4							59						
5							60						
6							61						
7							62						
8							63						
9							64						
10							65						
11							66						
12							67						
13							68						
14							69						
15							70						
16							71						
17							72						
18							73						
19							74						
20							75						
21							76						
22							77						
23							78						
24							79						
25							80						
26							81						
27							82						
28							83						
29							84						
30							85						
31							86						
32							87						
33							88						
34							89						
35							90						
36							91						
37							92						
38							93						
39							94						
40							95						
41							96						
42							97						
43							98						
44							99						
45							100						
46							101						
47							102						
48							103						
49							104						
50							105
