외관조사망도 번호
B3_산수교_47(7k587~7k595)

호남고속선 산수교_47(7.587~7.595km, S10-1)

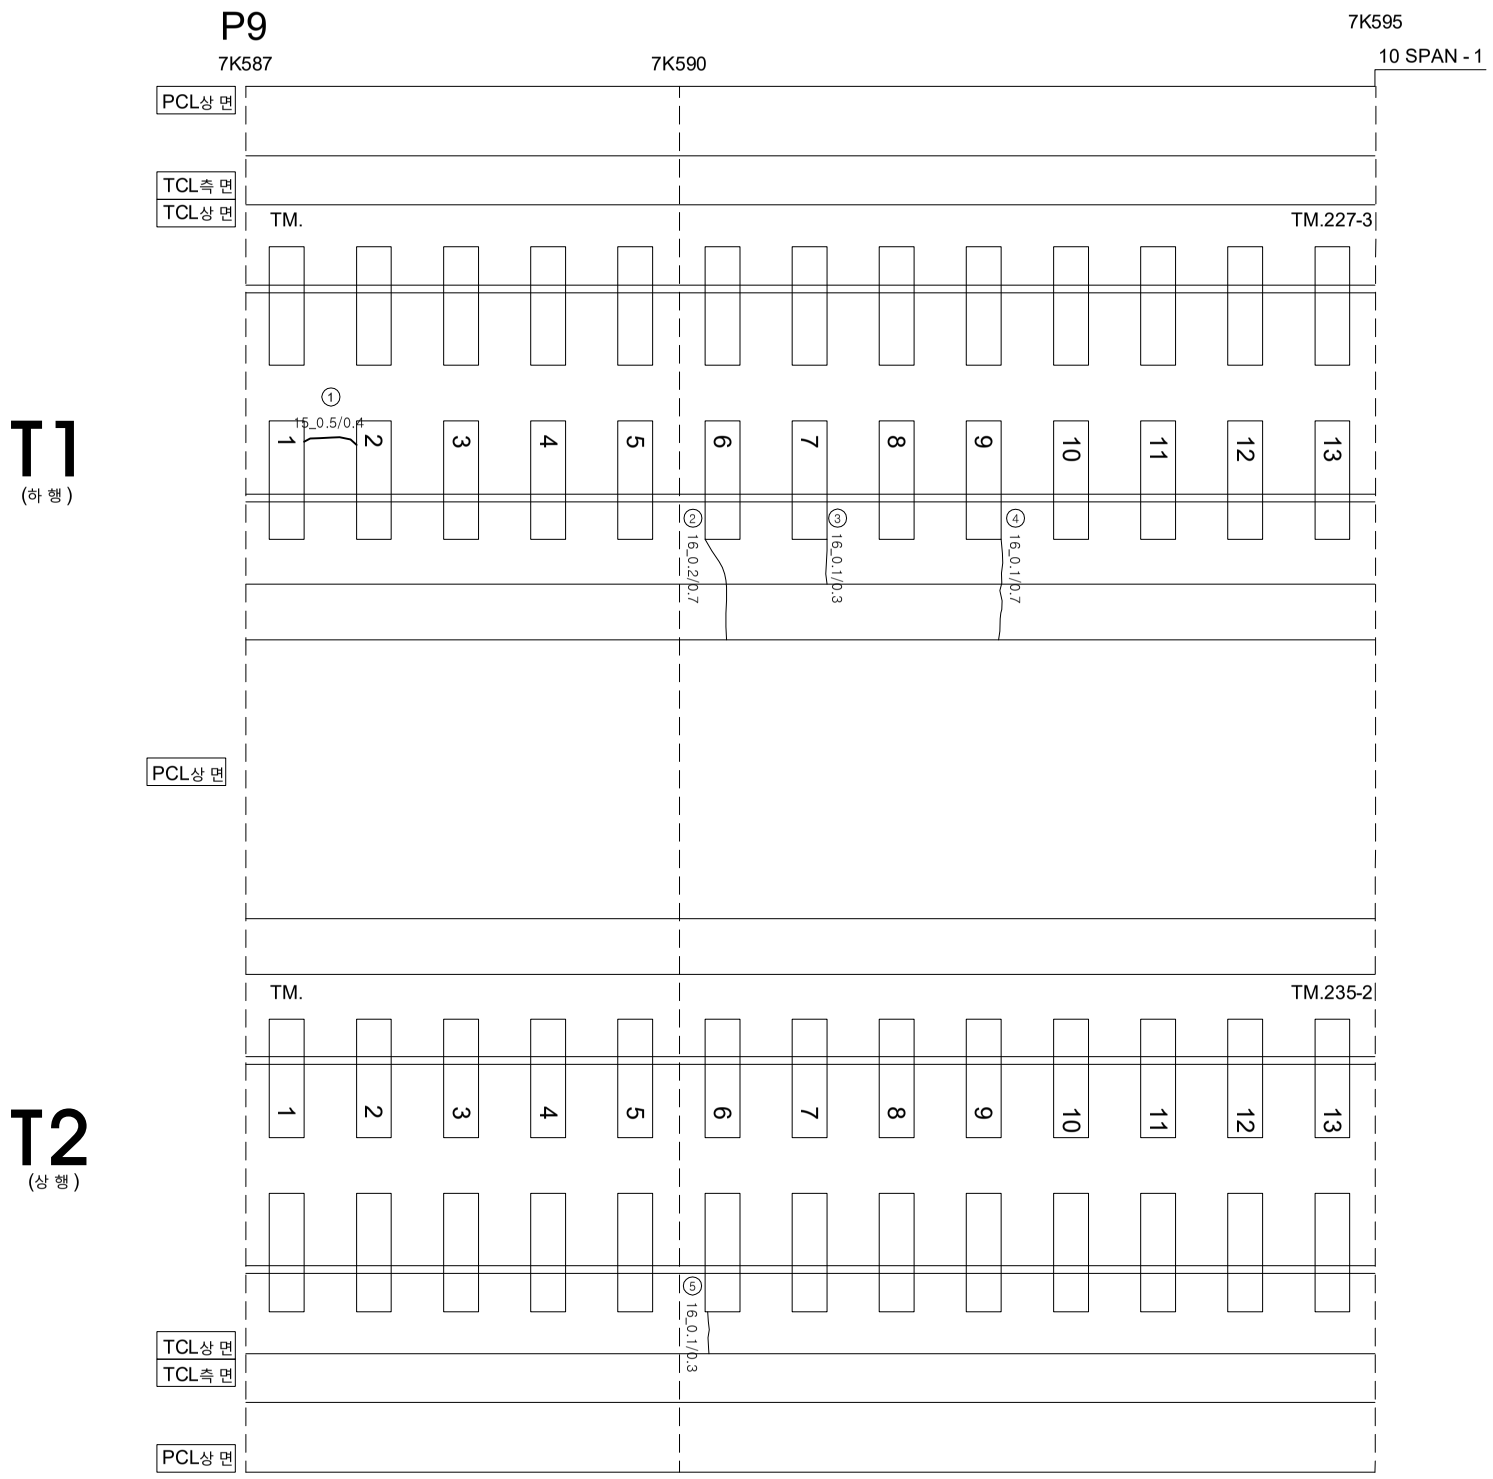
연번	손상	폭		연장		비고	연번	손상	폭		연장		비고
1	균열	0.5	㎜	0.4	m		56						
2	균열	0.2	㎜	0.7	m		57						
3	균열	0.1	㎜	0.3	m		58						
4	균열	0.1	㎜	0.7	m		59						
5	균열	0.1	㎜	0.3	m		60						
6							61						
7							62						
8							63						
9							64						
10							65						
11							66						
12							67						
13							68						
14							69						
15							70						
16							71						
17							72						
18							73						
19							74						
20							75						
21							76						
22							77						
23							78						
24							79						
25							80						
26							81						
27							82						
28							83						
29							84						
30							85						
31							86						
32							87						
33							88						
34							89						
35							90						
36							91						
37							92						
38							93						
39							94						
40							95						
41							96						
42							97						
43							98						
44							99						
45							100						
46							101						
47							102						
48							103						
49							104
