호남고속선 산수교_50(7.611~7.619km, S10-4)

외관조사망도 번호
B3_산수교_50(7k611~7k619)

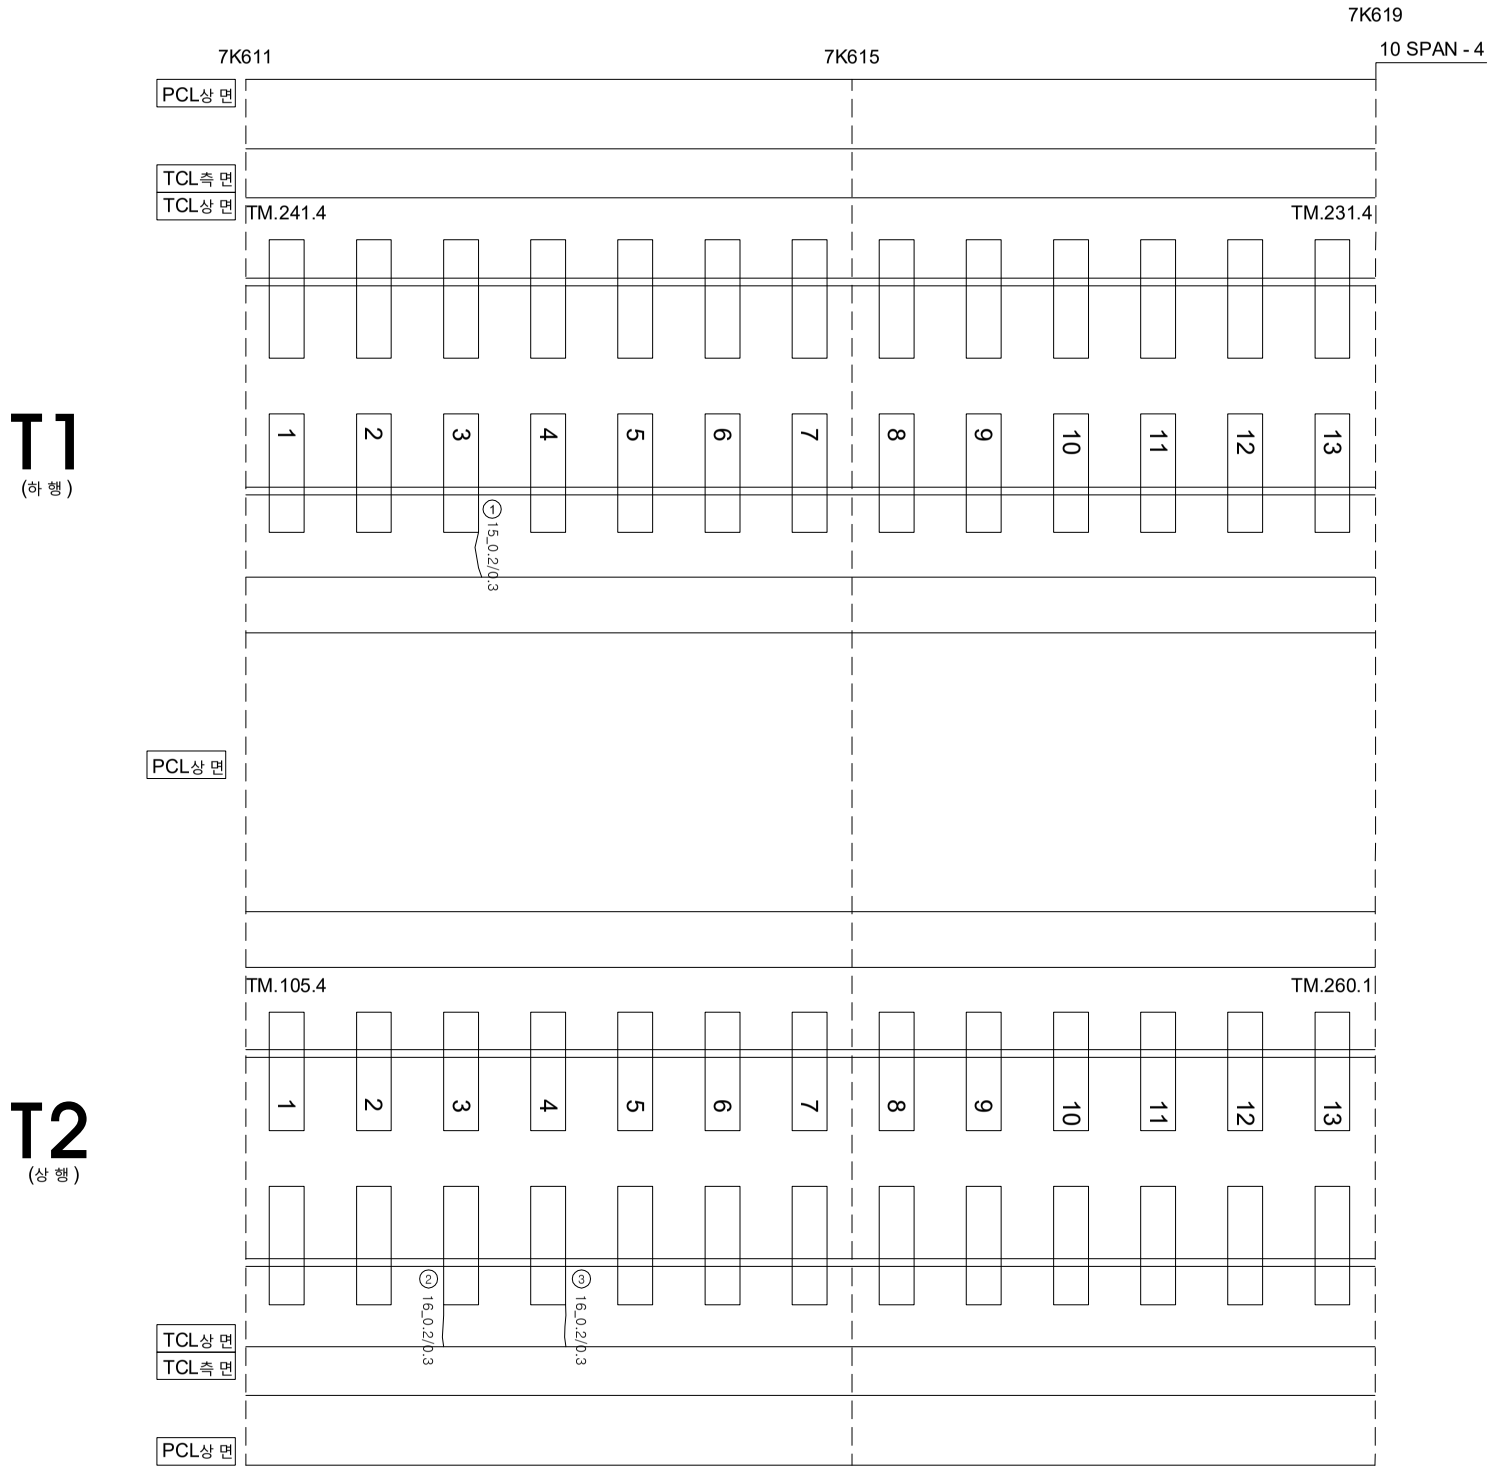
연번	손상	폭		연장		비고	연번	손상	폭		연장		비고
1	균열	0.2	㎜	0.3	m		56						
2	균열	0.2	㎜	0.3	m		57						
3	균열	0.2	㎜	0.3	m		58						
4							59						
5							60						
6							61						
7							62						
8							63						
9							64						
10							65						
11							66						
12							67						
13							68						
14							69						
15							70						
16							71						
17							72						
18							73						
19							74						
20							75						
21							76						
22							77						
23							78						
24							79						
25							80						
26							81						
27							82						
28							83						
29							84						
30							85						
31							86						
32							87						
33							88						
34							89						
35							90						
36							91						
37							92						
38							93						
39							94						
40							95						
41							96						
42							97						
43							98						
44							99						
45							100						
46							101						
47							102						
48							103						
49							104						
50							105
