외관조사망도 번호
B3_산수교_51(7k619~7k627)

호남고속선 산수교_51(7.619~7.627km, S10-5)

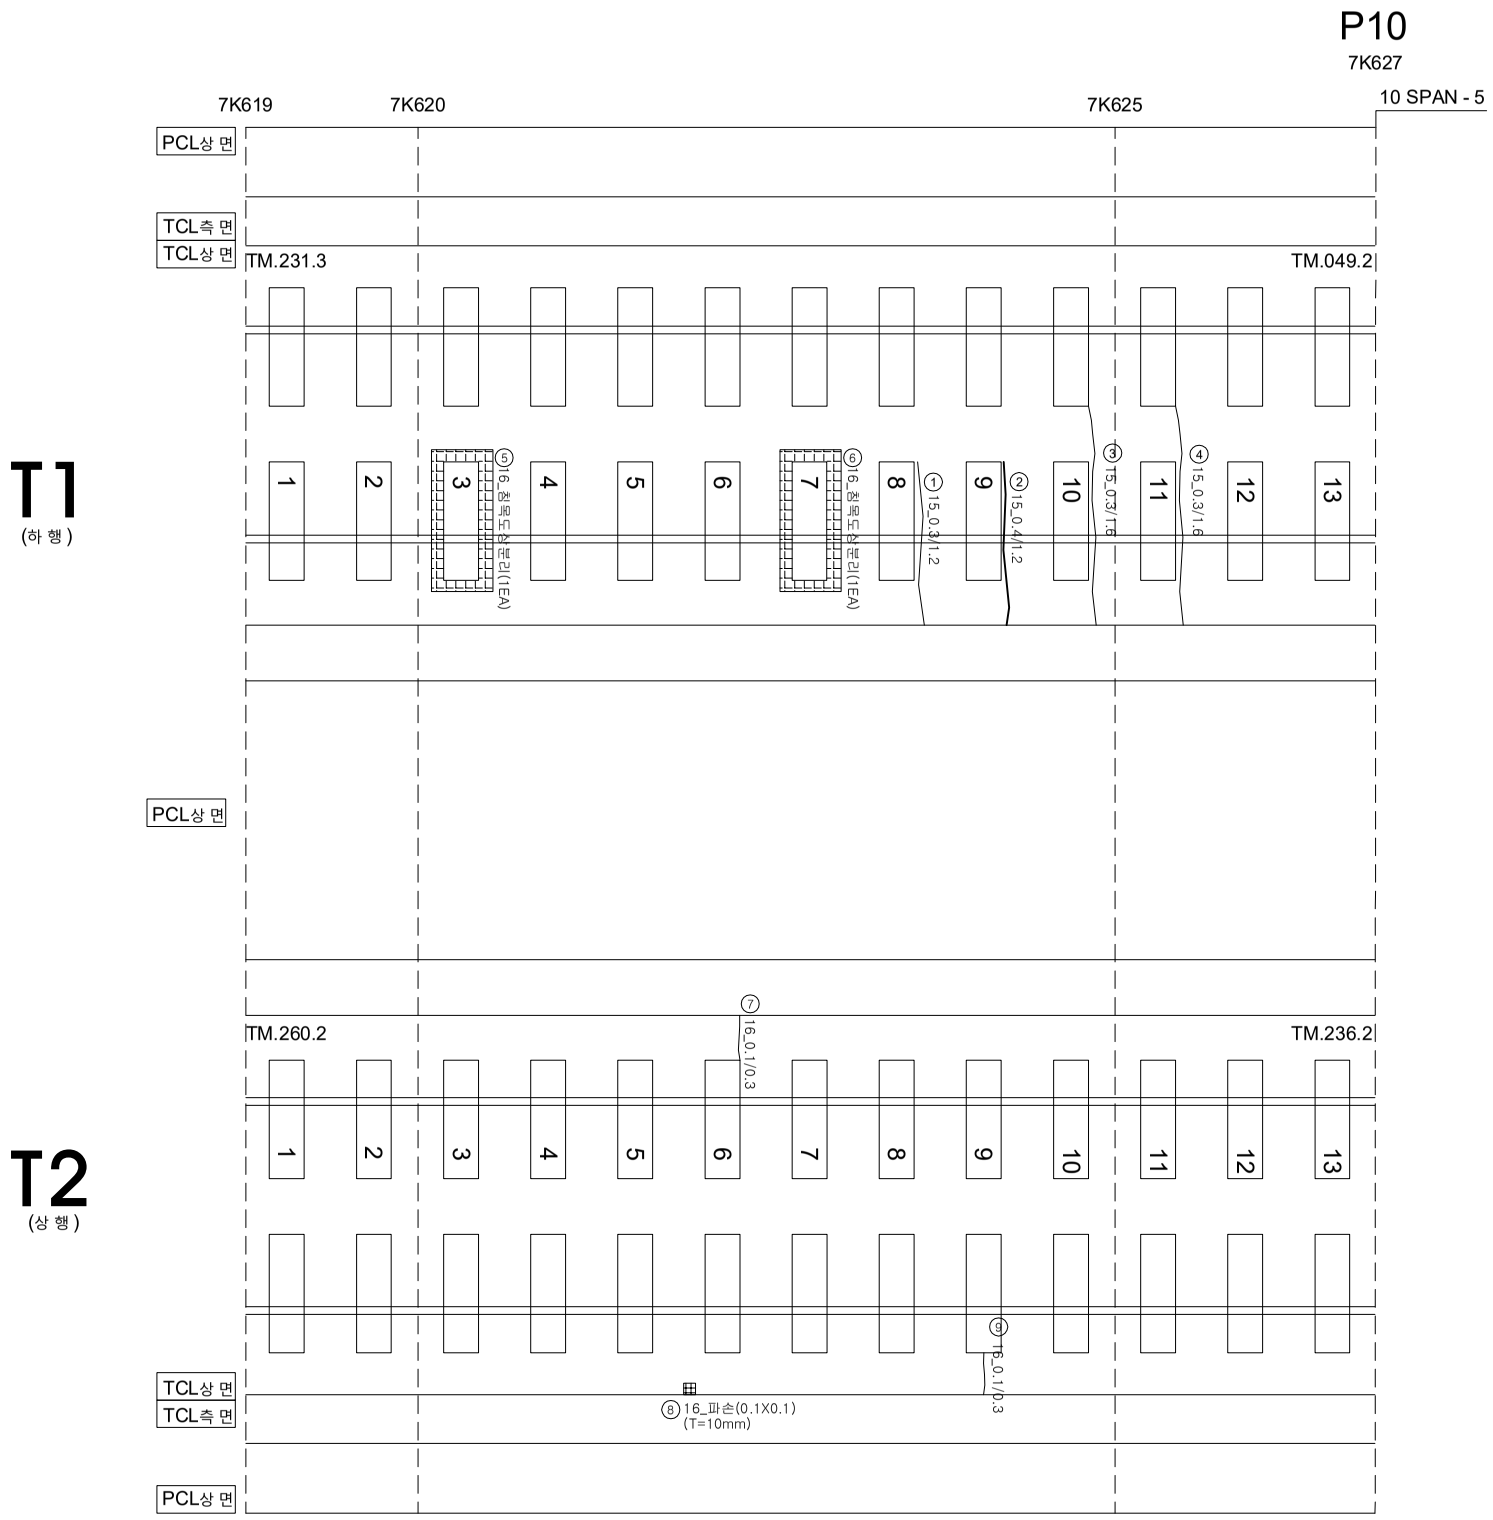
연번	손상	폭		연장		비고	연번	손상	폭		연장		비고
1	균열	0.3	㎜	1.2	m		56						
2	균열	0.4	㎜	1.2	m		57						
3	균열	0.3	㎜	1.6	m		58						
4	균열	0.3	㎜	1.6	m		59						
5	침목도상분리			1.0	EA	2017년 도 보 수	60						
6	침목도상분리			1.0	EA	2017년 도 보 수	61						
7	균열	0.1	㎜	0.3	m		62						
8	파손	0.4	m	0.4	m		63						
9	균열	0.1	㎜	0.3	m		64						
10							65						
11							66						
12							67						
13							68						
14							69						
15							70						
16							71						
17							72						
18							73						
19							74						
20							75						
21							76						
22							77						
23							78						
24							79						
25							80						
26							81						
27							82						
28							83						
29							84						
30							85						
31							86						
32							87						
33							88						
34							89						
35							90						
36							91						
37							92						
38							93						
39							94						
40							95						
41							96						
42							97						
43							98						
44							99						
45							100
