외관조사망도 번호
B3_산수교_52(7k627~7k635)

호남고속선 산수교_52(7.627~7.635km, S11-1)

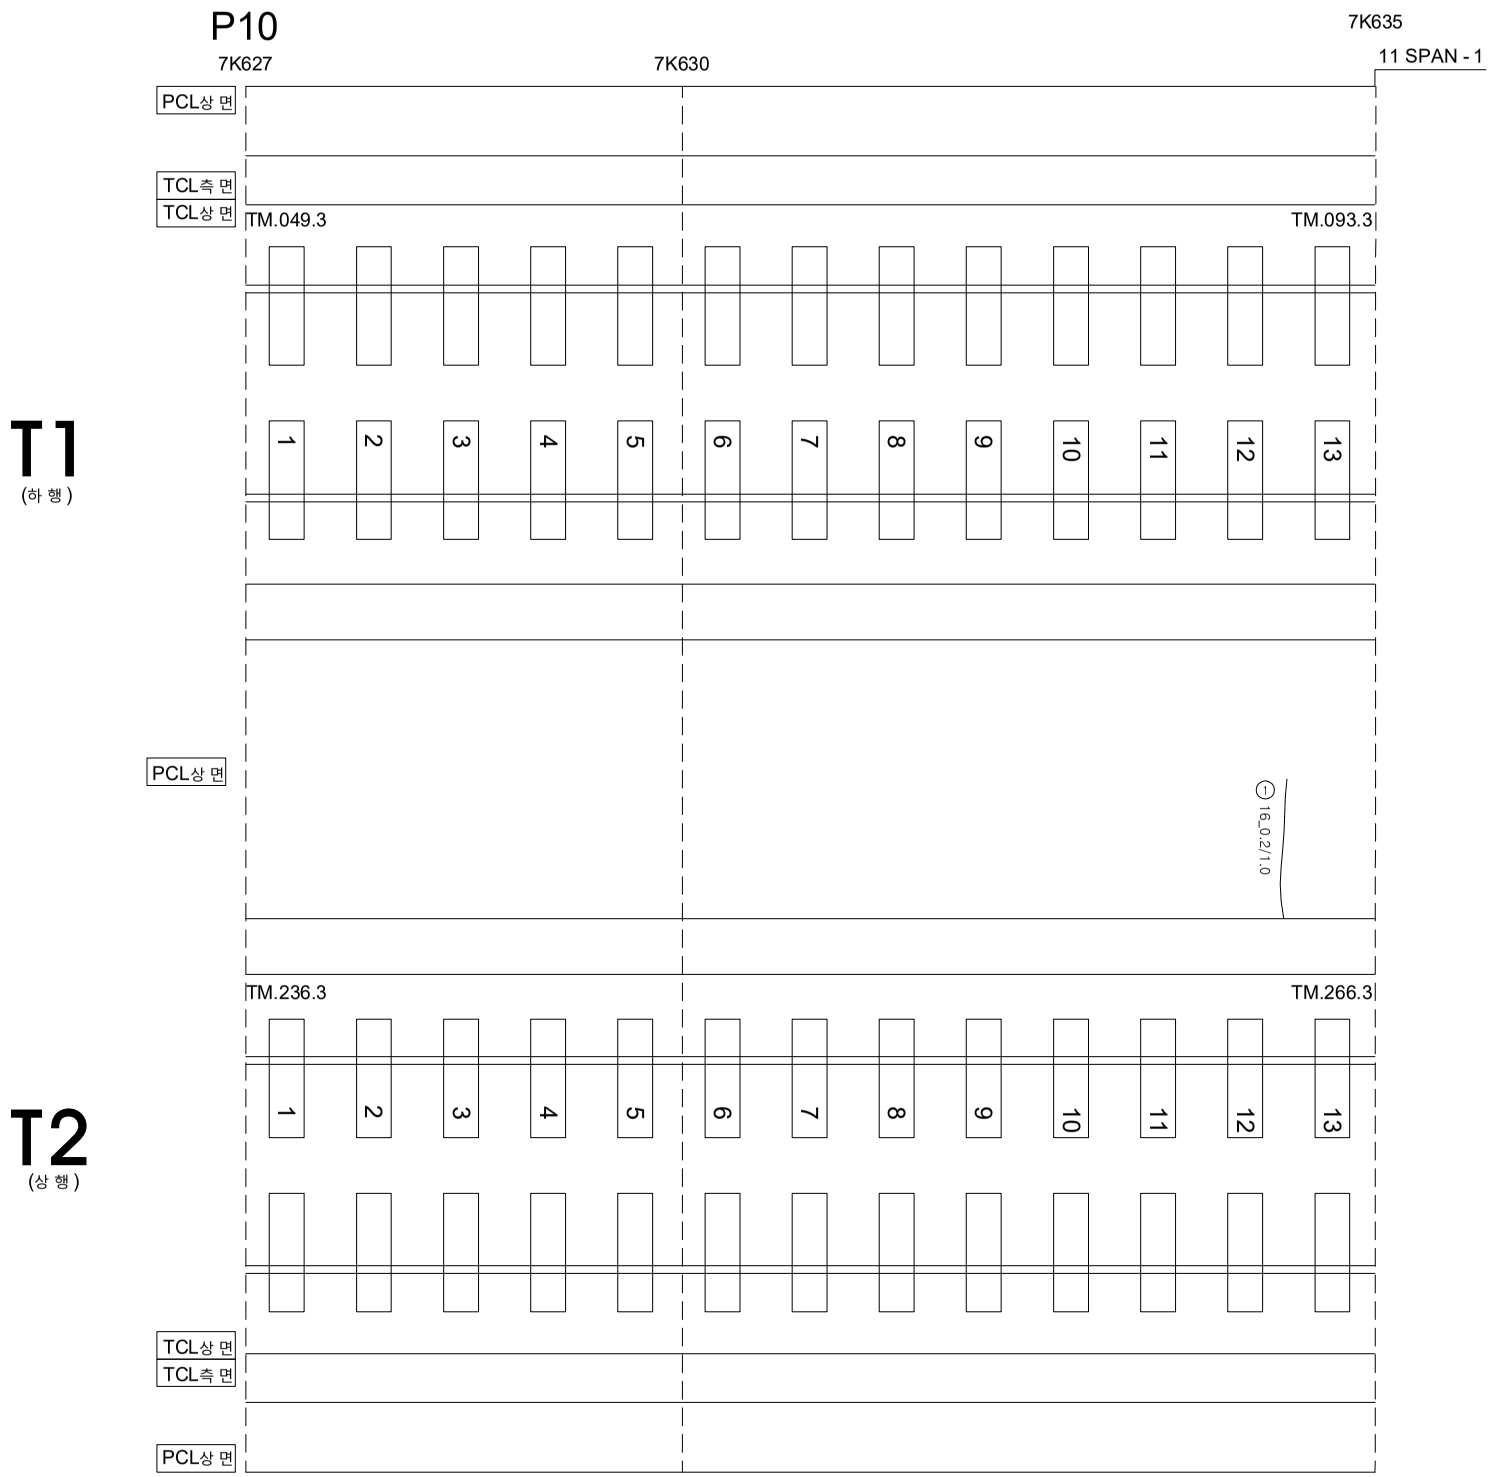
연번	손상	폭		연장		비고	연번	손상	폭		연장		비고
1	균열	0.2	㎜	1.0	m		56						
2							57						
3							58						
4							59						
5							60						
6							61						
7							62						
8							63						
9							64						
10							65						
11							66						
12							67						
13							68						
14							69						
15							70						
16							71						
17							72						
18							73						
19							74						
20							75						
21							76						
22							77						
23							78						
24							79						
25							80						
26							81						
27							82						
28							83						
29							84						
30							85						
31							86						
32							87						
33							88						
34							89						
35							90						
36							91						
37							92						
38							93						
39							94						
40							95						
41							96						
42							97						
43							98						
44							99						
45							100						
46							101						
47							102						
48							103						
49							104						
50							105						
51							106
