외관조사망도 번호
B3_산수교_53(7k635~7k643)

호남고속선 산수교_53(7.635~7.643km, S11-2)

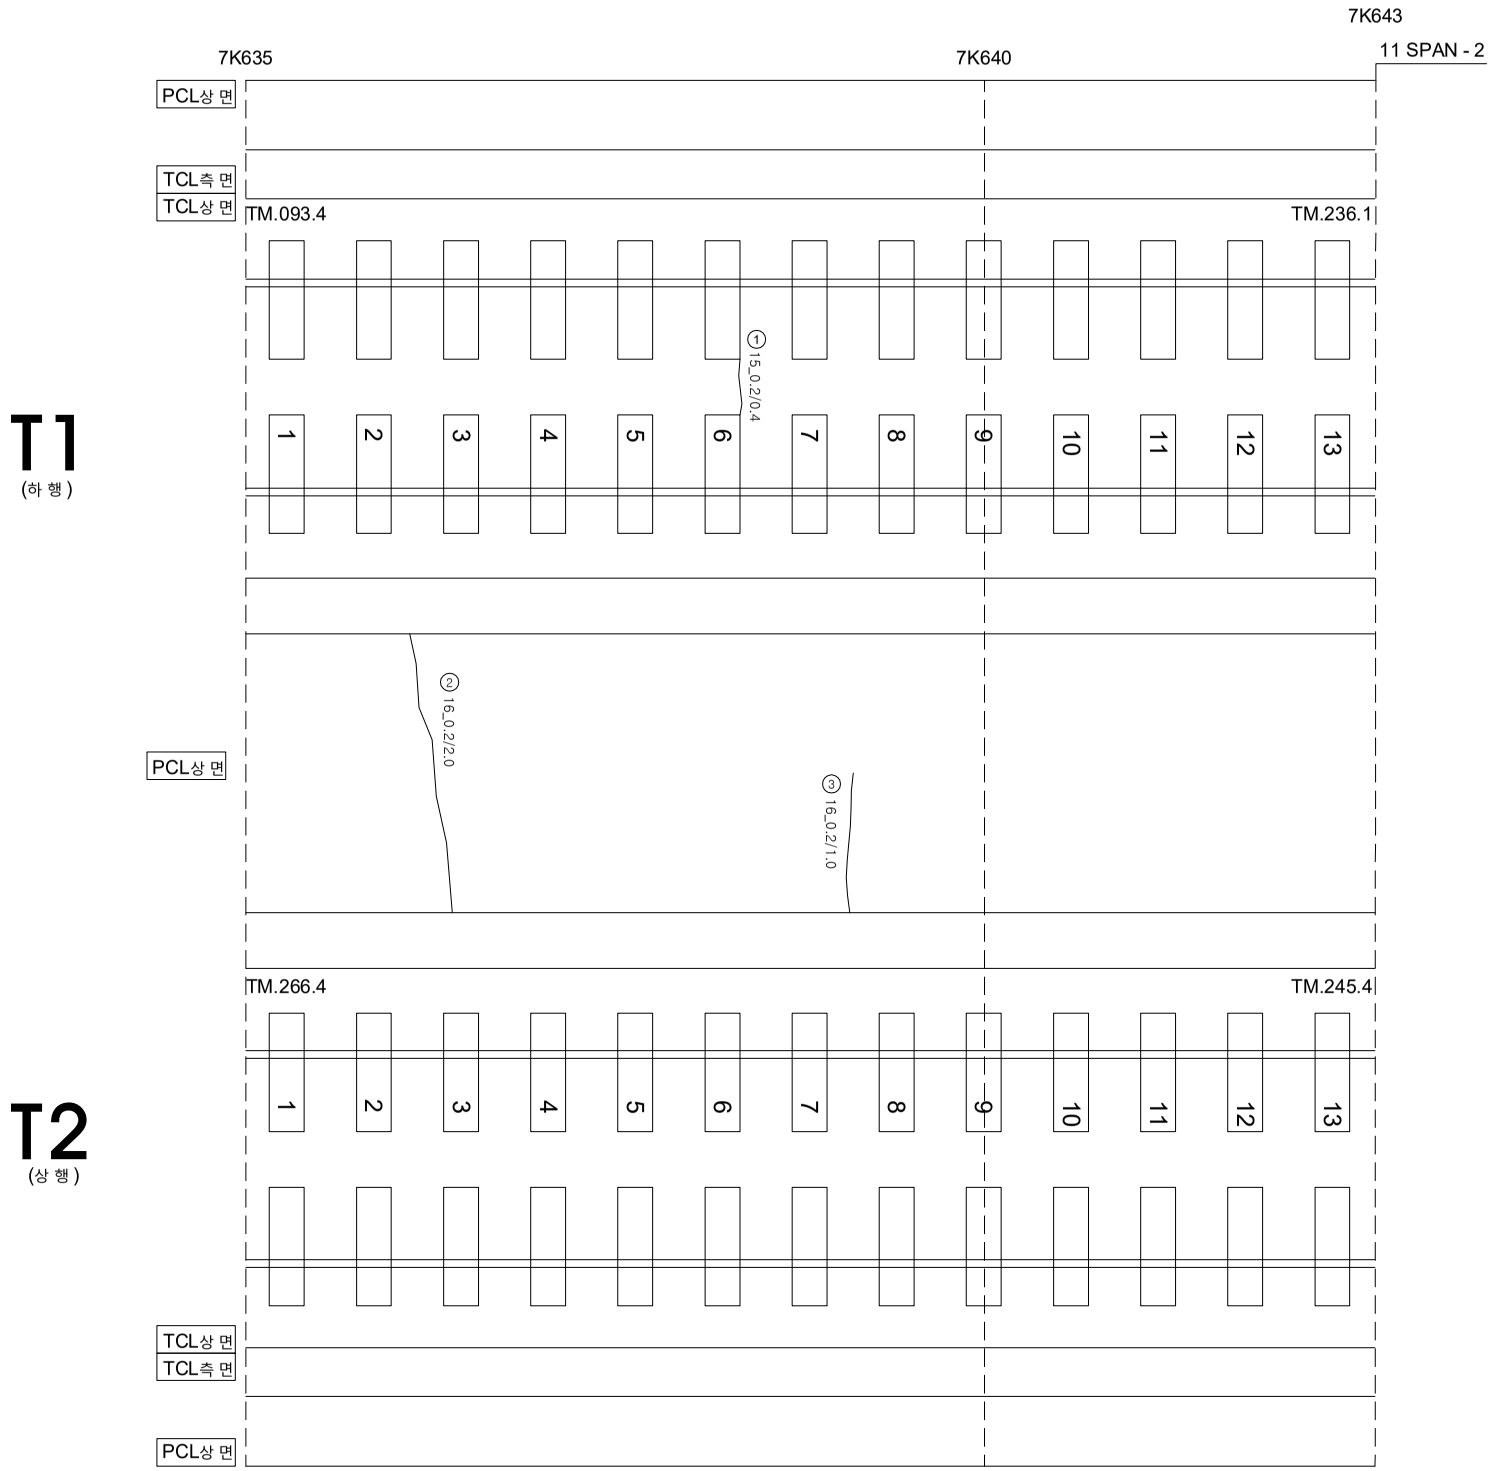
연번	손상	폭		연장		비고	연번	손상	폭		연장		비고
1	균열	0.2	㎜	0.4	m		56						
2	균열	0.3	㎜	2.0	m	폭감소	57						
3	균열	0.2	㎜	1.0	m		58						
4							59						
5							60						
6							61						
7							62						
8							63						
9							64						
10							65						
11							66						
12							67						
13							68						
14							69						
15							70						
16							71						
17							72						
18							73						
19							74						
20							75						
21							76						
22							77						
23							78						
24							79						
25							80						
26							81						
27							82						
28							83						
29							84						
30							85						
31							86						
32							87						
33							88						
34							89						
35							90						
36							91						
37							92						
38							93						
39							94						
40							95						
41							96						
42							97						
43							98						
44							99						
45							100						
46							101						
47							102						
48							103						
49							104						
50							105

51							106						
52							107						
53							108						
54							109						
55							110
