외관조사망도 번호
B3_산수교_54(7k643~7k651)

호남고속선 산수교_54(7.643~7.651km, S11-3)

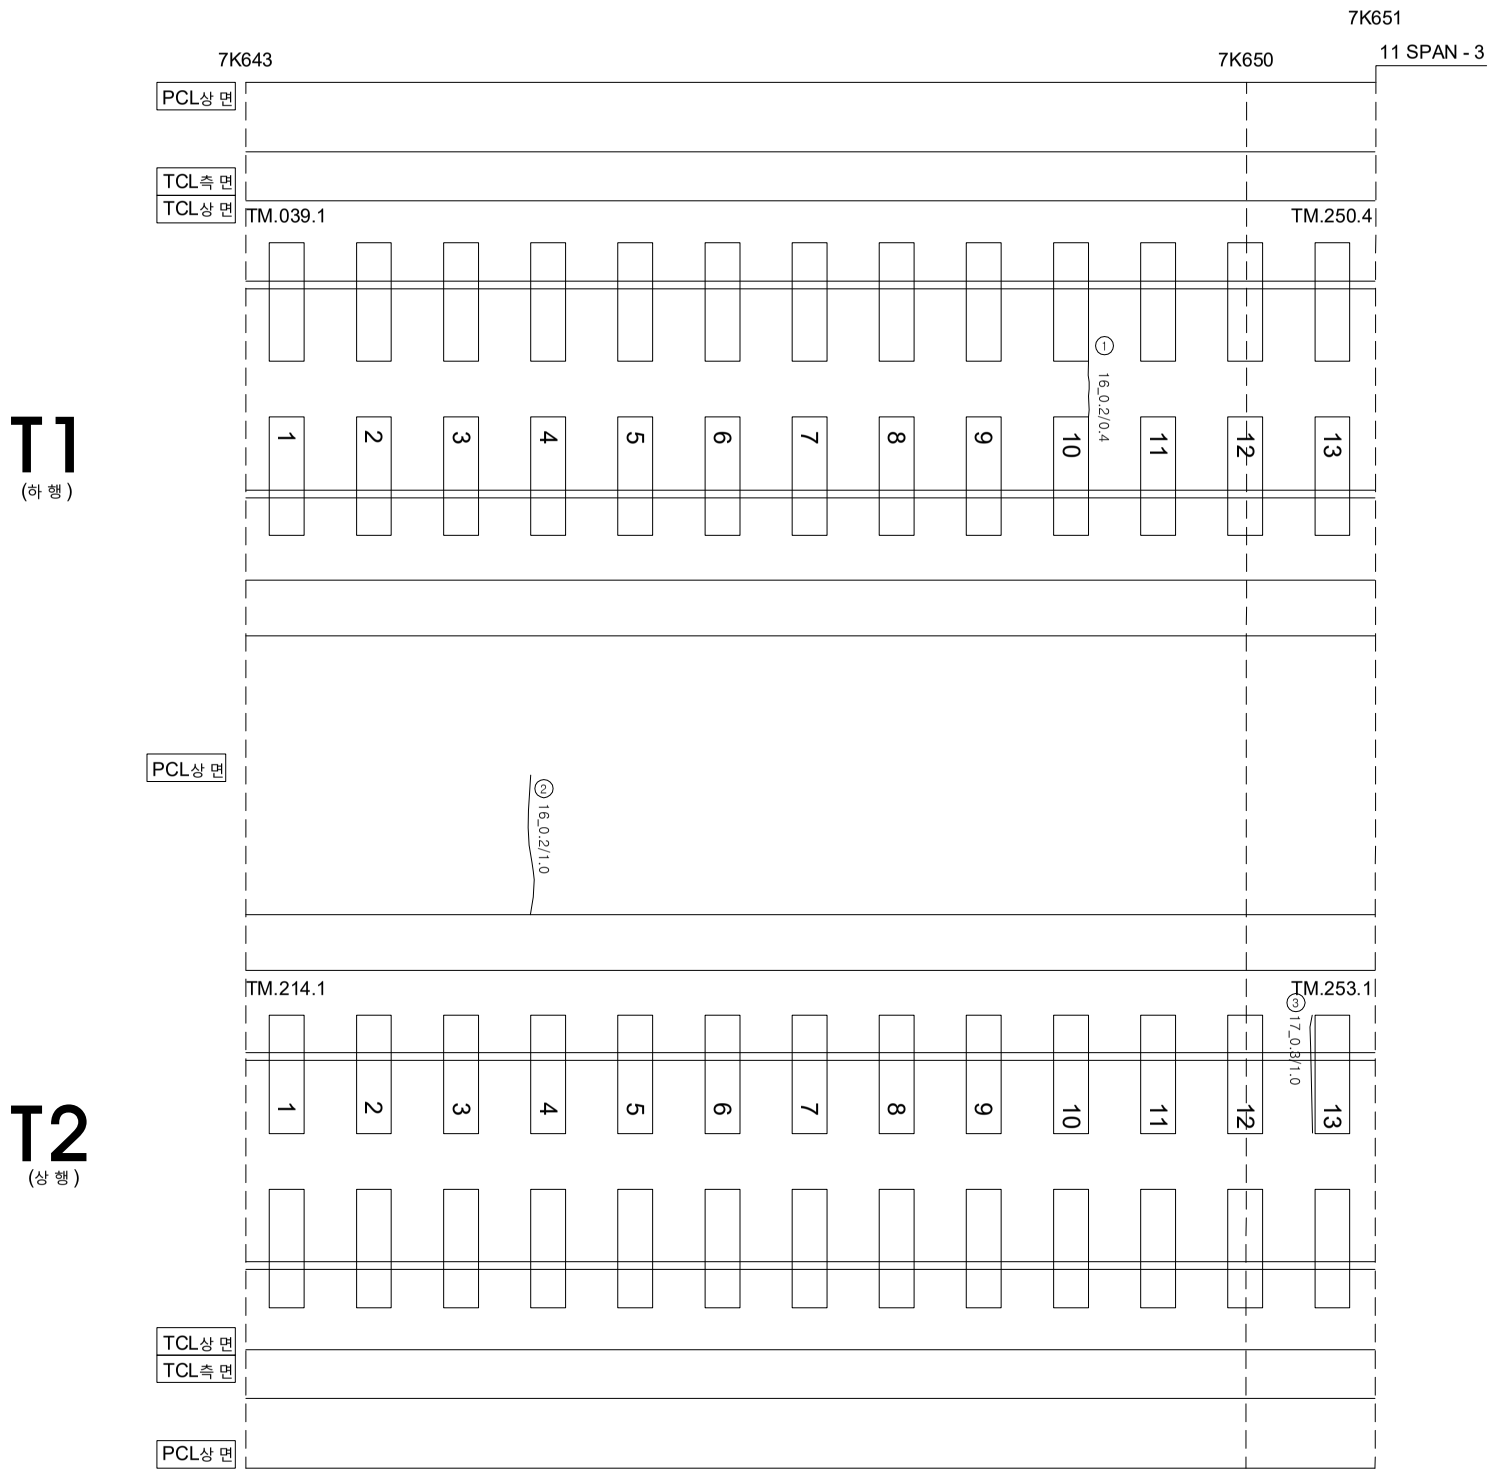
연번	손상	폭		연장		비고	연번	손상	폭		연장		비고
1	균열	0.2	㎜	0.4	m		56						
2	균열	0.2	㎜	1.0	m		57						
3	경계부 균열	0.3	㎜	1.0	m	신 규	58						
4							59						
5							60						
6							61						
7							62						
8							63						
9							64						
10							65						
11							66						
12							67						
13							68						
14							69						
15							70						
16							71						
17							72						
18							73						
19							74						
20							75						
21							76						
22							77						
23							78						
24							79						
25							80						
26							81						
27							82						
28							83						
29							84						
30							85						
31							86						
32							87						
33							88						
34							89						
35							90						
36							91						
37							92						
38							93						
39							94						
40							95						
41							96						
42							97						
43							98						
44							99						
45							100						
46							101						
47							102						
48							103						
49							104						
50							105
