외관조사망도 번호
B3_산수교_55(7k651~7k659)

호남고속선 산수교_55(7.651~7.659km, S11)

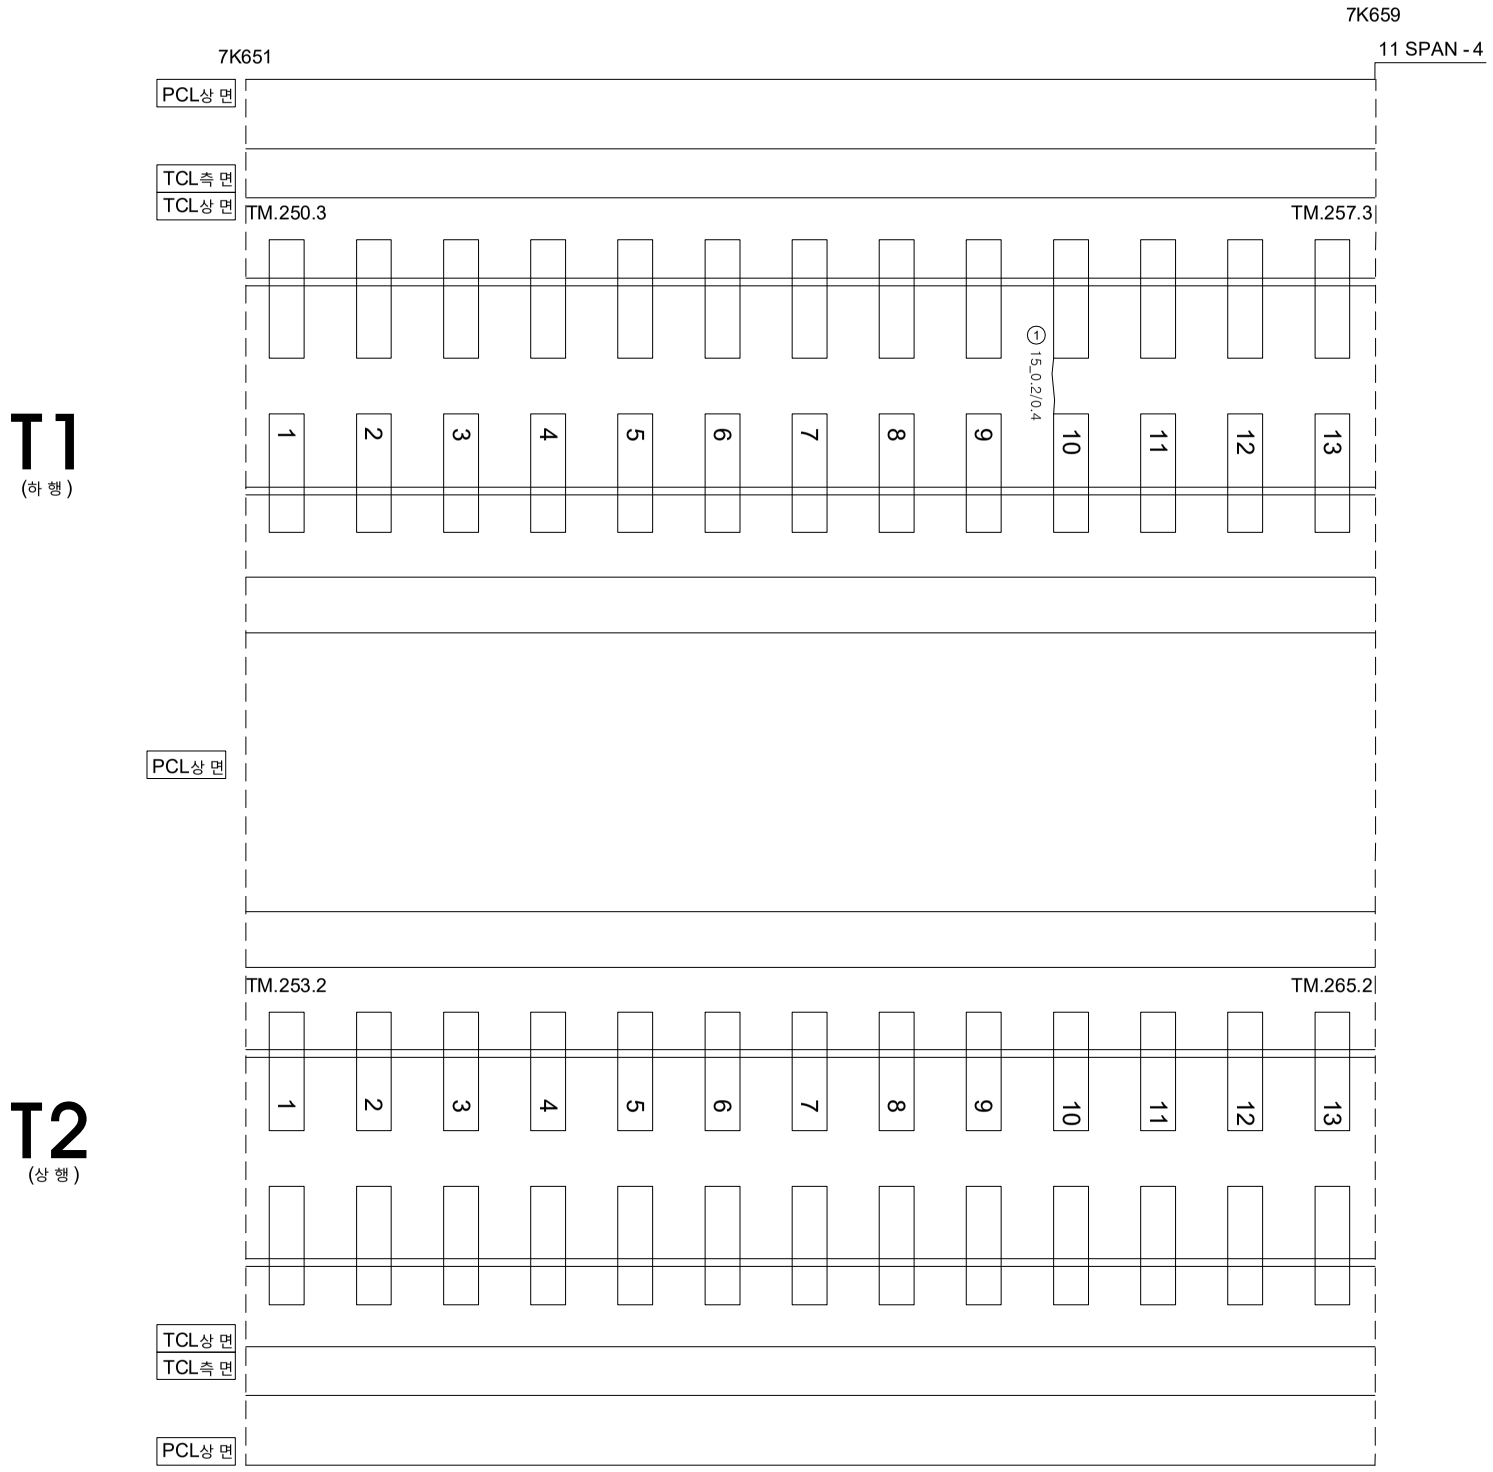
연번	손상	폭		연장		비고	연번	손상	폭		연장		비고
1	균열	0.2	㎜	0.4	m		56						
2							57						
3							58						
4							59						
5							60						
6							61						
7							62						
8							63						
9							64						
10							65						
11							66						
12							67						
13							68						
14							69						
15							70						
16							71						
17							72						
18							73						
19							74						
20							75						
21							76						
22							77						
23							78						
24							79						
25							80						
26							81						
27							82						
28							83						
29							84						
30							85						
31							86						
32							87						
33							88						
34							89						
35							90						
36							91						
37							92						
38							93						
39							94						
40							95						
41							96						
42							97						
43							98						
44							99						
45							100						
46							101						
47							102						
48							103						
49							104						
50							105						
51							106
