외관조사망도 번호
B3_산수교_60(7k691~7k699)

호남고속선 산수교_60(7.691~7.699km, S12-4)

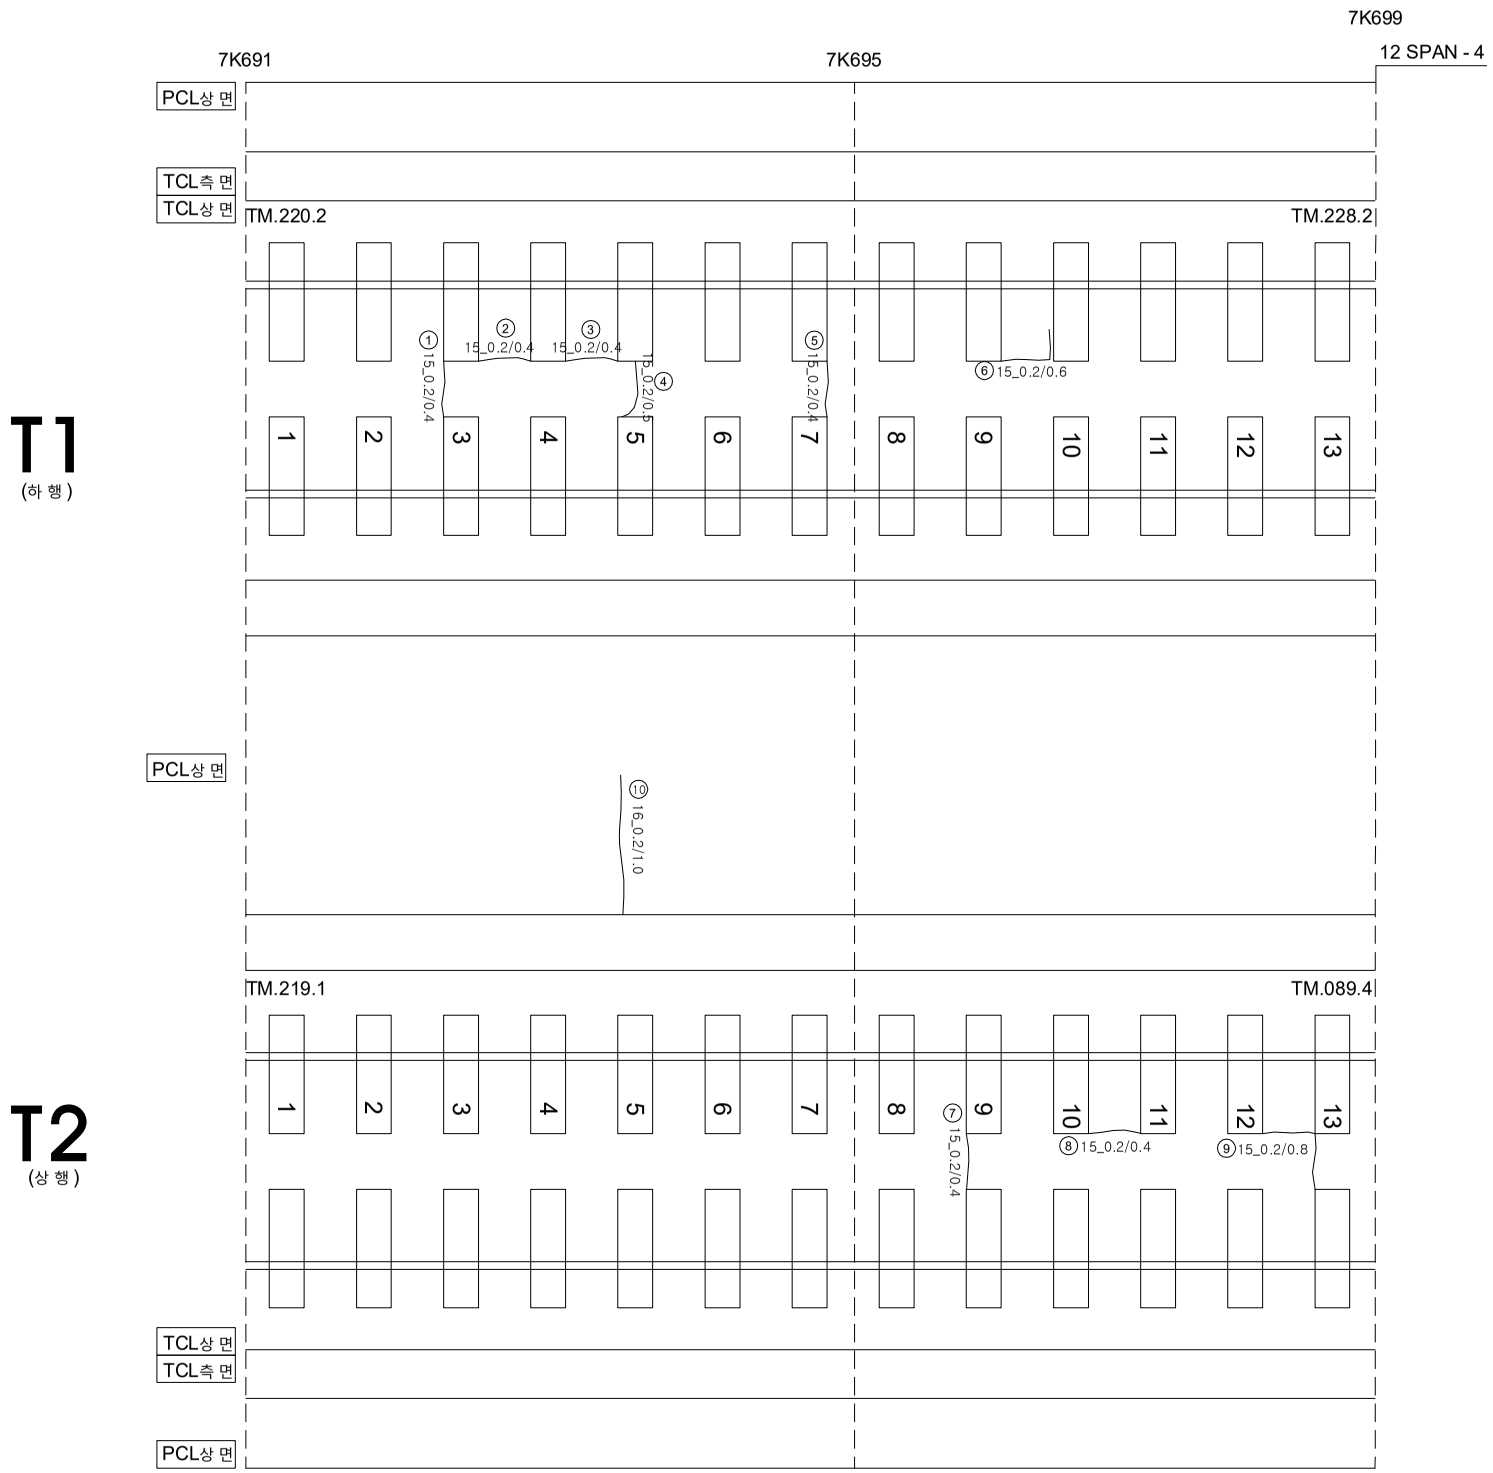
연번	손상	폭		연장		비고	연번	손상	폭		연장		비고
1	균열	0.2	㎜	0.4	m		56						
2	균열	0.2	㎜	0.4	m		57						
3	균열	0.2	㎜	0.4	m		58						
4	균열	0.2	㎜	0.4	m		59						
5	균열	0.2	㎜	0.4	m		60						
6	균열	0.2	㎜	0.6	m		61						
7	균열	0.2	㎜	0.4	m		62						
8	균열	0.2	㎜	0.4	m		63						
9	균열	0.2	㎜	0.8	m		64						
10	균열	0.2	㎜	1.0	m		65						
11							66						
12							67						
13							68						
14							69						
15							70						
16							71						
17							72						
18							73						
19							74						
20							75						
21							76						
22							77						
23							78						
24							79						
25							80						
26							81						
27							82						
28							83						
29							84						
30							85						
31							86						
32							87						
33							88						
34							89						
35							90						
36							91						
37							92						
38							93						
39							94						
40							95						
41							96						
42							97						
43							98						
44							99						
45							100						
46							101

47							102						
48							103						
49							104						
50							105						
51							106						
52							107						
53							108						
54							109						
55							110
