외관조사망도 번호
B3_산수교_64(7k723~7k731)

호남고속선 산수교_64(7.723~7.731km, S13-3)

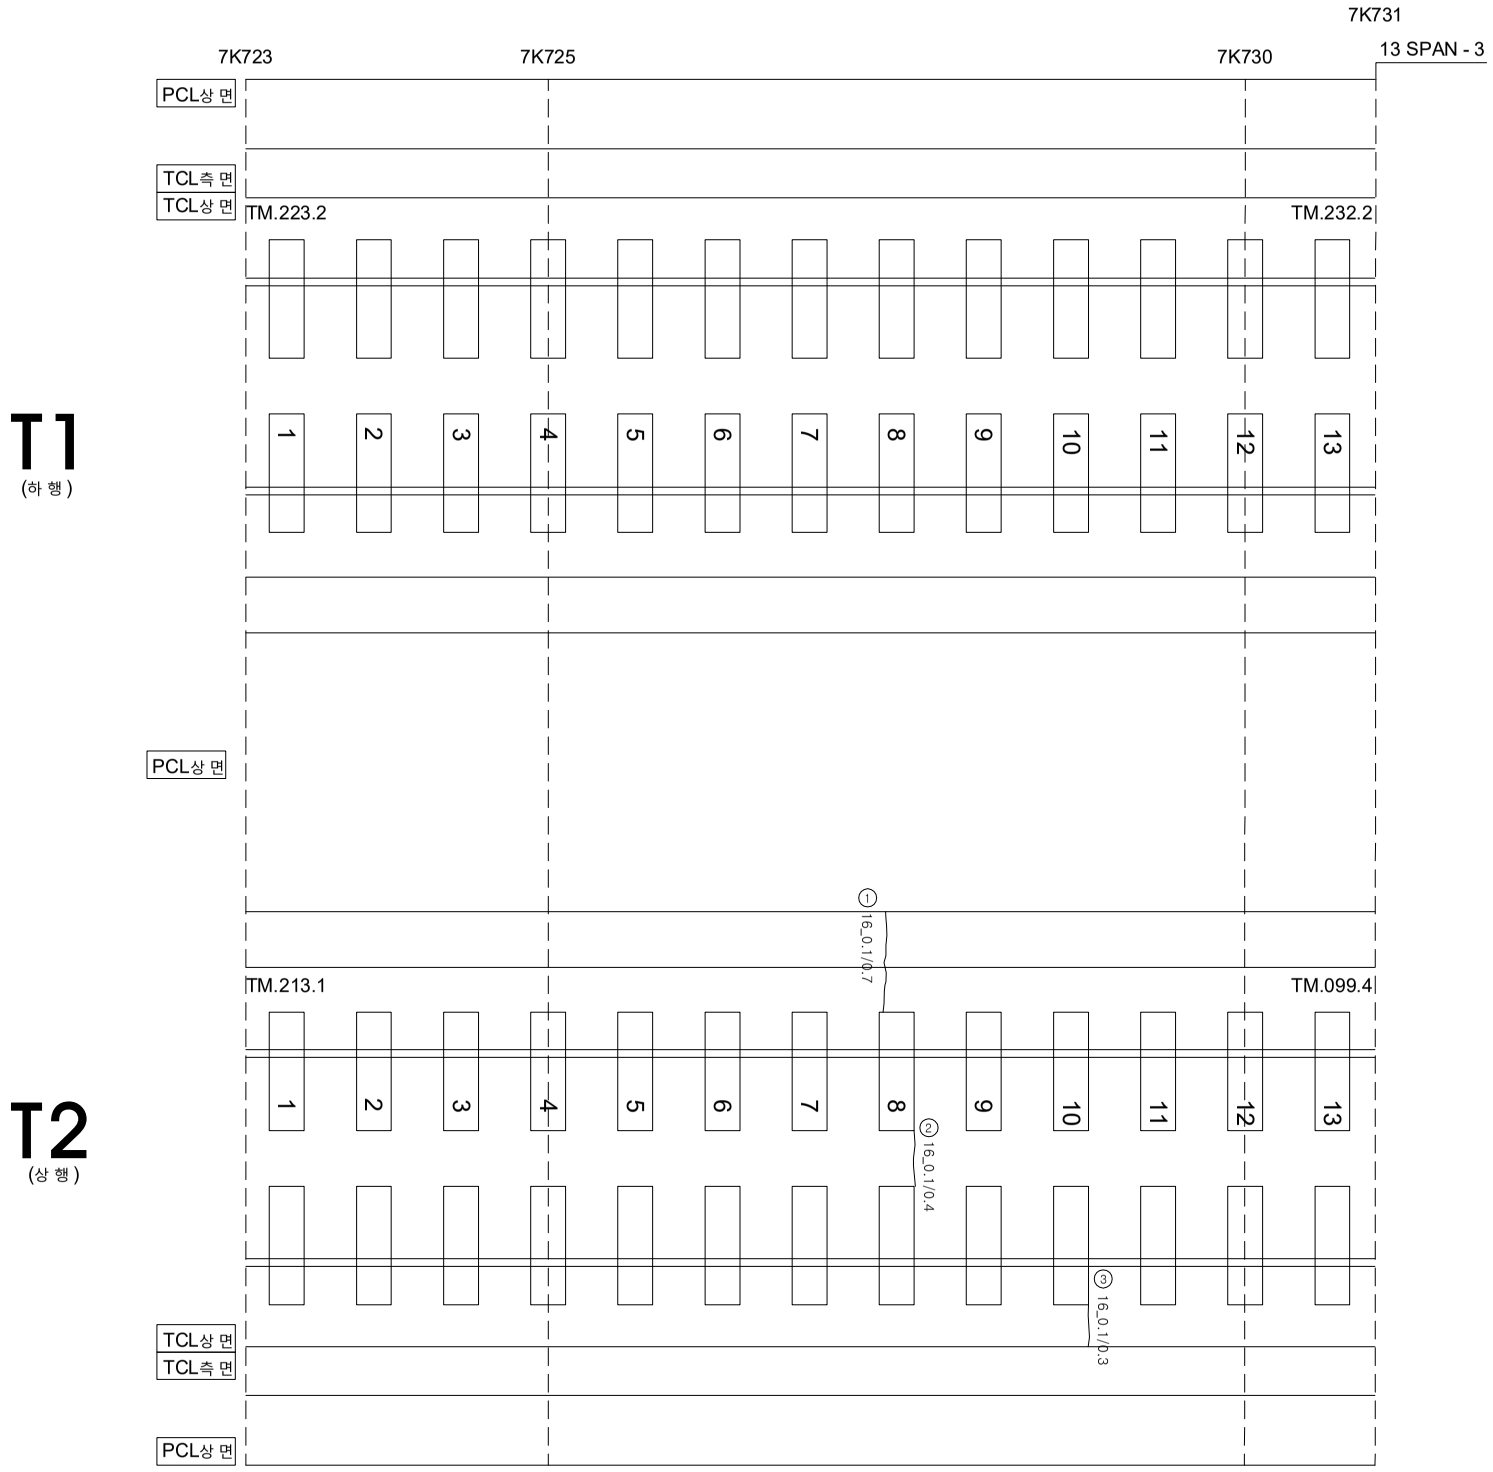
연번	손상	폭		연장		비고	연번	손상	폭		연장		비고
1	균열	0.1	㎜	0.7	m		56						
2	균열	0.1	㎜	0.4	m		57						
3	균열	0.1	㎜	0.3	m		58						
4							59						
5							60						
6							61						
7							62						
8							63						
9							64						
10							65						
11							66						
12							67						
13							68						
14							69						
15							70						
16							71						
17							72						
18							73						
19							74						
20							75						
21							76						
22							77						
23							78						
24							79						
25							80						
26							81						
27							82						
28							83						
29							84						
30							85						
31							86						
32							87						
33							88						
34							89						
35							90						
36							91						
37							92						
38							93						
39							94						
40							95						
41							96						
42							97						
43							98						
44							99						
45							100						
46							101						
47							102						
48							103						
49							104						
50							105
