외관조사망도 번호
B3_산수교_8(7k275~7k283)

호남고속선 산수교_8(7.275~7.283km, S2-2)

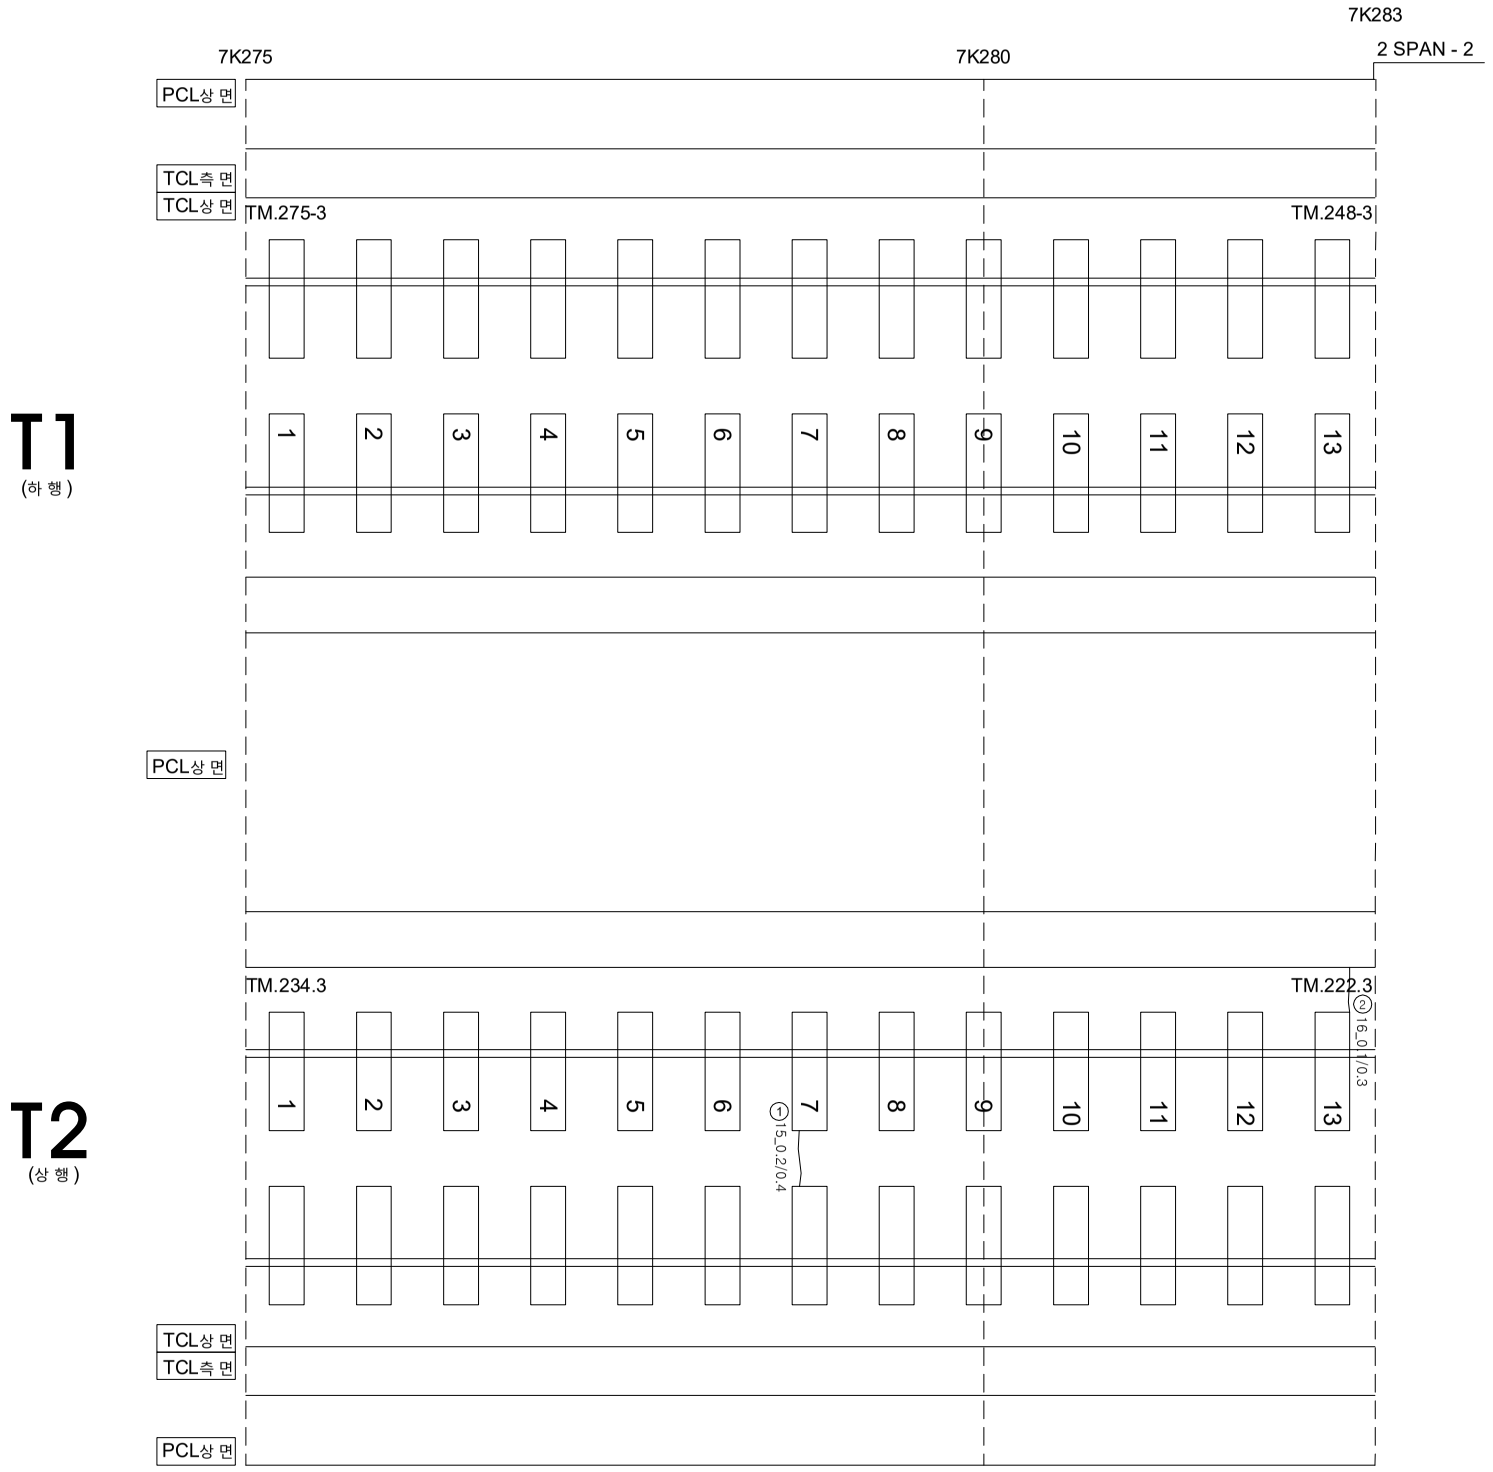
연번	손상	폭		연장		비고	연번	손상	폭		연장		비고
1	균열	0.2	㎜	0.4	m		56						
2	균열	0.1	㎜	0.3	m		57						
3							58						
4							59						
5							60						
6							61						
7							62						
8							63						
9							64						
10							65						
11							66						
12							67						
13							68						
14							69						
15							70						
16							71						
17							72						
18							73						
19							74						
20							75						
21							76						
22							77						
23							78						
24							79						
25							80						
26							81						
27							82						
28							83						
29							84						
30							85						
31							86						
32							87						
33							88						
34							89						
35							90						
36							91						
37							92						
38							93						
39							94						
40							95						
41							96						
42							97						
43							98						
44							99						
45							100						
46							101						
47							102						
48							103						
49							104						
50							105						
51							106
