| 외관조사망도 번호 |
|---|
| B3_산수교_73(7k790~7k797) |

# 호남고속선 산수교_73(7.790~7.797km, S14-7)

P15

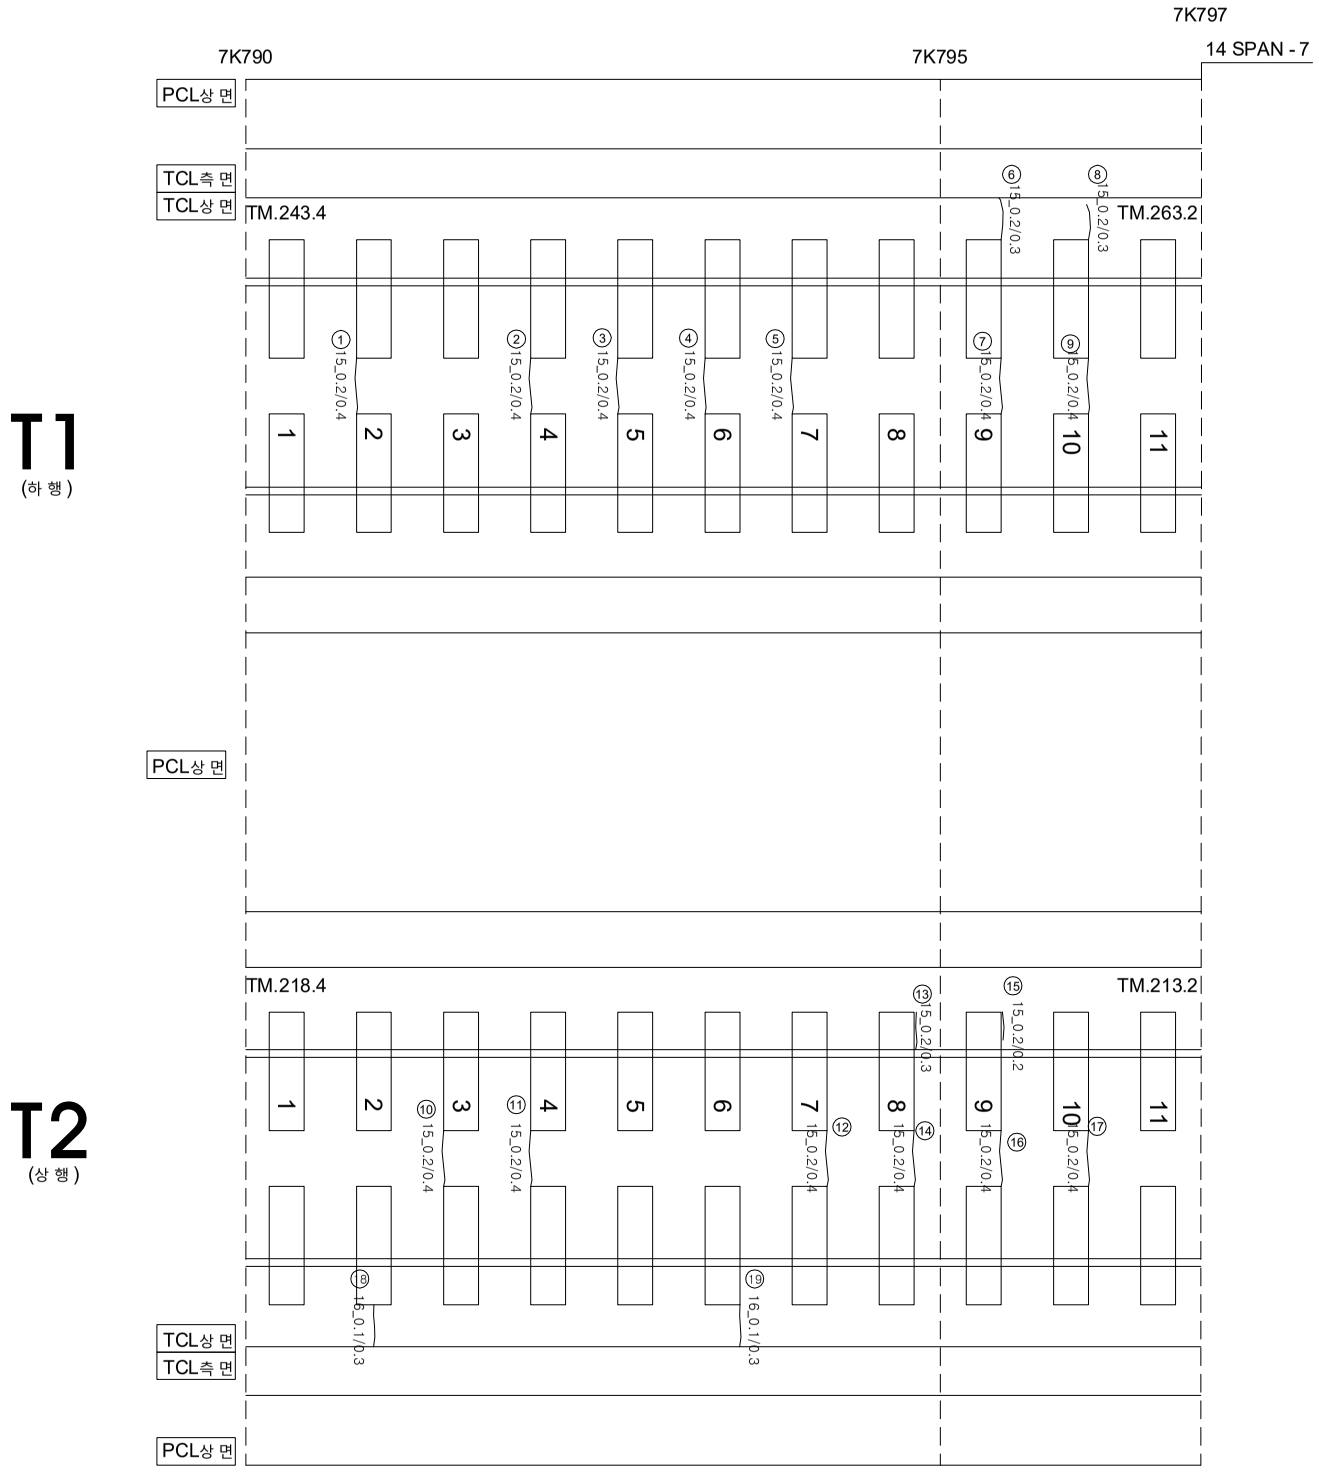
| 연번 | 손상 | 폭 | | 연장 | | 비고 | 연번 | 손상 | 폭 | | 연장 | | 비고 |
|---|---|---|---|---|---|---|---|---|---|---|---|---|---|
| 1 | 균열 | 0.2 | ㎜ | 0.4 | m | | 56 | | | | | | |
| 2 | 균열 | 0.2 | ㎜ | 0.4 | m | | 57 | | | | | | |
| 3 | 균열 | 0.2 | ㎜ | 0.4 | m | | 58 | | | | | | |
| 4 | 균열 | 0.2 | ㎜ | 0.4 | m | | 59 | | | | | | |
| 5 | 균열 | 0.2 | ㎜ | 0.4 | m | | 60 | | | | | | |
| 6 | 균열 | 0.2 | ㎜ | 0.4 | m | | 61 | | | | | | |
| 7 | 균열 | 0.2 | ㎜ | 0.4 | m | | 62 | | | | | | |
| 8 | 균열 | 0.2 | ㎜ | 0.6 | m | | 63 | | | | | | |
| 9 | 균열 | 0.2 | ㎜ | 0.4 | m | | 64 | | | | | | |
| 10 | 균열 | 0.2 | ㎜ | 0.4 | m | | 65 | | | | | | |
| 11 | 균열 | 0.2 | ㎜ | 0.4 | m | | 66 | | | | | | |
| 12 | 균열 | 0.2 | ㎜ | 0.4 | m | | 67 | | | | | | |
| 13 | 경계부 균열 | 0.2 | ㎜ | 0.3 | m | | 68 | | | | | | |
| 14 | 균열 | 0.2 | ㎜ | 0.4 | m | | 69 | | | | | | |
| 15 | 경계부 균열 | 0.2 | ㎜ | 0.2 | m | | 70 | | | | | | |
| 16 | 균열 | 0.2 | ㎜ | 0.4 | m | | 71 | | | | | | |
| 17 | 균열 | 0.2 | ㎜ | 0.4 | m | | 72 | | | | | | |
| 18 | 균열 | 0.1 | ㎜ | 0.3 | m | | 73 | | | | | | |
| 19 | 균열 | 0.1 | ㎜ | 0.3 | m | | 74 | | | | | | |
