외관조사망도 번호
B3_산수교_89(7k904~7k911)

호남고속선 산수교_89(7.904~7.911km, S17-2)

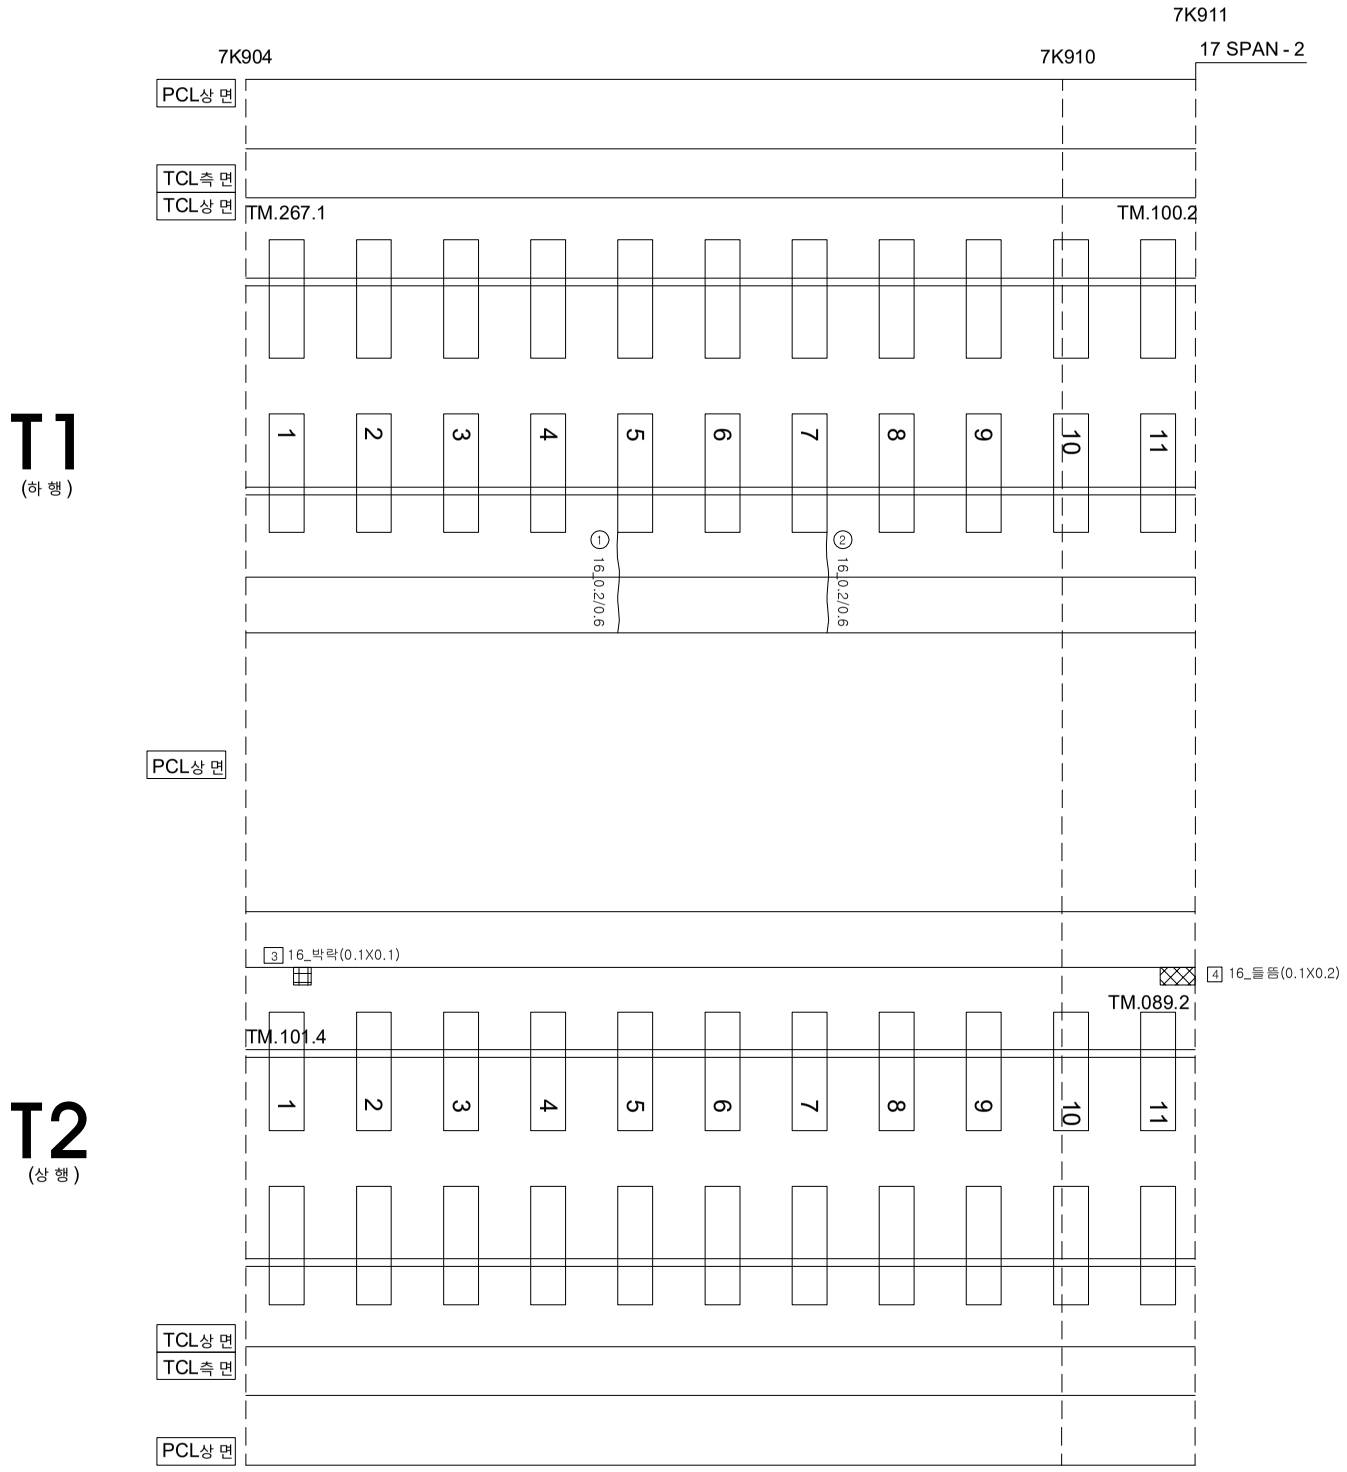
연번	손상	폭		연장		비고	연번	손상	폭		연장		비고
1	균열	0.2	㎜	0.6	m		56						
2	균열	0.2	㎜	0.6	m		57						
3	박락	0.1	m	0.1	m	2017년도 보수	58						
4	들뜸	0.1	m	0.2	m	2017년도 보수	59						
5							60						
6							61						
7							62						
8							63						
9							64						
10							65						
11							66						
12							67						
13							68						
14							69						
15							70						
16							71						
17							72						
18							73						
19							74						
20							75						
21							76						
22							77						
23							78						
24							79						
25							80						
26							81						
27							82						
28							83						
29							84						
30							85						
31							86						
32							87						
33							88						
34							89						
35							90						
36							91						
37							92						
38							93						
39							94						
40							95						
41							96						
42							97						
43							98						
44							99						
45							100						
46							101						
47							102						
48							103						
49							104
