외관조사망도 번호
B3_산수교_10(7k291~7k299)

호남고속선 산수교_10(7.291~7.299km, S2-4)

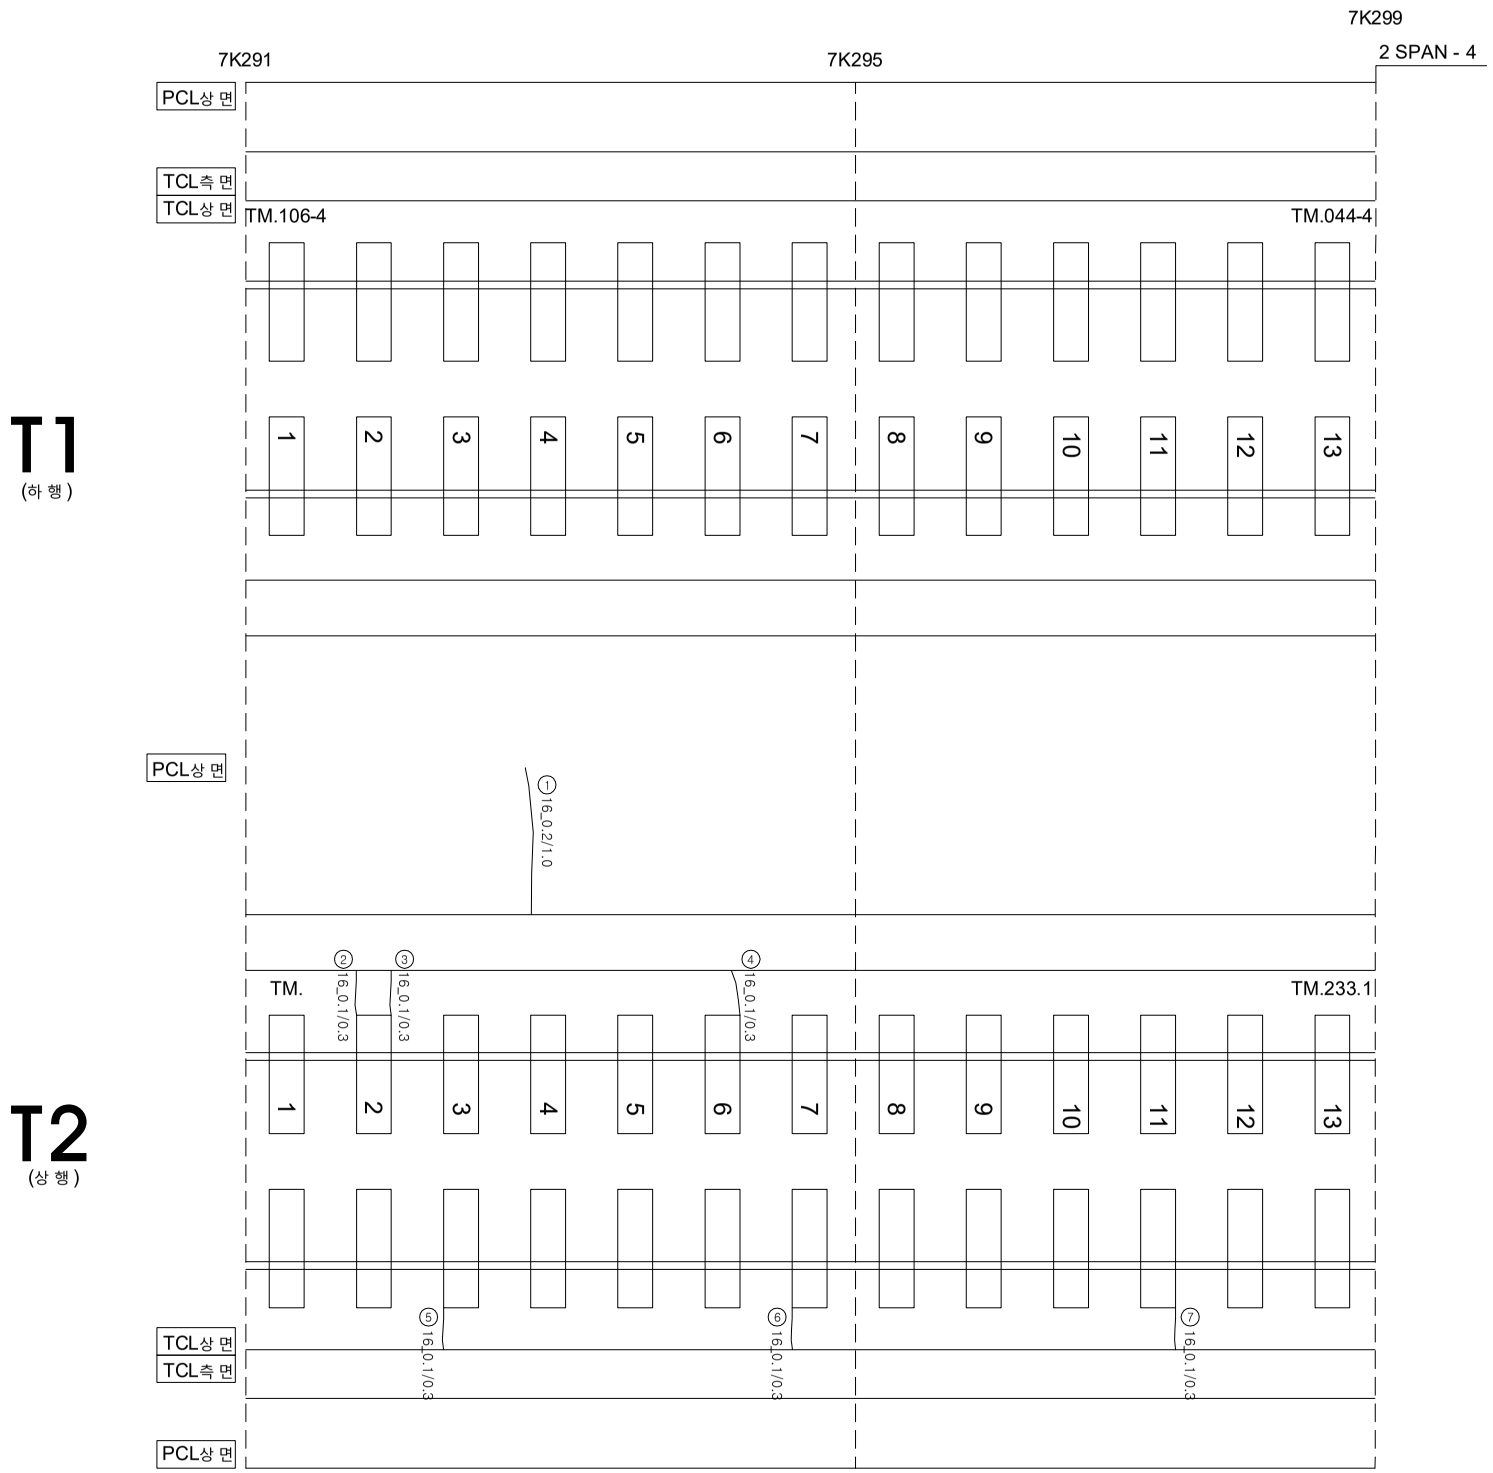
연번	손상	폭		연장		비고	연번	손상	폭		연장		비고
1	균열	0.2	㎜	1.0	m		56						
2	균열	0.1	㎜	0.3	m		57						
3	균열	0.1	㎜	0.3	m		58						
4	균열	0.1	㎜	0.3	m		59						
5	균열	0.1	㎜	0.3	m		60						
6	균열	0.1	㎜	0.0	m		61						
7	균열	0.1	㎜	0.3	m		62						
8							63						
9							64						
10							65						
11							66						
12							67						
13							68						
14							69						
15							70						
16							71						
17							72						
18							73						
19							74						
20							75						
21							76						
22							77						
23							78						
24							79						
25							80						
26							81						
27							82						
28							83						
29							84						
30							85						
31							86						
32							87						
33							88						
34							89						
35							90						
36							91						
37							92						
38							93						
39							94						
40							95						
41							96						
42							97						
43							98						
44							99						
45							100						
46							101						
47							102						
48							103
