외관조사망도 번호
B3_산수교_102(7k999~8k007)

호남고속선 산수교_102(7.999~8.007km, S19-5)

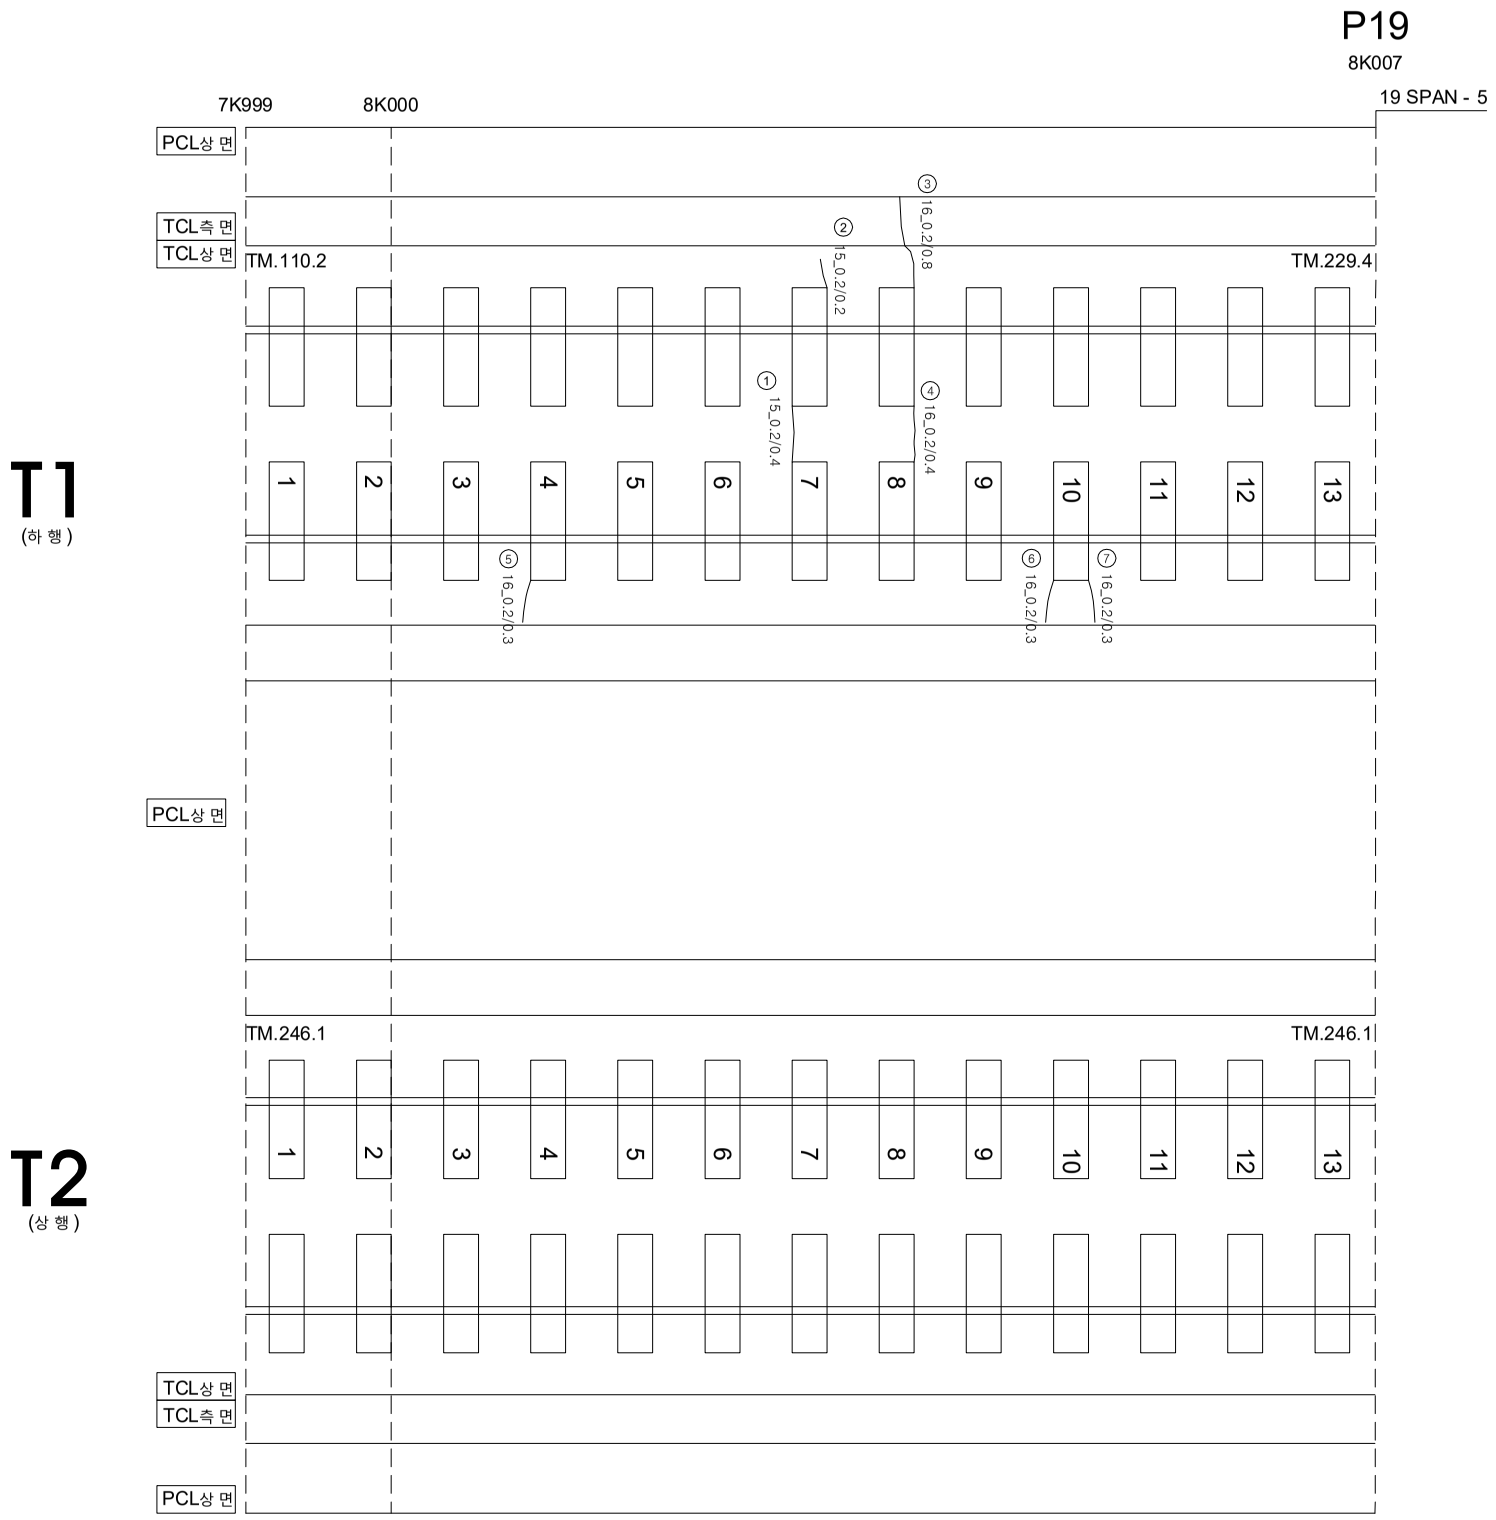
연번	손상	폭		연장		비고	연번	손상	폭		연장		비고
1	균열	0.2	㎜	0.4	m		56						
2	균열	0.2	㎜	0.2	m		57						
3	균열	0.2	㎜	0.8	m		58						
4	균열	0.2	㎜	0.4	m		59						
5	균열	0.2	㎜	0.3	m		60						
6	균열	0.2	㎜	0.3	m		61						
7	균열	0.2	㎜	0.3	m		62						
8							63						
9							64						
10							65						
11							66						
12							67						
13							68						
14							69						
15							70						
16							71						
17							72						
18							73						
19							74						
20							75						
21							76						
22							77						
23							78						
24							79						
25							80						
26							81						
27							82						
28							83						
29							84						
30							85						
31							86						
32							87						
33							88						
34							89						
35							90						
36							91						
37							92						
38							93						
39							94						
40							95						
41							96						
42							97						
43							98						
44							99						
45							100						
46							101						
47							102						
48							103
