외관조사망도 번호
B3_산수교_113(8k087~8k095)

호남고속선 산수교_113(8.087~8.095km, S22-1)

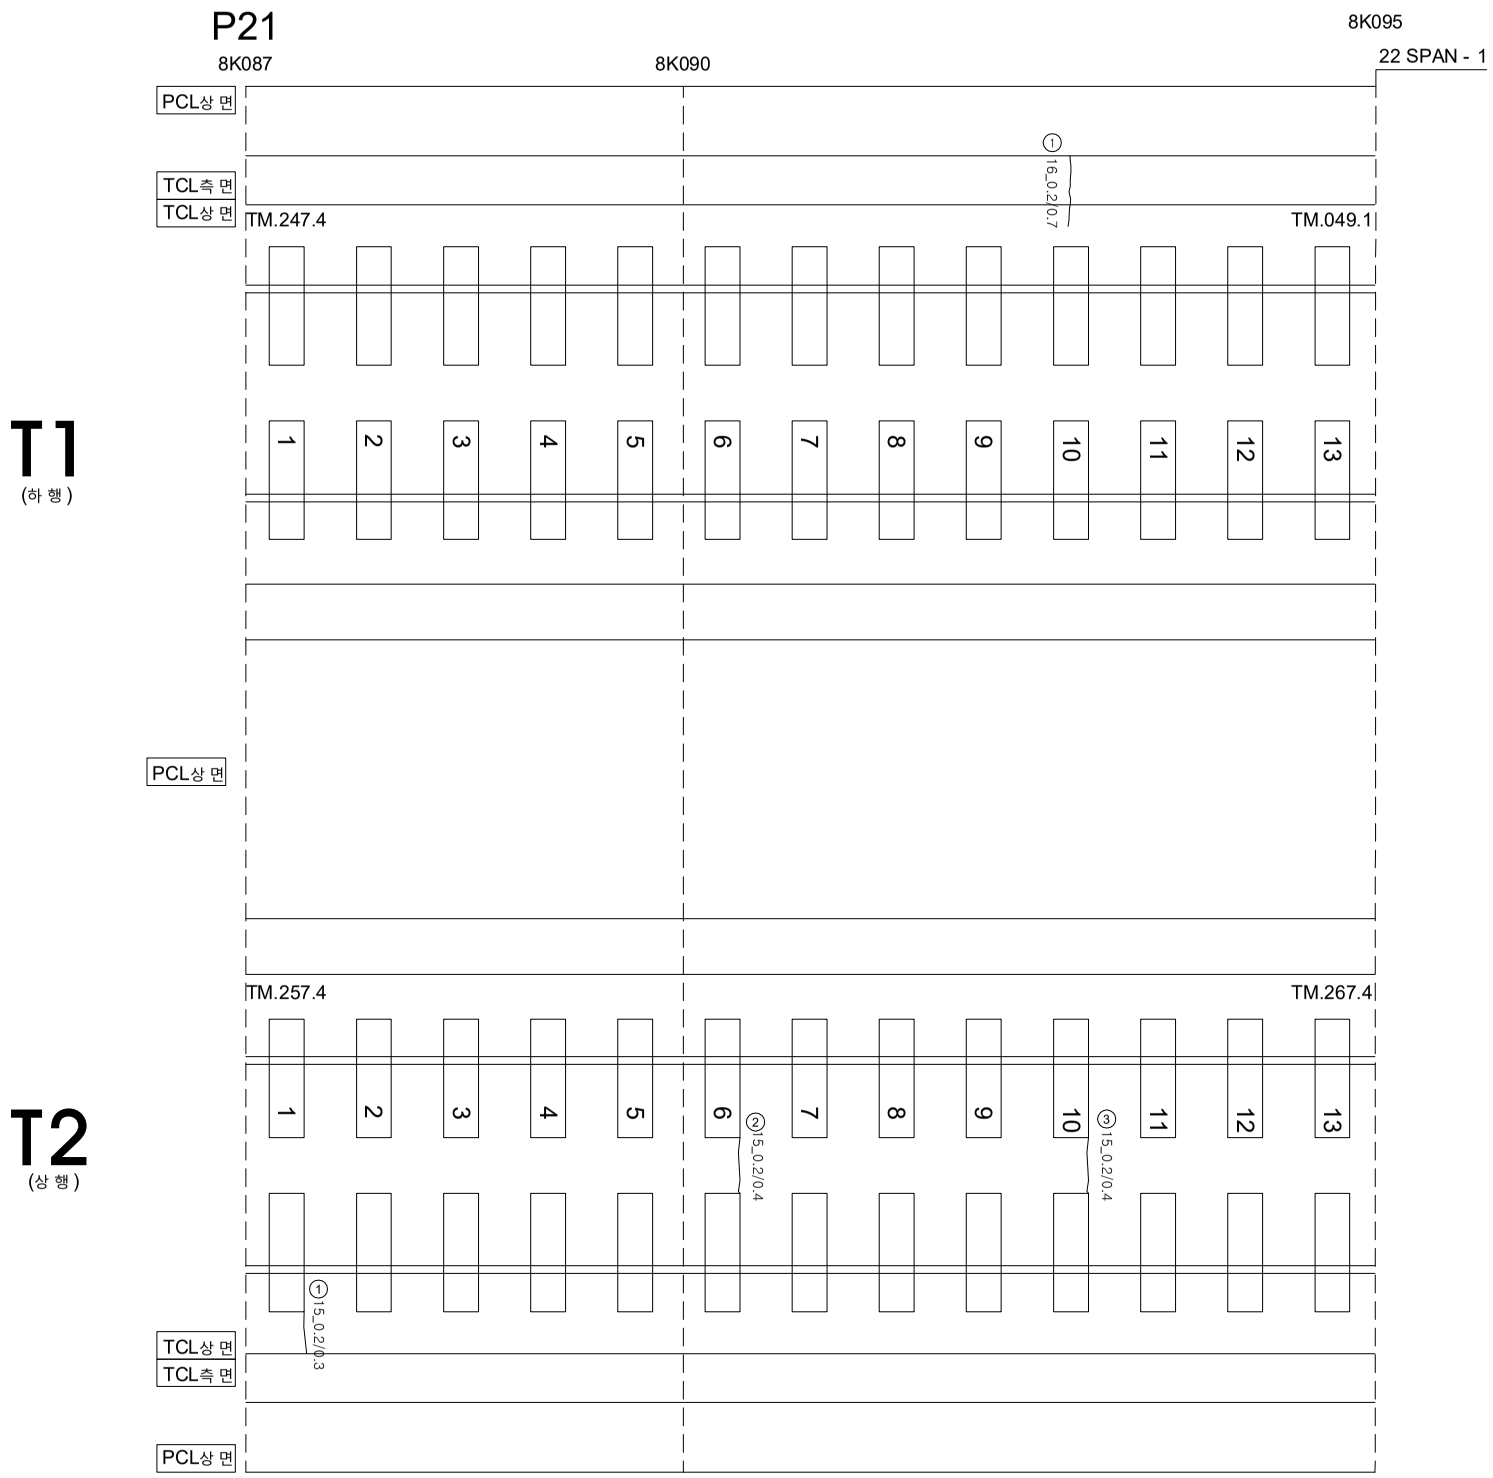
연번	손상	폭		연장		비고	연번	손상	폭		연장		비고
1	균열	0.2	㎜	0.4	m		56						
2	균열	0.2	㎜	0.4	m		57						
3	균열	0.2	㎜	0.3	m		58						
4	균열	0.2	㎜	0.7	m		59						
5							60						
6							61						
7							62						
8							63						
9							64						
10							65						
11							66						
12							67						
13							68						
14							69						
15							70						
16							71						
17							72						
18							73						
19							74						
20							75						
21							76						
22							77						
23							78						
24							79						
25							80						
26							81						
27							82						
28							83						
29							84						
30							85						
31							86						
32							87						
33							88						
34							89						
35							90						
36							91						
37							92						
38							93						
39							94						
40							95						
41							96						
42							97						
43							98						
44							99						
45							100						
46							101						
47							102						
48							103						
49							104						
50							105

51							106						
52							107						
53							108						
54							109						
55							110
