외관조사망도 번호
B3_산수교_114(8k095~8k103)

호남고속선 산수교_114(8.095~8.103km, S22-2)

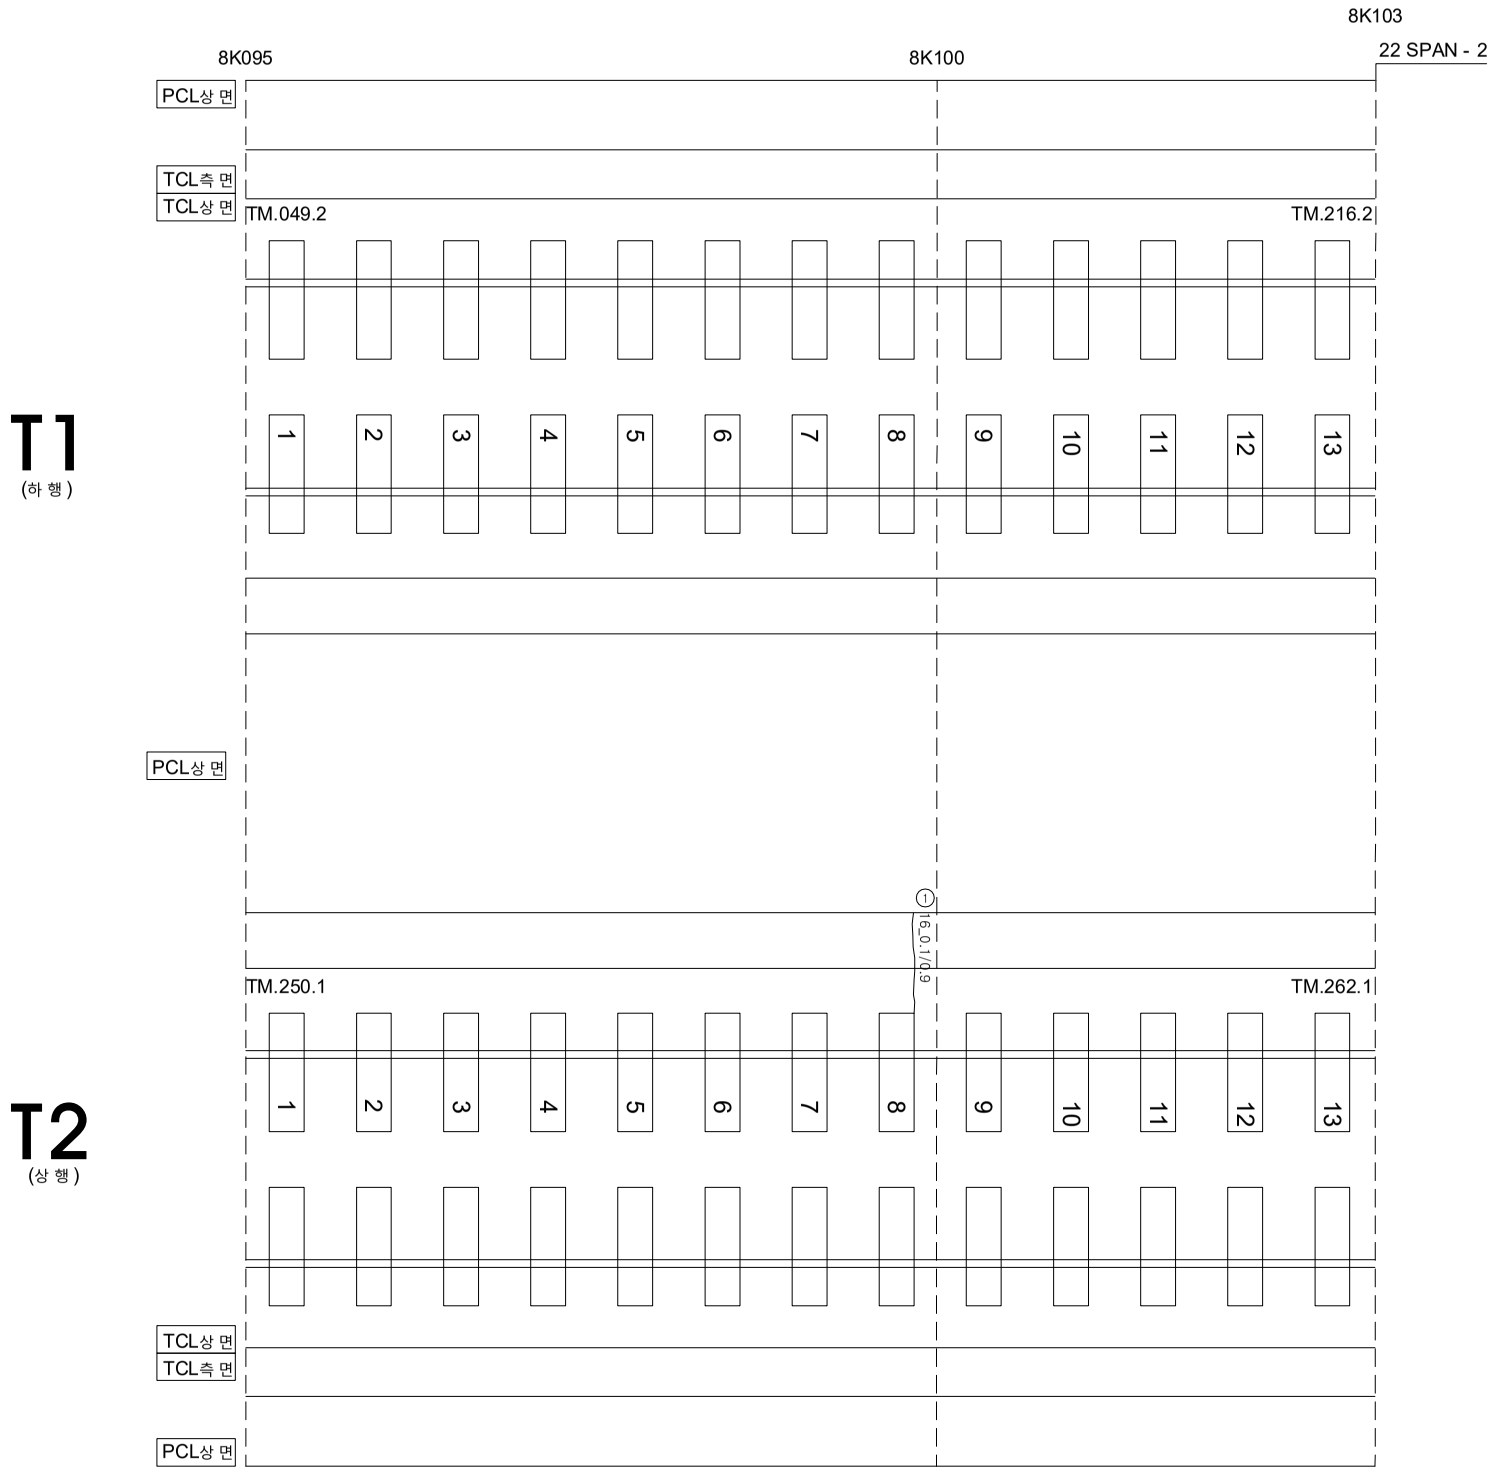
연번	손상	폭		연장		비고	연번	손상	폭		연장		비고
1	균열	0.2	㎜	0.7	m		56						
2	균열	0.1	㎜	0.9	m		57						
3							58						
4							59						
5							60						
6							61						
7							62						
8							63						
9							64						
10							65						
11							66						
12							67						
13							68						
14							69						
15							70						
16							71						
17							72						
18							73						
19							74						
20							75						
21							76						
22							77						
23							78						
24							79						
25							80						
26							81						
27							82						
28							83						
29							84						
30							85						
31							86						
32							87						
33							88						
34							89						
35							90						
36							91						
37							92						
38							93						
39							94						
40							95						
41							96						
42							97						
43							98						
44							99						
45							100						
46							101						
47							102						
48							103						
49							104						
50							105						
51							106
