외관조사망도 번호
B3_산수교_115(8k103~8k111)

호남고속선 산수교_115(8.103~8.111km, S22-3)

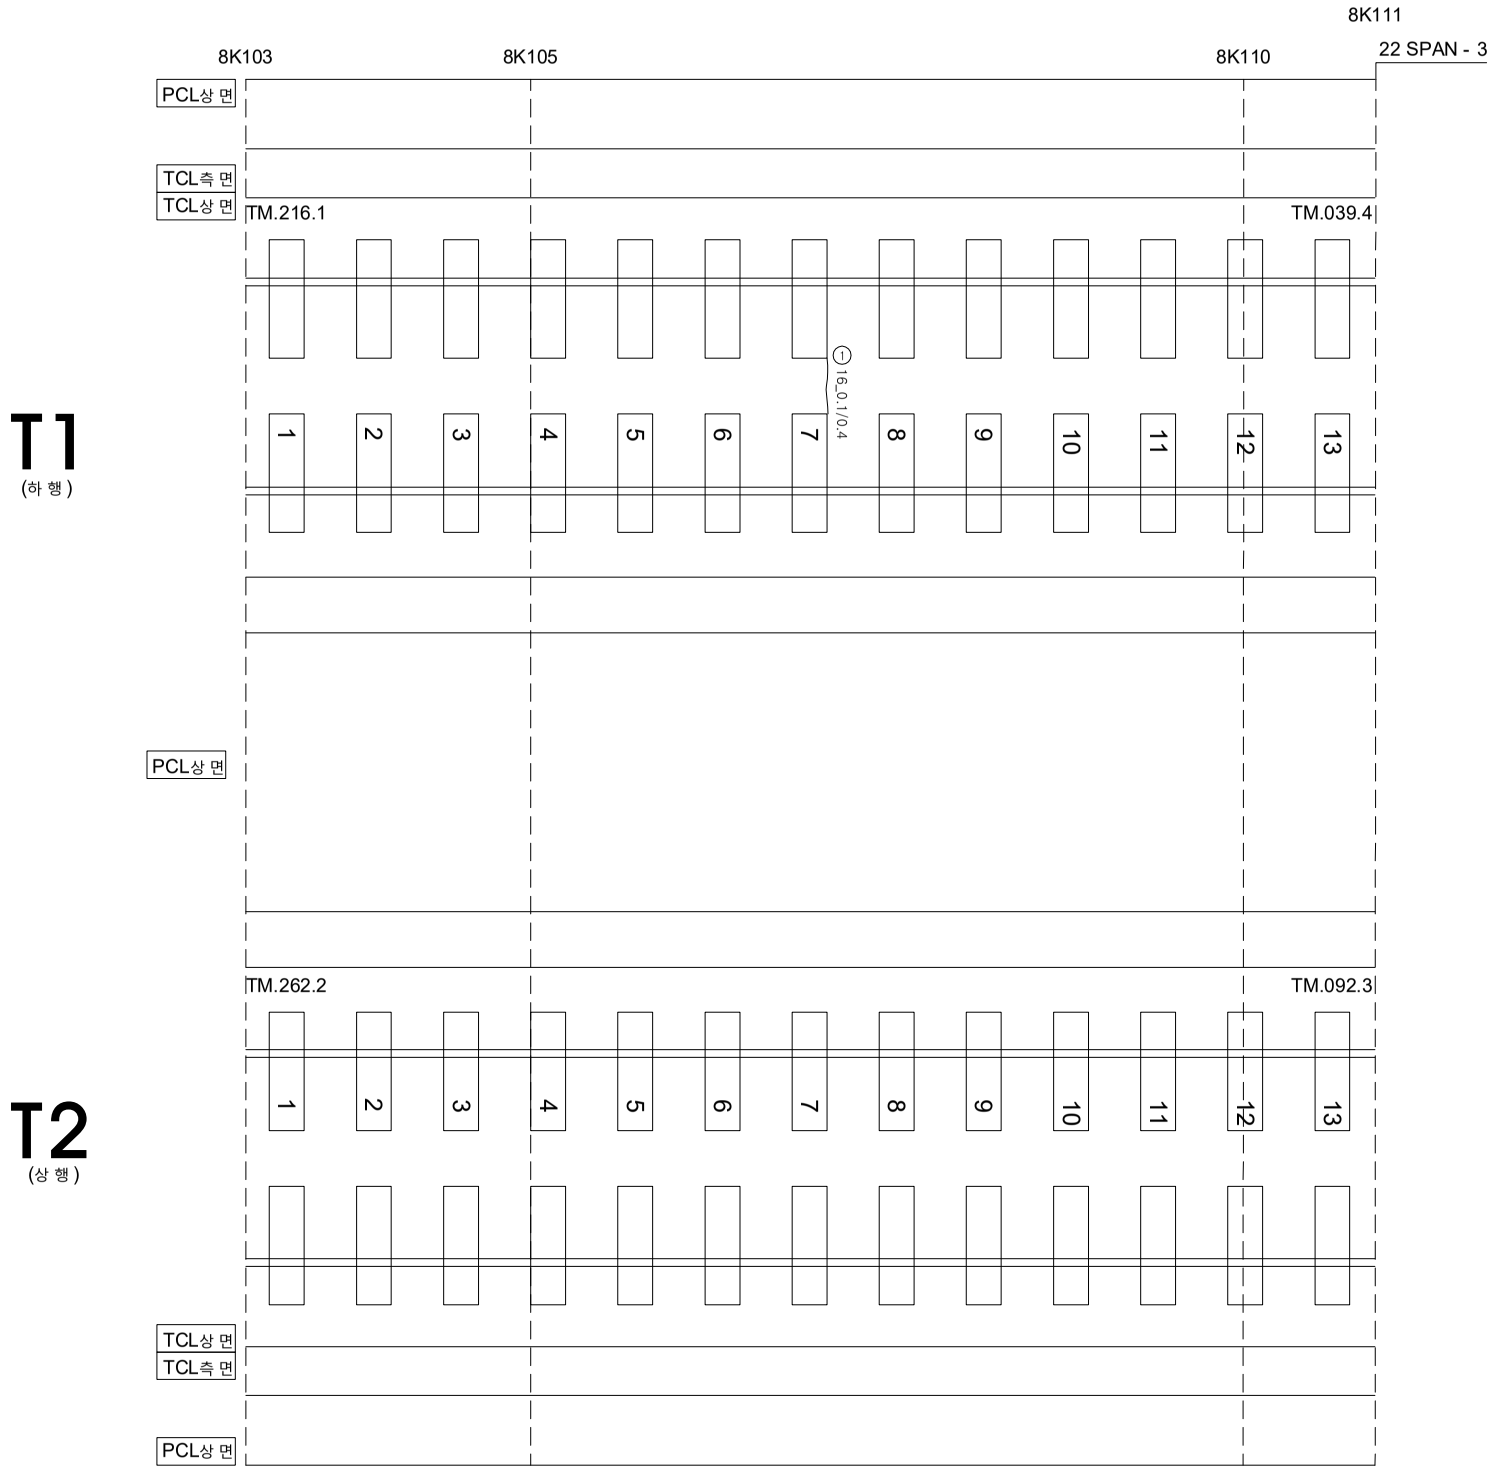
연번	손상	폭		연장		비고	연번	손상	폭		연장		비고
1	균열	0.1	㎜	0.4	m		56						
2							57						
3							58						
4							59						
5							60						
6							61						
7							62						
8							63						
9							64						
10							65						
11							66						
12							67						
13							68						
14							69						
15							70						
16							71						
17							72						
18							73						
19							74						
20							75						
21							76						
22							77						
23							78						
24							79						
25							80						
26							81						
27							82						
28							83						
29							84						
30							85						
31							86						
32							87						
33							88						
34							89						
35							90						
36							91						
37							92						
38							93						
39							94						
40							95						
41							96						
42							97						
43							98						
44							99						
45							100						
46							101						
47							102						
48							103						
49							104						
50							105						
51							106
