외관조사망도 번호
B3_산수교_120(8k143~8k151)

호남고속선 산수교_120(8.143~8.151km, S23)

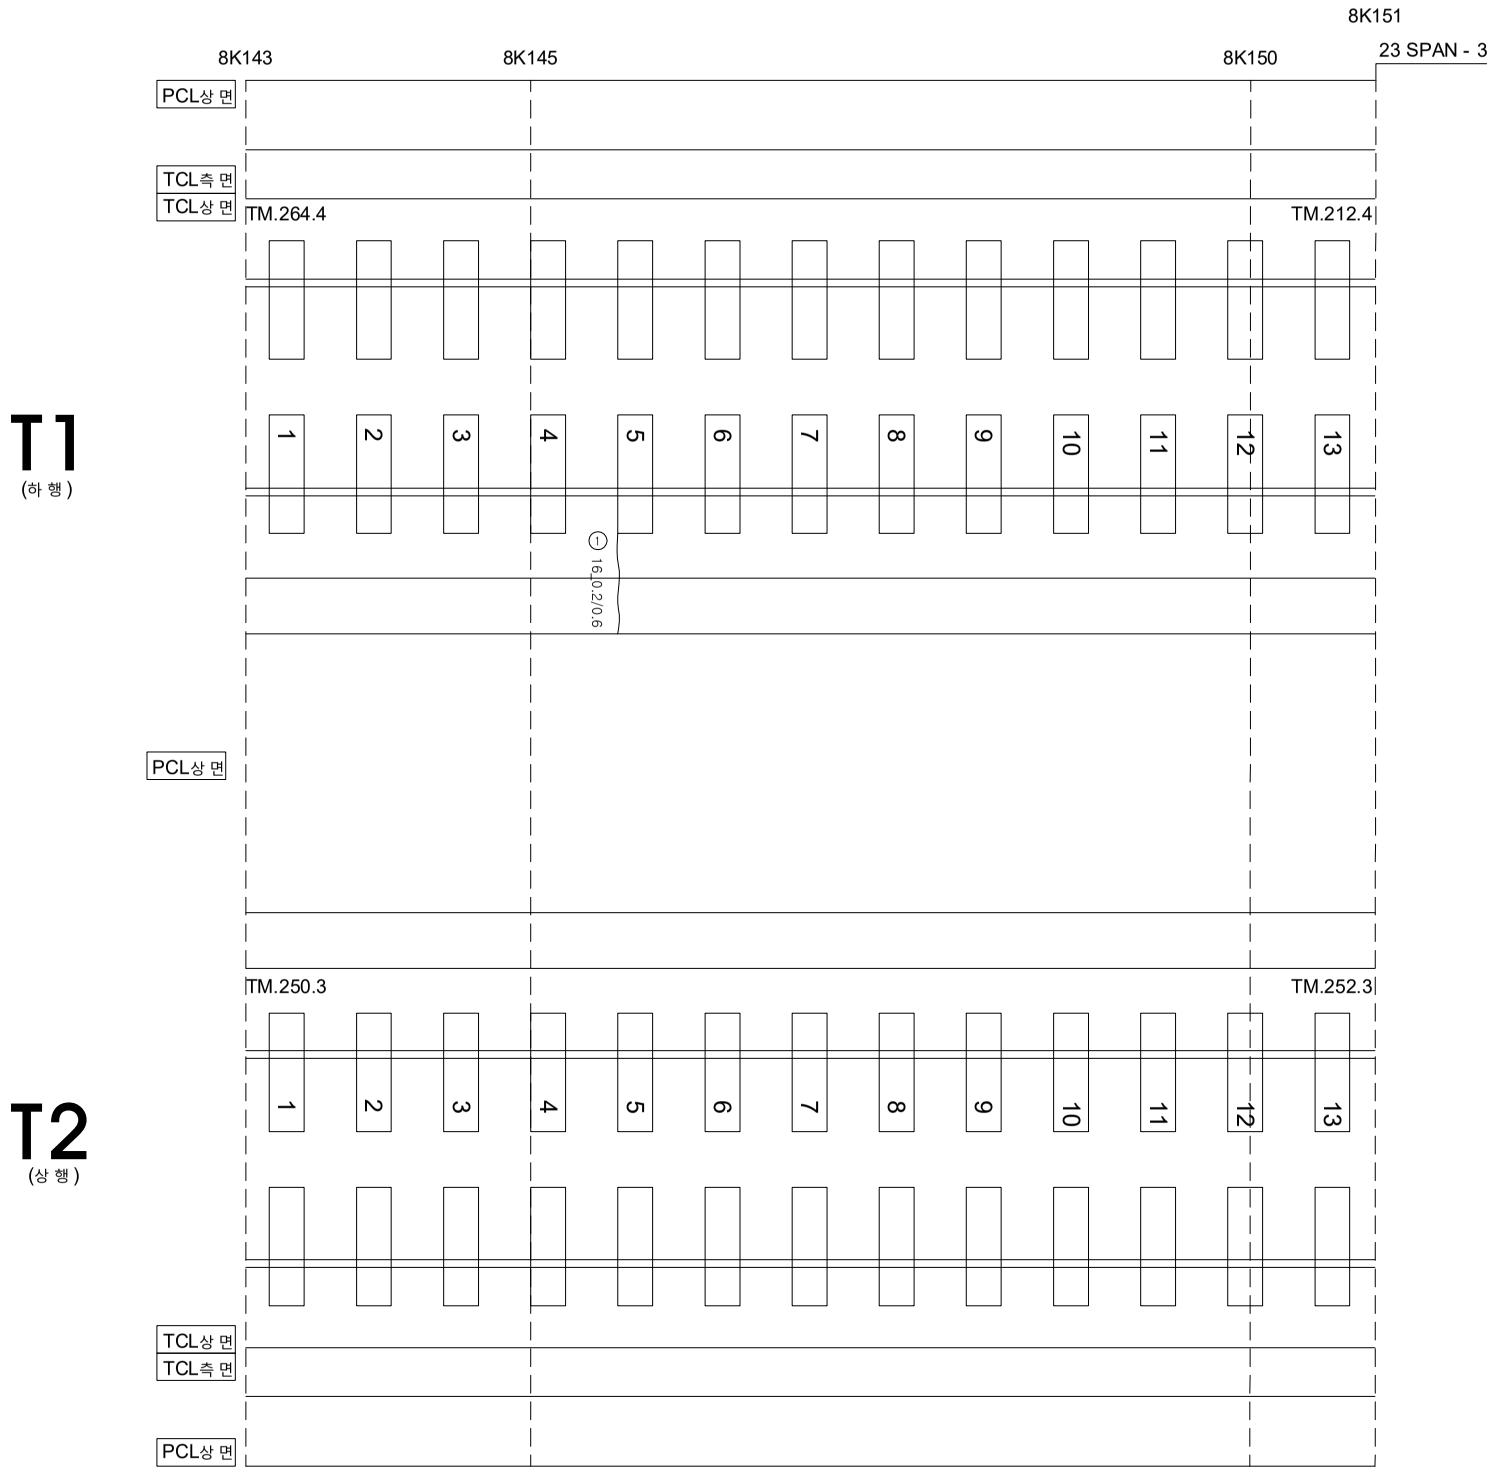
연번	손상	폭		연장		비고	연번	손상	폭		연장		비고
1	균열	0.2	㎜	0.6	m		56						
2							57						
3							58						
4							59						
5							60						
6							61						
7							62						
8							63						
9							64						
10							65						
11							66						
12							67						
13							68						
14							69						
15							70						
16							71						
17							72						
18							73						
19							74						
20							75						
21							76						
22							77						
23							78						
24							79						
25							80						
26							81						
27							82						
28							83						
29							84						
30							85						
31							86						
32							87						
33							88						
34							89						
35							90						
36							91						
37							92						
38							93						
39							94						
40							95						
41							96						
42							97						
43							98						
44							99						
45							100						
46							101						
47							102						
48							103						
49							104						
50							105						
51							106
