외관조사망도 번호
B3_산수교_103(8k007~8k015)

호남고속선 산수교_103(8.007~8.015km, S20-1)

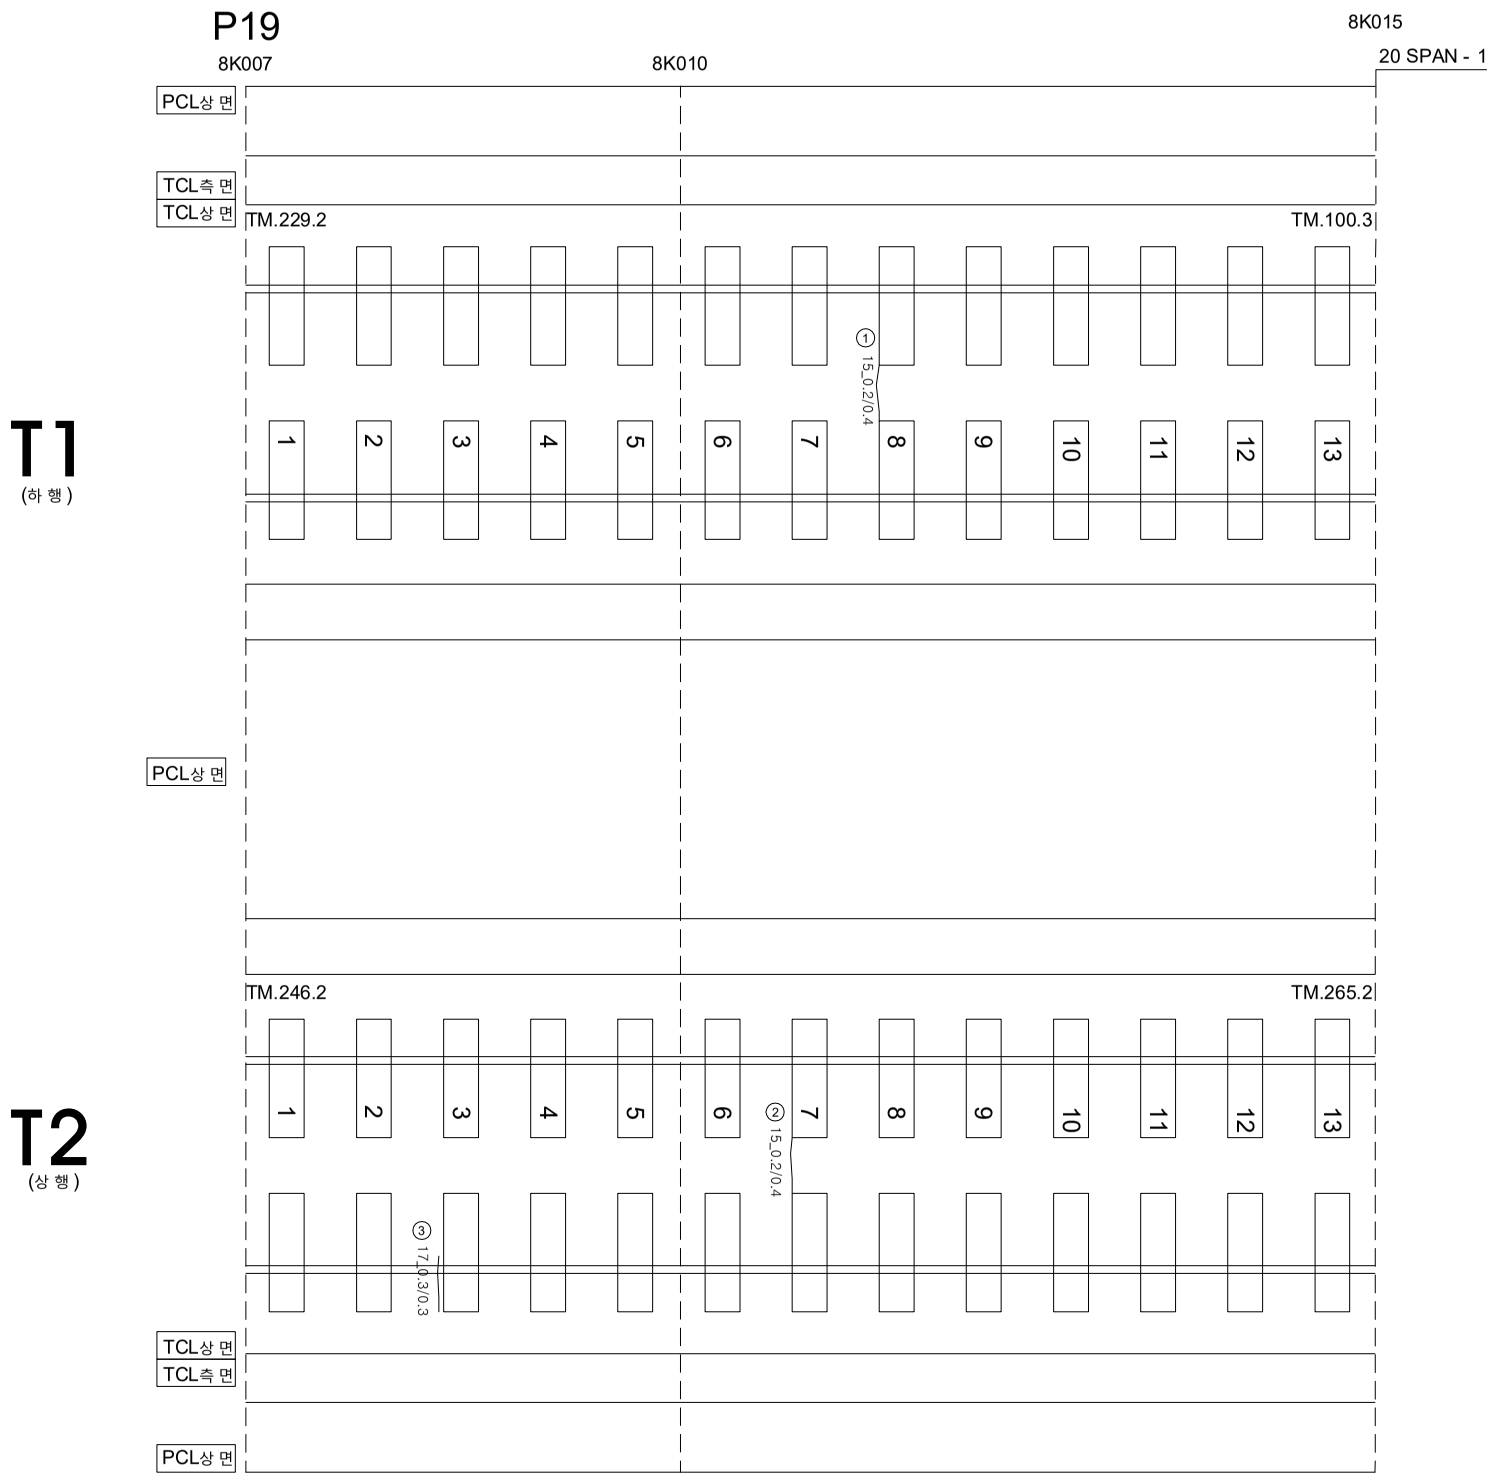
연번	손상	폭		연장		비고	연번	손상	폭		연장		비고
1	균열	0.2	㎜	0.4	m		56						
2	균열	0.2	㎜	0.4	m		57						
3	경계부 균열	0.3	㎜	0.3	m	신 규	58						
4							59						
5							60						
6							61						
7							62						
8							63						
9							64						
10							65						
11							66						
12							67						
13							68						
14							69						
15							70						
16							71						
17							72						
18							73						
19							74						
20							75						
21							76						
22							77						
23							78						
24							79						
25							80						
26							81						
27							82						
28							83						
29							84						
30							85						
31							86						
32							87						
33							88						
34							89						
35							90						
36							91						
37							92						
38							93						
39							94						
40							95						
41							96						
42							97						
43							98						
44							99						
45							100						
46							101						
47							102						
48							103						
49							104						
50							105
