외관조사망도 번호
B3_산수교_122(8k159~8k167)

호남고속선 산수교_122(8.159~8.167km, S23-5)

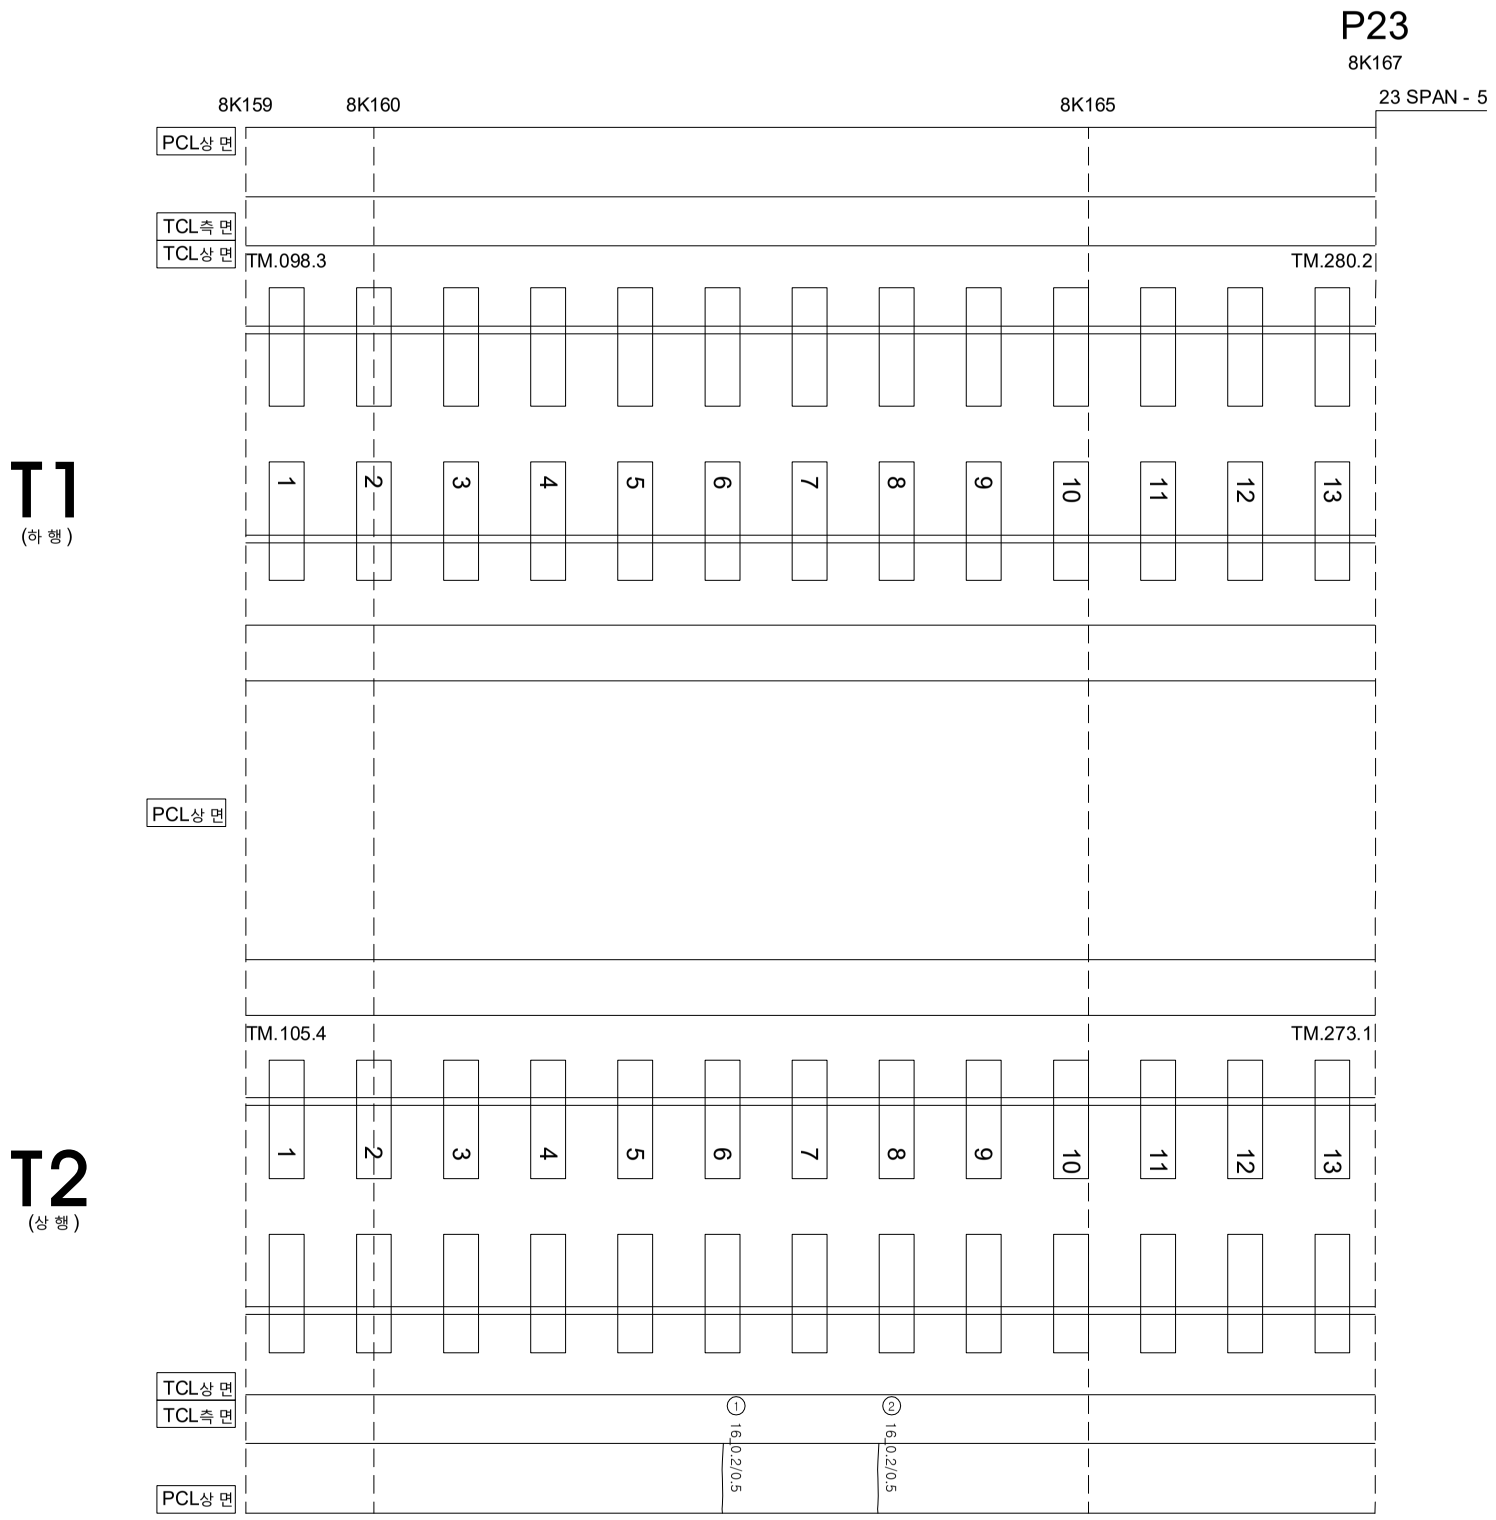
연번	손상	폭		연장		비고	연번	손상	폭		연장		비고
1	균열	0.2	㎜	0.5	m		56						
2	균열	0.2	㎜	0.5	m		57						
3							58						
4							59						
5							60						
6							61						
7							62						
8							63						
9							64						
10							65						
11							66						
12							67						
13							68						
14							69						
15							70						
16							71						
17							72						
18							73						
19							74						
20							75						
21							76						
22							77						
23							78						
24							79						
25							80						
26							81						
27							82						
28							83						
29							84						
30							85						
31							86						
32							87						
33							88						
34							89						
35							90						
36							91						
37							92						
38							93						
39							94						
40							95						
41							96						
42							97						
43							98						
44							99						
45							100						
46							101						
47							102						
48							103						
49							104						
50							105						
51							106

52							107						
53							108						
54							109						
55							110
