외관조사망도 번호
B3_산수교_123(8k167~8k175)

호남고속선 산수교_123(8.167~8.175km, S24-1)

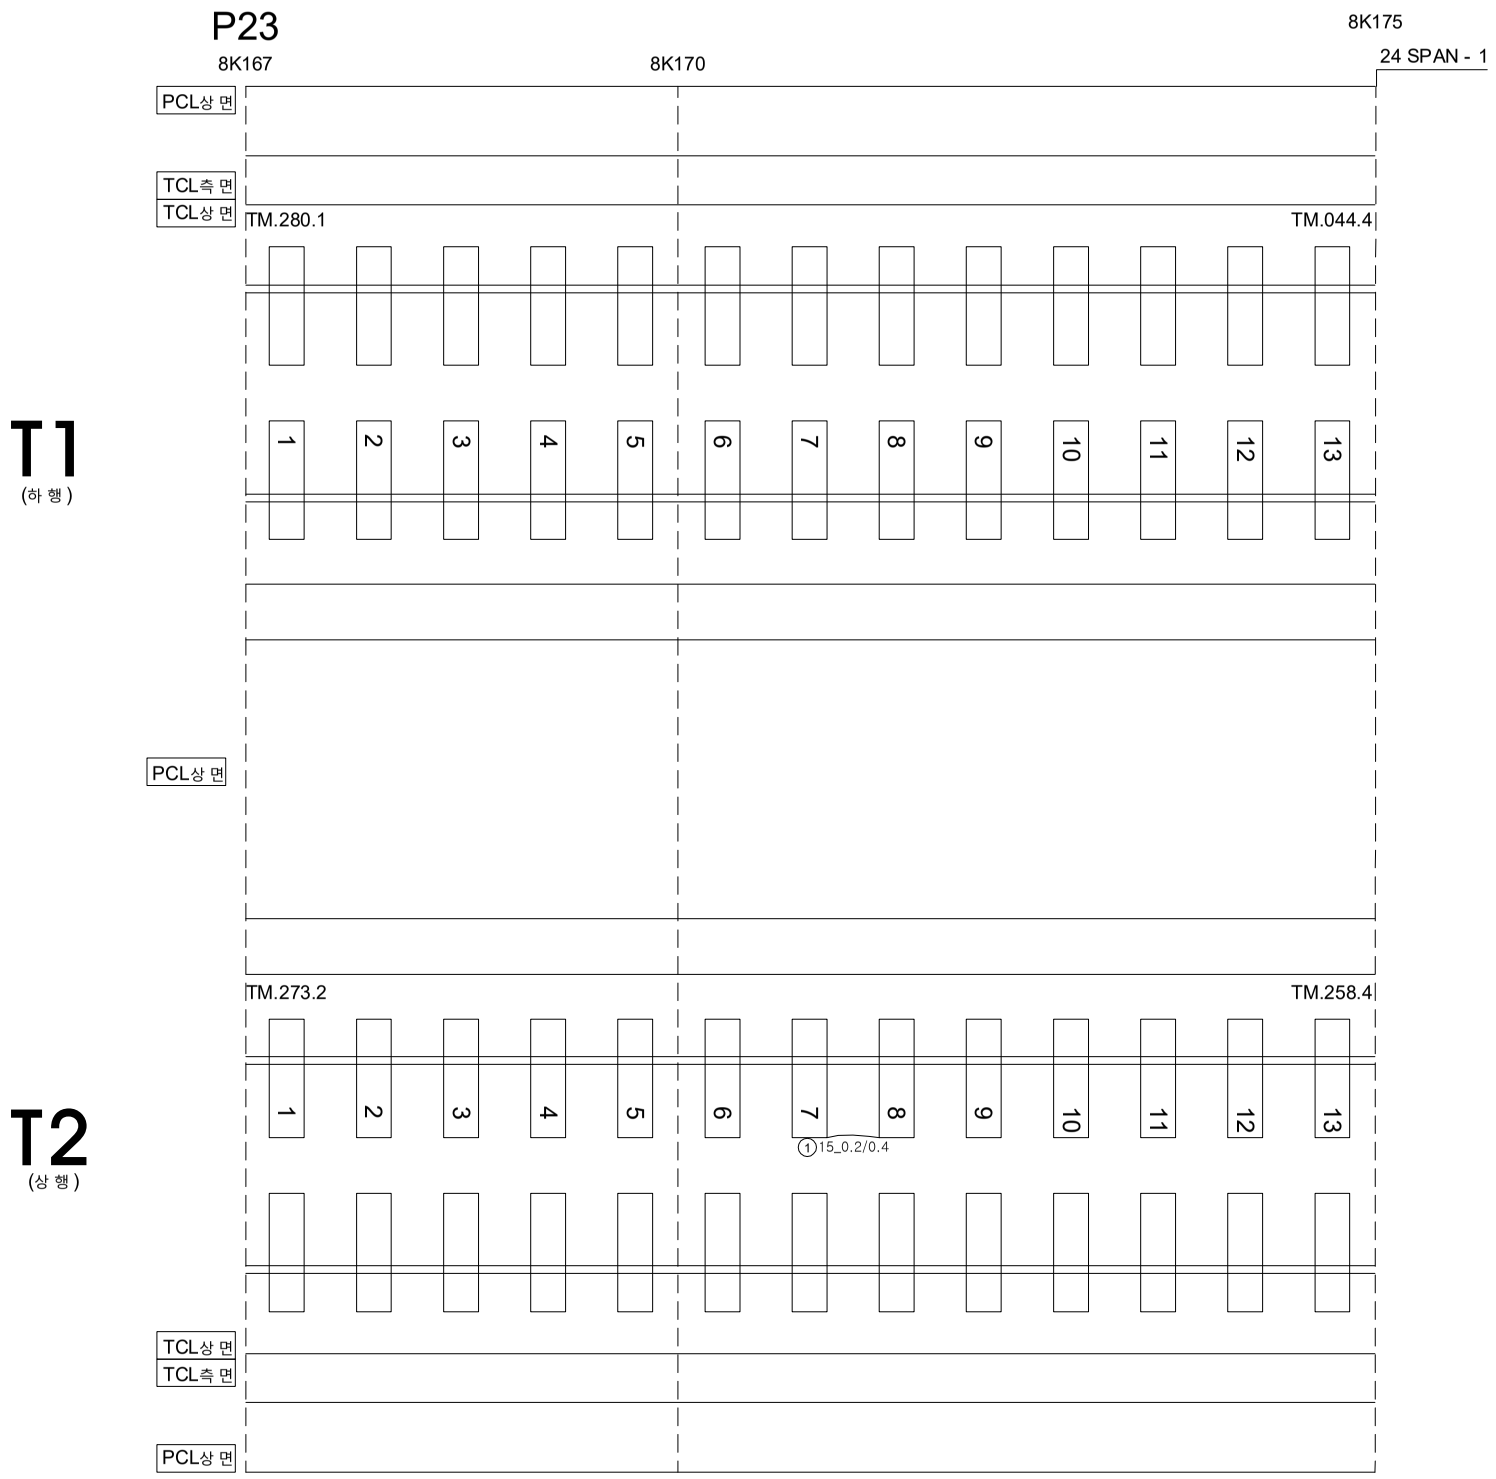
연번	손상	폭		연장		비고	연번	손상	폭		연장		비고
1	균열	0.2	㎜	0.4	m		56						
2							57						
3							58						
4							59						
5							60						
6							61						
7							62						
8							63						
9							64						
10							65						
11							66						
12							67						
13							68						
14							69						
15							70						
16							71						
17							72						
18							73						
19							74						
20							75						
21							76						
22							77						
23							78						
24							79						
25							80						
26							81						
27							82						
28							83						
29							84						
30							85						
31							86						
32							87						
33							88						
34							89						
35							90						
36							91						
37							92						
38							93						
39							94						
40							95						
41							96						
42							97						
43							98						
44							99						
45							100						
46							101						
47							102						
48							103						
49							104						
50							105						
51							106
