호남고속선 산수교_124(8.175~8.183km, S24-2)

외관조사망도 번호
B3_산수교_124(8k175~8k183)

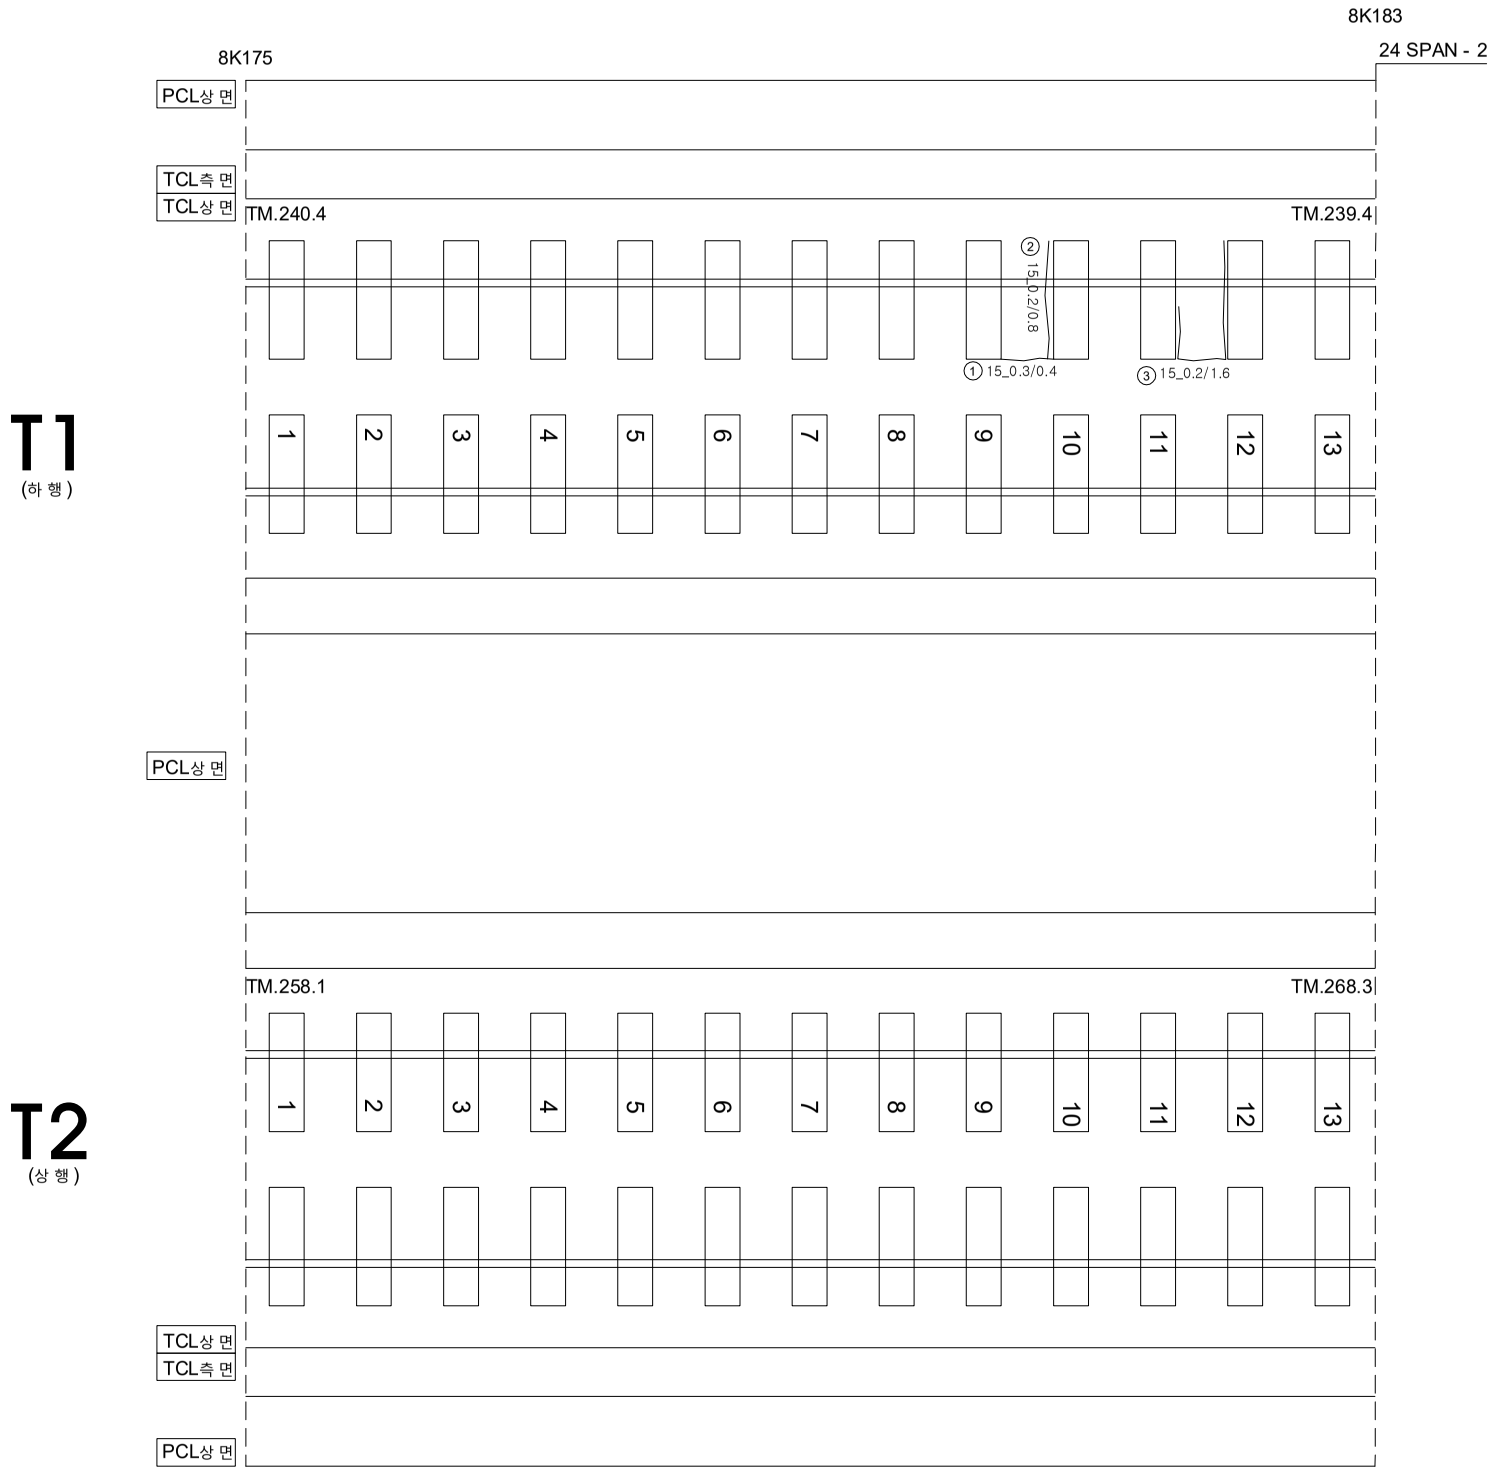
연번	손상	폭		연장		비고	연번	손상	폭		연장		비고
1	균열	0.3	㎜	0.4	m		56						
2	경계부 균열	0.2	㎜	0.8	m		57						
3	경계부 균열	0.2	㎜	1.6	m		58						
4							59						
5							60						
6							61						
7							62						
8							63						
9							64						
10							65						
11							66						
12							67						
13							68						
14							69						
15							70						
16							71						
17							72						
18							73						
19							74						
20							75						
21							76						
22							77						
23							78						
24							79						
25							80						
26							81						
27							82						
28							83						
29							84						
30							85						
31							86						
32							87						
33							88						
34							89						
35							90						
36							91						
37							92						
38							93						
39							94						
40							95						
41							96						
42							97						
43							98						
44							99						
45							100						
46							101						
47							102						
48							103						
49							104						
50							105
