외관조사망도 번호
B3_산수교_130(8k223~8k231)

호남고속선 산수교_130(8.223~8.231km, S25-3)

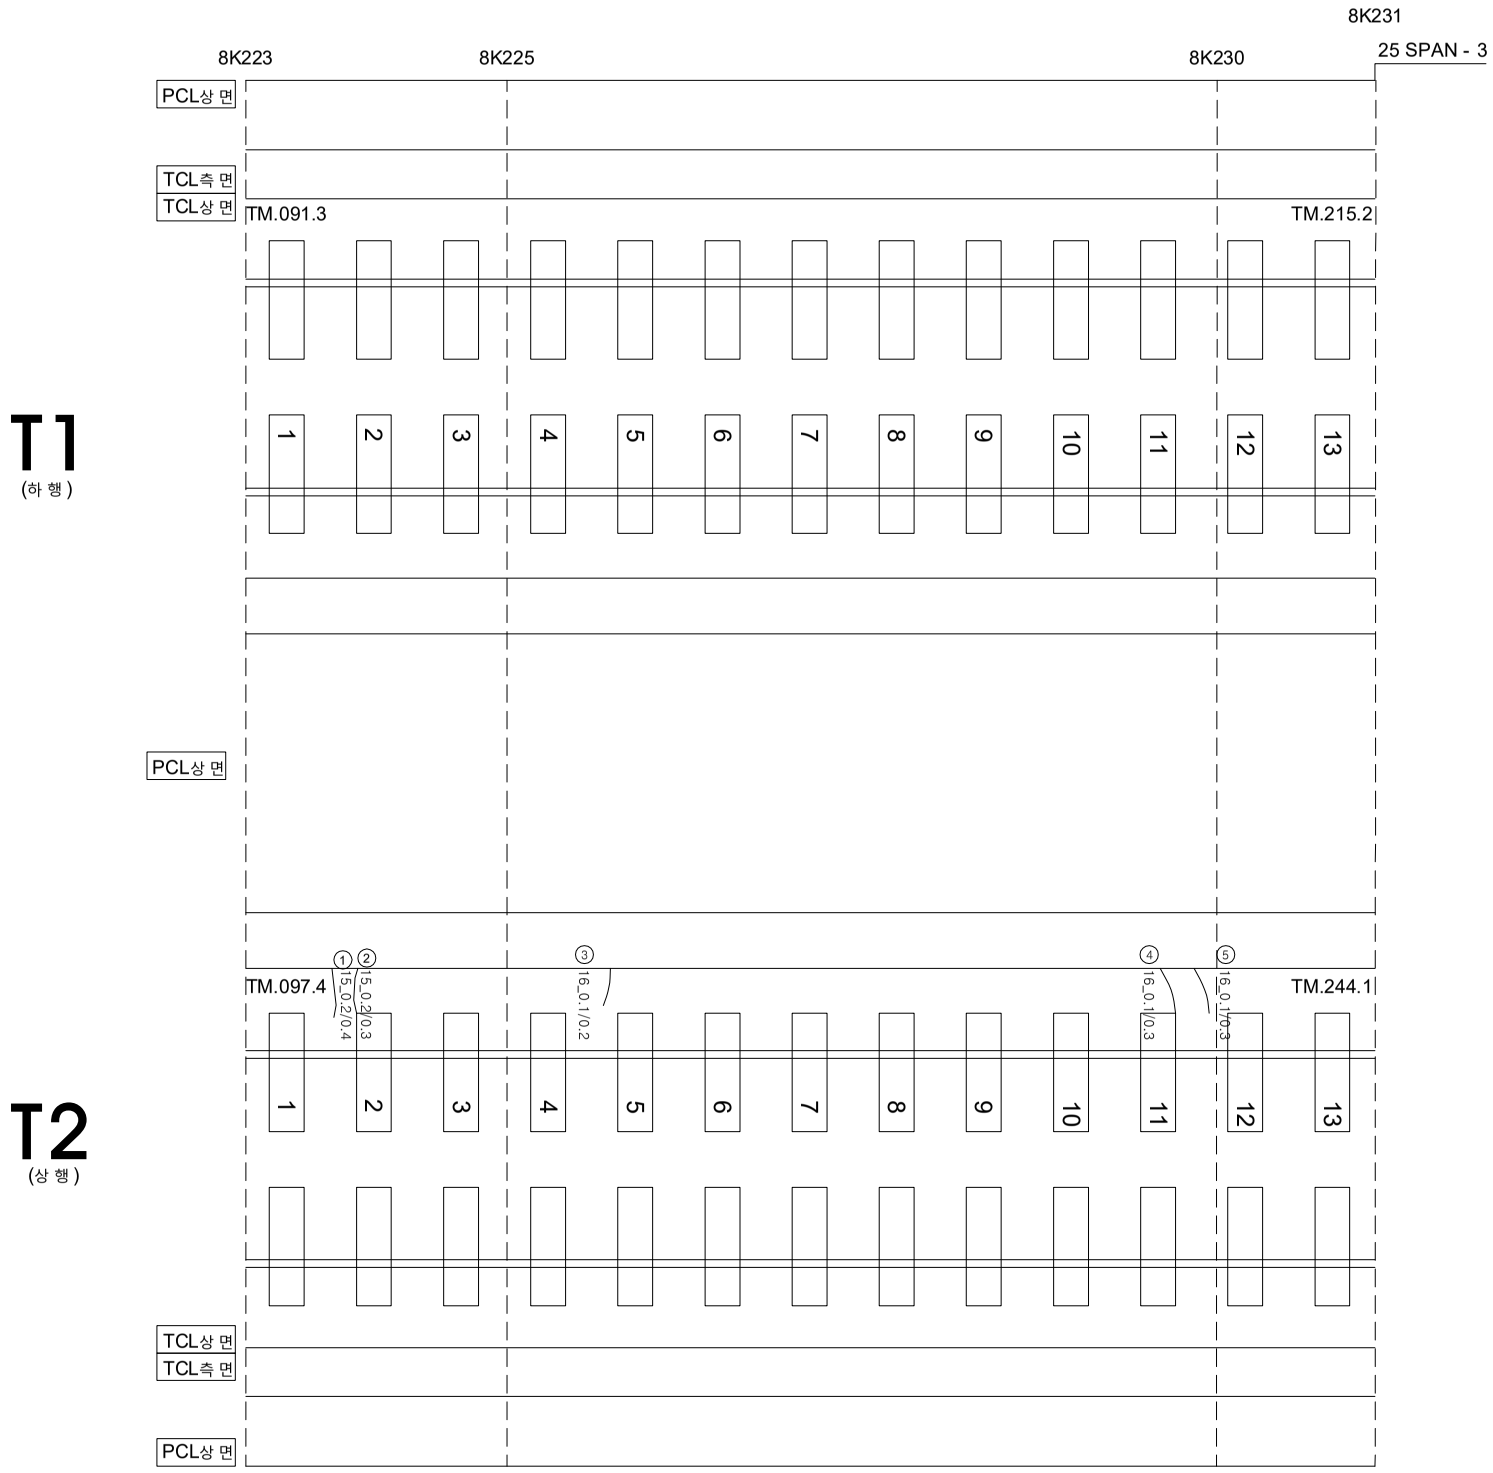
연번	손상	폭		연장		비고	연번	손상	폭		연장		비고
1	균열	0.2	㎜	0.4	m		56						
2	균열	0.2	㎜	0.3	m		57						
3	균열	0.1	㎜	0.2	m		58						
4	균열	0.1	㎜	0.3	m		59						
5	균열	0.1	㎜	0.3	m		60						
6							61						
7							62						
8							63						
9							64						
10							65						
11							66						
12							67						
13							68						
14							69						
15							70						
16							71						
17							72						
18							73						
19							74						
20							75						
21							76						
22							77						
23							78						
24							79						
25							80						
26							81						
27							82						
28							83						
29							84						
30							85						
31							86						
32							87						
33							88						
34							89						
35							90						
36							91						
37							92						
38							93						
39							94						
40							95						
41							96						
42							97						
43							98						
44							99						
45							100						
46							101						
47							102						
48							103						
49							104
