호남고속선 산수교_131(8.231~8.239km, S25-4)

외관조사망도 번호
B3_산수교_131(8k231~8k239)

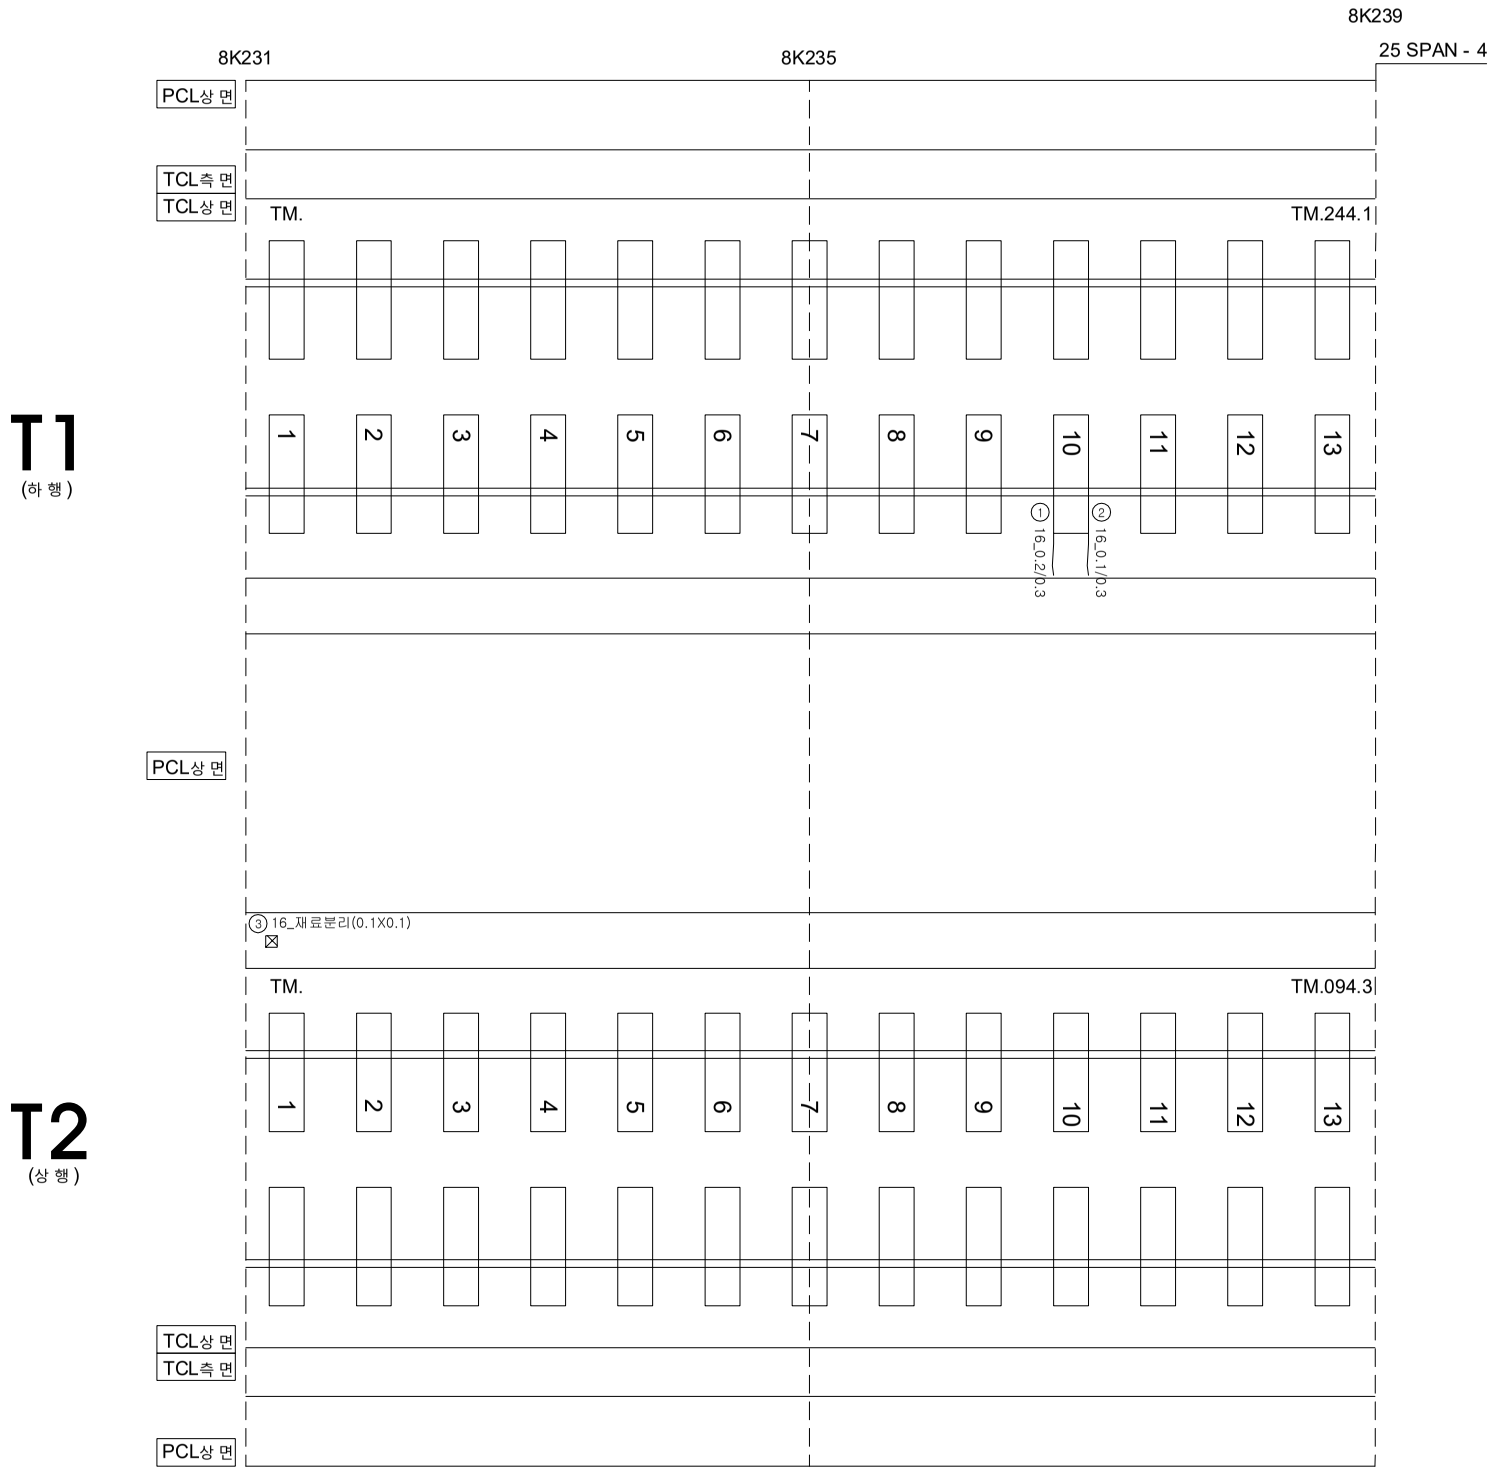
연번	손상	폭		연장		비고	연번	손상	폭		연장		비고
1	균열	0.2	㎜	0.3	m		56						
2	균열	0.2	㎜	0.3	m		57						
3	재료분리	0.1	m	0.1	m	0.01	58						
4							59						
5							60						
6							61						
7							62						
8							63						
9							64						
10							65						
11							66						
12							67						
13							68						
14							69						
15							70						
16							71						
17							72						
18							73						
19							74						
20							75						
21							76						
22							77						
23							78						
24							79						
25							80						
26							81						
27							82						
28							83						
29							84						
30							85						
31							86						
32							87						
33							88						
34							89						
35							90						
36							91						
37							92						
38							93						
39							94						
40							95						
41							96						
42							97						
43							98						
44							99						
45							100						
46							101						
47							102						
48							103						
49							104						
50							105

51							106						
52							107						
53							108						
54							109						
55							110
