| 외관조사망도 번호 |
|---|
| B3_산수교_132(8k239~8k247) |

# 호남고속선 산수교_132(8.239~8.247km, S25-5)

| 시 행 사 | 용 역 명 | 용 역 사 | 과 업 참 여 자 | | 균열 | | | |
|---|---|---|---|---|---|---|---|---|
| KORAIL 한국철도공사 KOREA RAILROAD | 2017년도 호남고속선 오송-광주송정간 콘크리트궤도 점검용역 | (주)한국구조물안전연구원<br>(주)한국국토안전연구원<br>(재)한국건설품질연구원 | 이 복 영 | 라 윤 강<br>김 경 기<br>윤 석 기 | | 0.2/2.0 (0.3㎜이하 : 흑색)<br>0.4/2.0 (0.3㎜초과 0.5㎜이하 : 청색)<br>0.6/2.0 (0.5㎜초과 1.0㎜미만 : 적색)<br>1.0/2.0 (1.0㎜이상 : 분홍색) | 침목도상분리<br>망상<br>박리,박락,파손<br>백태 | 재료분리<br>철근노출<br>누수,습윤부<br>시공이음분리,층분리 |

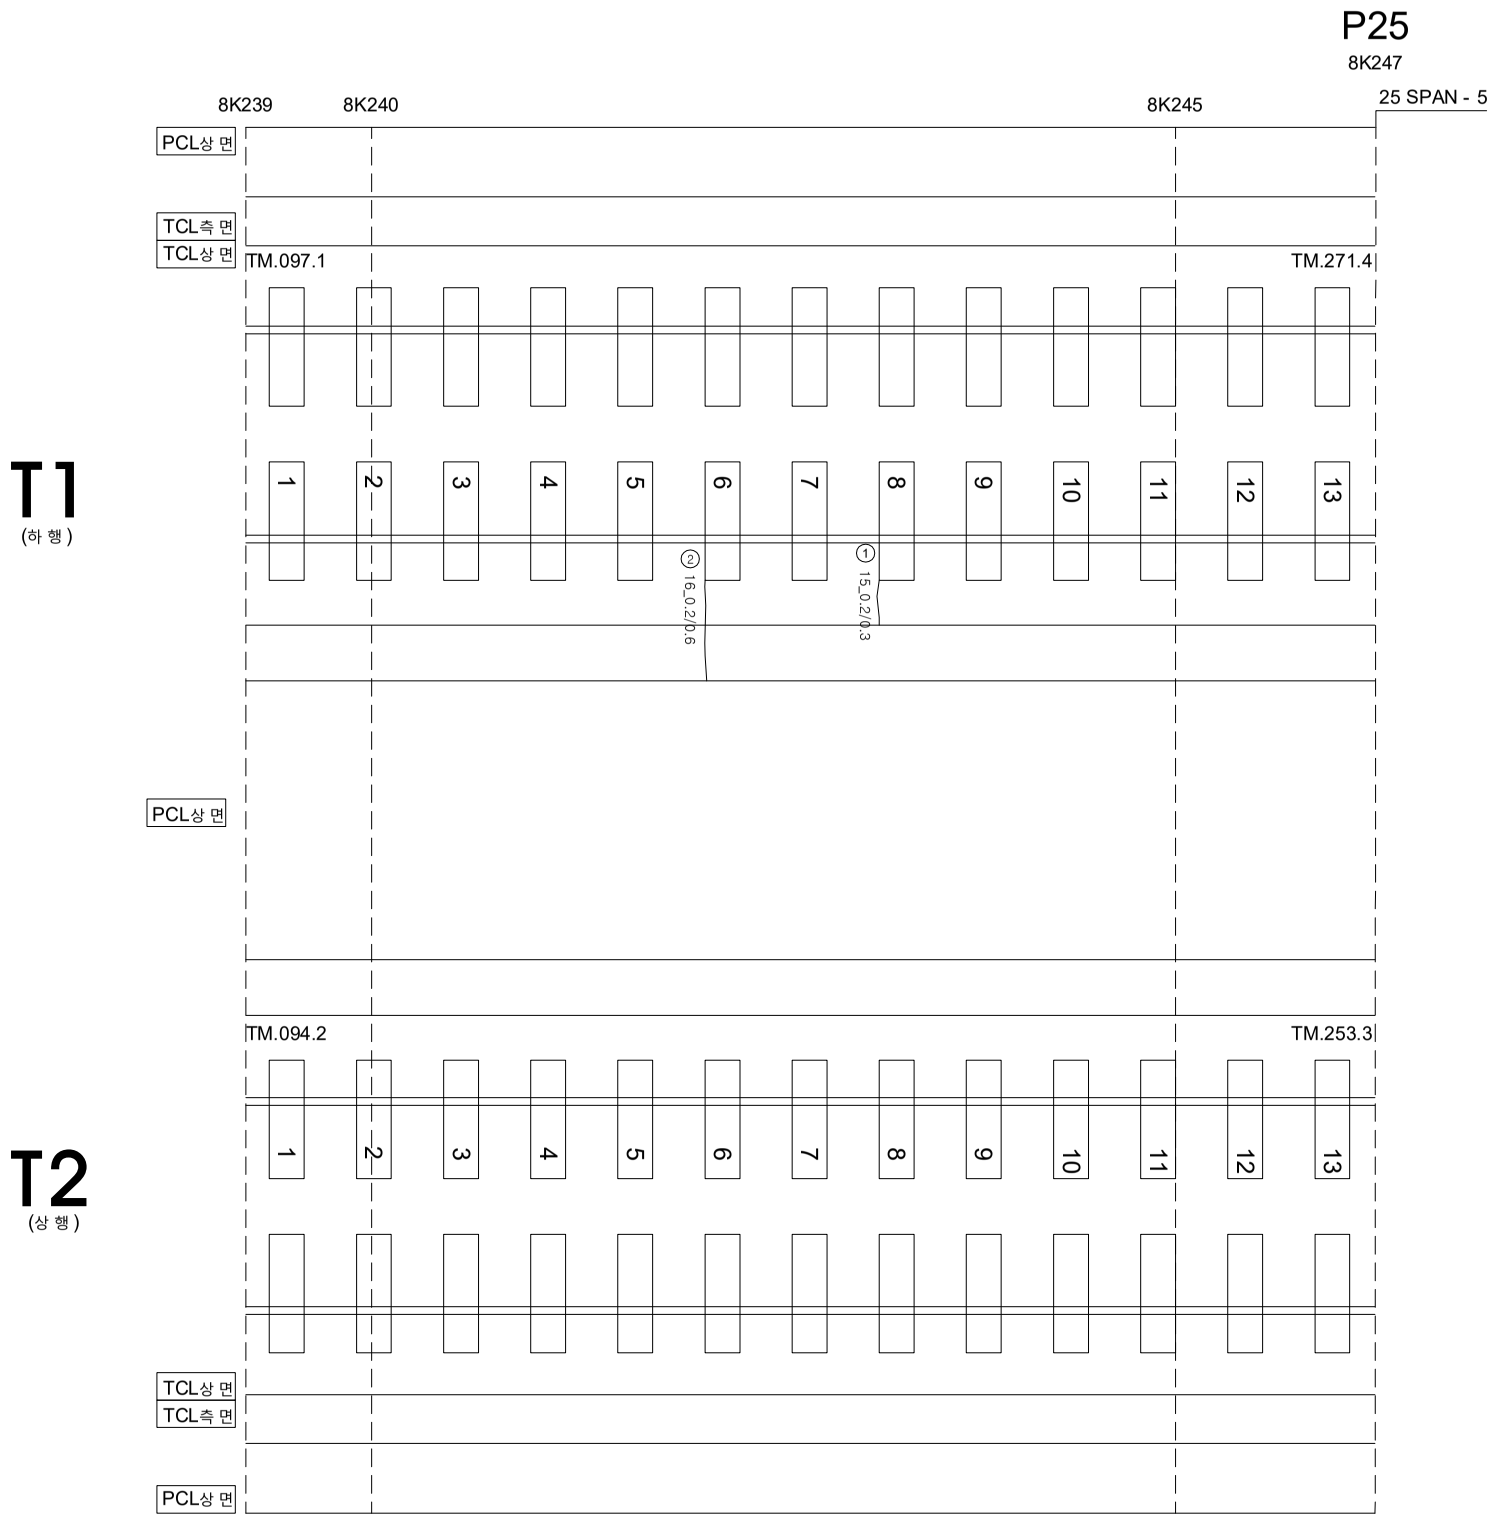
| 연번 | 손상 | 폭 | | 연장 | | 비고 | 연번 | 손상 | 폭 | | 연장 | | 비고 |
|---|---|---|---|---|---|---|---|---|---|---|---|---|---|
| 1 | 균열 | 0.2 | ㎜ | 0.3 | m | | 56 | | | | | | |
| 2 | 균열 | 0.2 | ㎜ | 0.6 | m | | 57 | | | | | | |
